## 16. 横十間川底質に関する調査報告(その2)

Report of Investigation about Sediments of Yoko-jukken River (Part.2)

技術支援課 武本 敏男、松村真人

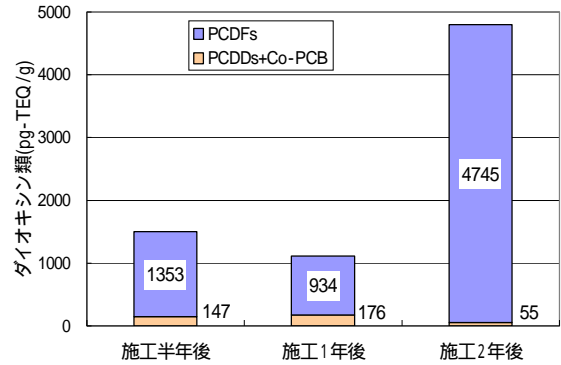
図-4 施工経過年別の底質固化体残さのダイオキシン類含有量試験結果（底質固化体(n2)の分析結果）

そこで、さらに底質固化体のダイオキシン類の溶出状況について詳細に把握するために、溶出試験後の底質固化体の残さに含まれるダイオキシン類の量を測定して、その結果を溶出試験結果と比較、検討した。施工経過年別の底質固化体のダイオキシン類含有量試験結果を図-4に示す。

全ての施工経過年数において、ダイオキシン類を構成する3つの化合物群（PCDDs：ポリ塩化ジベンゾ-パラ-ジオキシン、PCDFs：ポリ塩化ジベンゾフラン、Co-PCB：コプラナーPCB）で、最も値が大きい化合物はPCDFsであった。

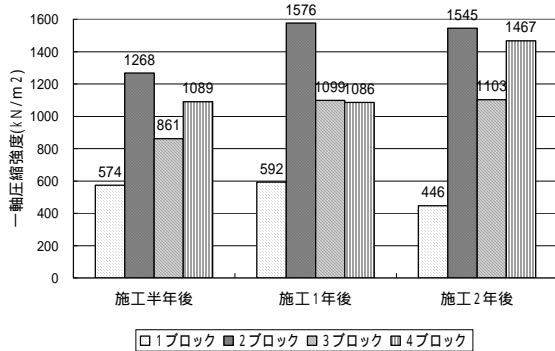
図-2 底質固化体の強度試験結果

底質固化体の強度試験結果を図 - 2に示す。

施工2年後の一軸圧縮強度は、施工半年後及び1年後と同様に、1ブロックを除き1,000kN/m<sup>2</sup>を上回っていた。底質固化体は全て、試験施工において望ましい固化強度とされた200kN/m<sup>2</sup>以上を大きく上回っており、十分な強度を有しているといえる。<sup>2)</sup>

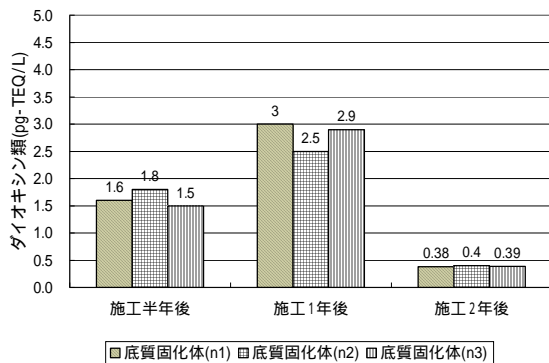
図-3 底質固化体の溶出試験結果

底質固化体の溶出試験結果を図 - 3に示す。施工半年後及び1年後では、モニタリング調査の目標値である1pg-TEQ/Lを上回った<sup>3)</sup>が、2年後は目標値未満であった。

また前述の河川水質におけるダイオキシン類は水質環境基準(1pg-TEQ/L)を下回っていることから、原位置固化処理工法によるダイオキシン類の溶出抑制効果が認められた。

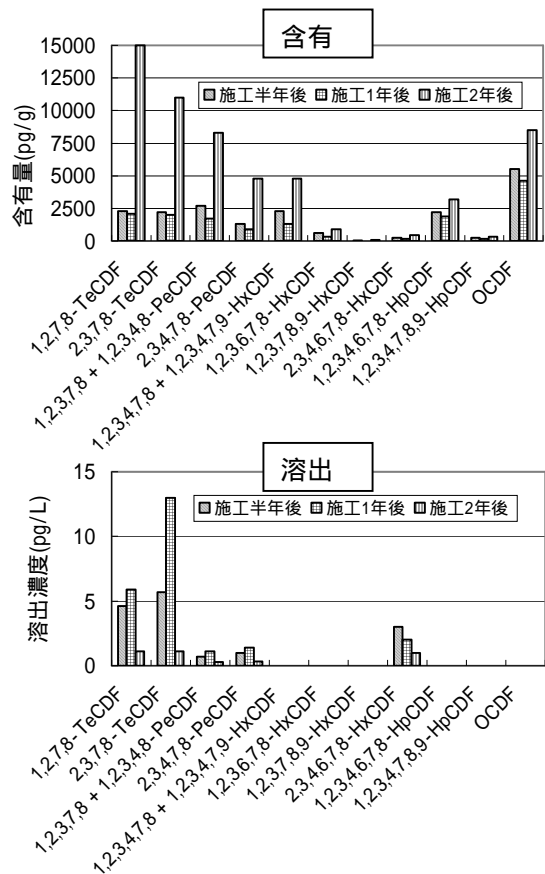
図-5 PCDFsの異性体別含有量及び溶出濃度分布

- 5に示す。施工2年後の底質固化体は、施工半年後及び1年後と比べて、含有量は、主要な異性体でいずれも最も高い値であった。他方、溶出濃度は逆に、施工2年後は、主要な異性体で施工半年後及び1年後よりも低かった。特に2,3,7,8-TeCDF(四塩化ジベンゾフラン)は、施工2年後の底質固化体において、含有量が施工半年後及び1年後の約4倍以上であるのに対し、溶出濃度は施工1年後の10分の1未満だった。

施工2年後で、底質固化体のダイオキシン含有量の多少に拘らず溶出濃度が低下した理由は不明である。

一般にダイオキシン類は、水中の懸濁物質への吸着性が高いことが知られている。<sup>4)</sup> 溶出液のろ過操作で、ろ紙(孔径1 $\mu$ m)を通過した粒径1 $\mu$ m未満の懸濁物質が試験結果に影響した可能性はある。

今後は溶出試験において、溶出液中の懸濁物質の量に着目した試験を検討する必要があると考える。
