## 2. 二層式低騒音舗装の破損実態とアスファルト性状の関係

### Relation Between the Damage and Asphalt Properties of Two Layer Type Low Noise Pavements

技術支援課 峰岸順一、小林一雄

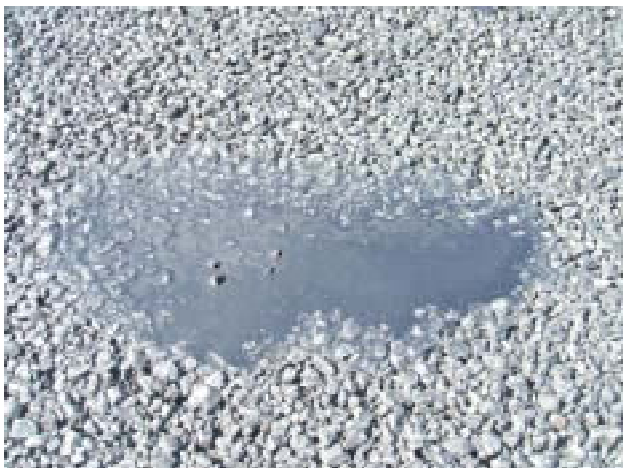
写真-1 アスファルト分過多状態（アスファルト分が部分的に多くなり、混合物が不安定な状態。油が原因であることが多い）

②この破損の内訳から、油が原因と判断できるものが51%を占めていた（現地において金属棒により軽くほじくられたもの）。

この殆どは路肩車線に見受けられ、停車車両からこぼれたオイル等の油により、アスファルトがカットバックしたことが原因と考えられる。

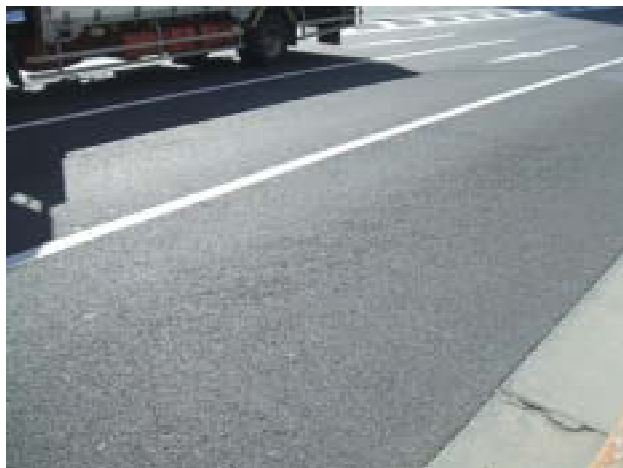
写真-4 面荒れ（レベル中：一骨材の飛散箇所(レベル低)に加え、複数の飛散箇所が広がってきている段階）

④面荒れの進行レベルは、写真-3～5に示す3レベルに分類した。レベル低が75%と大半を占めているものの、レベル高が9%、レベル中が16%発生していた。

二層式低騒音舗装は、上層の骨材最大粒径が5mmと小さいことから、車両の走行によって骨材が飛散することと骨材による面荒れが目立ちやすい（骨材1個が剥奪しやすい）ことが原因に挙げられる。また、施工時に施工機械の不備等により面荒れが生じやすいことも原因として考えられる。

発生した箇所では、表面処理補強を実施し、根本的な対策として高耐久なポリマー改質アスファルトのさらなる耐久性向上を検討する必要がある。

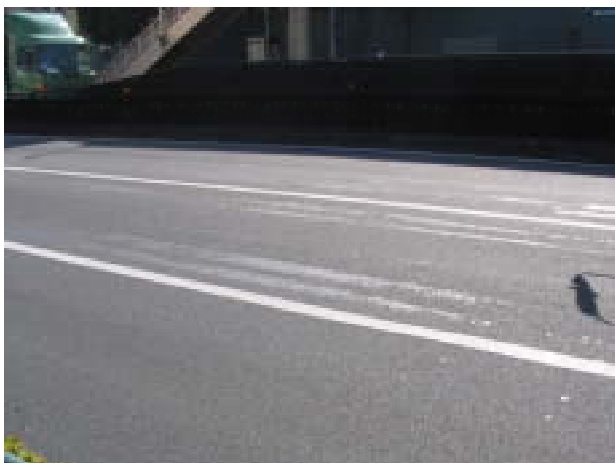
写真-2 アスファルト分等の付着（アスファルト分等が舗装表面に付着している状態）

この破損原因を特定することは難しいが、車両のタイヤに付着したアスファルト等が、制動により路面に擦りつけられてできることが想定される。

他工事で車両のタイヤに付着したアスファルト等（タックコート用の乳剤の付着が主原因と考えられる）が、制動により路面に擦りつけられて発生すると考えられる。

交差点手前の両輪跡部に付着しているものの中には、表面のアスファルトモルタル分が制動により帯状や筋状に広げられたものも多く見受けられた。

タックコート用の乳剤の付着が主原因と考えられるが、明確に原因の究明が出来ていない現象のため、原因究明のための調査を実施する必要がある。どの季節に生じやすい現象か、付着物の成分分析により別の工区（補修工事によるタックコート）からの影響かどうかを調査する。

また、アスファルト分の付着により透水性の低下が懸念されることから、現場透水試験により透水性の評価を実施する。

タックコートが主たる原因であれば、タイヤに付着しにくいタックコートの適用を一般工法とする必要がある。

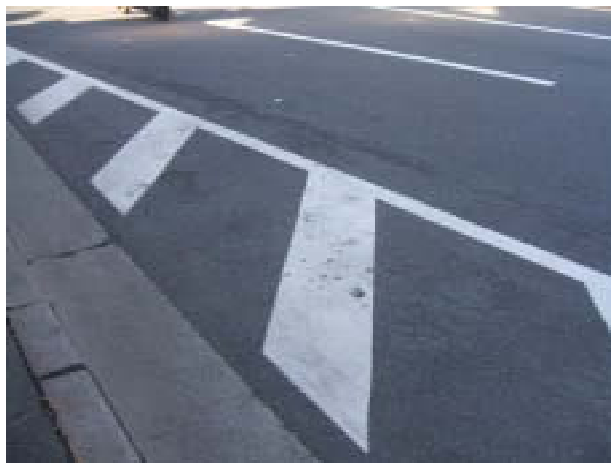
写真-5 面荒れ（レベル高：複数の飛散箇所が全体に広がっている段階、ポットホール的一步手前）

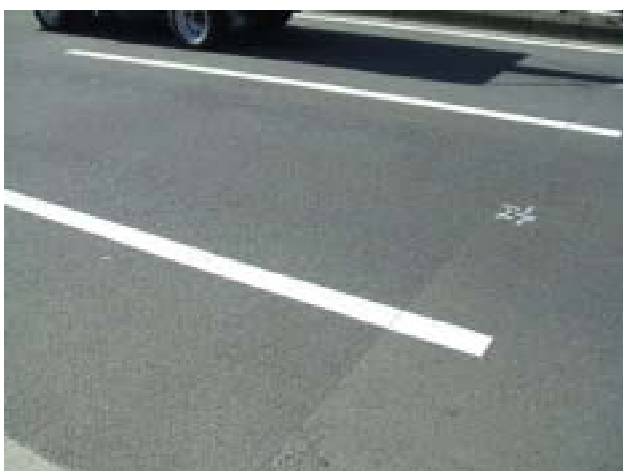
写真-3 面荒れ（レベル低：一骨材の飛散が全体に広がっている段階）

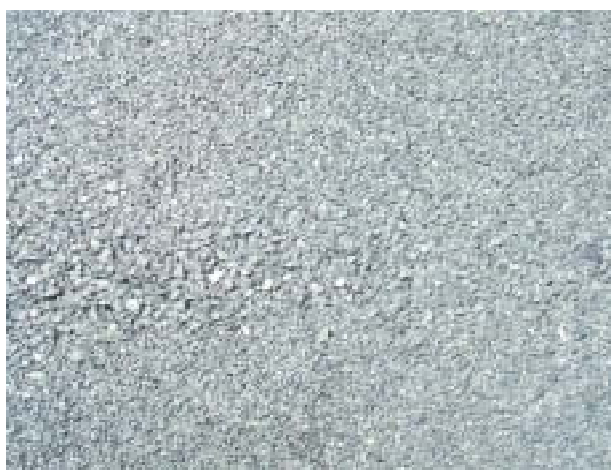
写真-6 6号碎石の露出状況

③二層式低騒音舗装に特有な現象として、破損には含めなかったが6号砕石の露出(写真-6)が全体で101件見られた。これは、二層同時施工用のアスファルトフィニシヤで施工する際、5cm分の下層アスファルト混合物(骨材最大粒径13mmの6号砕石が約8割)が2cm分の上層アスファルト混合物(骨材最大粒径5mm)に混入したことが原因と推測される。

6号砕石の露出は、表面の骨材粒径が大きくなり、騒音低減機能が低下することと骨材の噛み合わせが悪くなり、排水機能の低下が懸念される。

二層同時施工タイプのアスファルトフィニッシュで施工する際、下層のアスファルト混合物(骨材最

大粒径13mm)が上層のアスファルト混合物(骨材最大粒径5mm)に混入したことや上層のアスファルト混合物の層厚が薄かったことが原因と考えられる。

二層同時施工の混合物が混ざらないように、専用のフィニッシャの整備や改善を行う必要がある。
