## 13. 災害時における路面下空洞や道路陥没の発生状況調査について

### Investigation of Cavities beneath Roads and Caves during Earthquakes

技術支援課 迫間マキ、大石雅登、内山博文

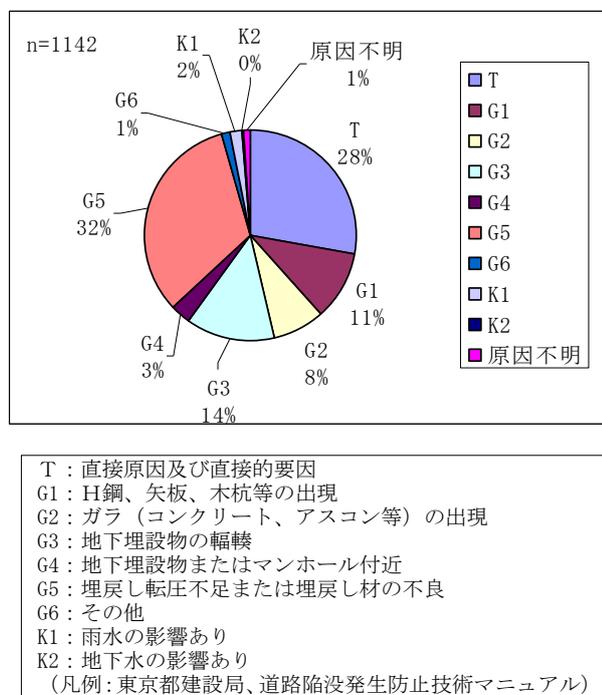
図－1 空洞発生要因別の割合

平成13年度から平成21年度までの9年間では、約千件の開削調査を実施している。図-1に空洞の発生要因別内訳を示す。

「直接原因及び直接的要因(T)」と「埋戻し転圧不足または埋戻し材の不良(G5)」がそれぞれ全体の約3割、合わせて約6割を占めていた。

「直接原因及び直接的要因(T)」のうち破損の

確認された埋設物の約6割が下水道、「埋戻し転圧不足または埋戻し材の不良（G5）」のうち約3割において深層部に地下鉄の構造物が占用していた。

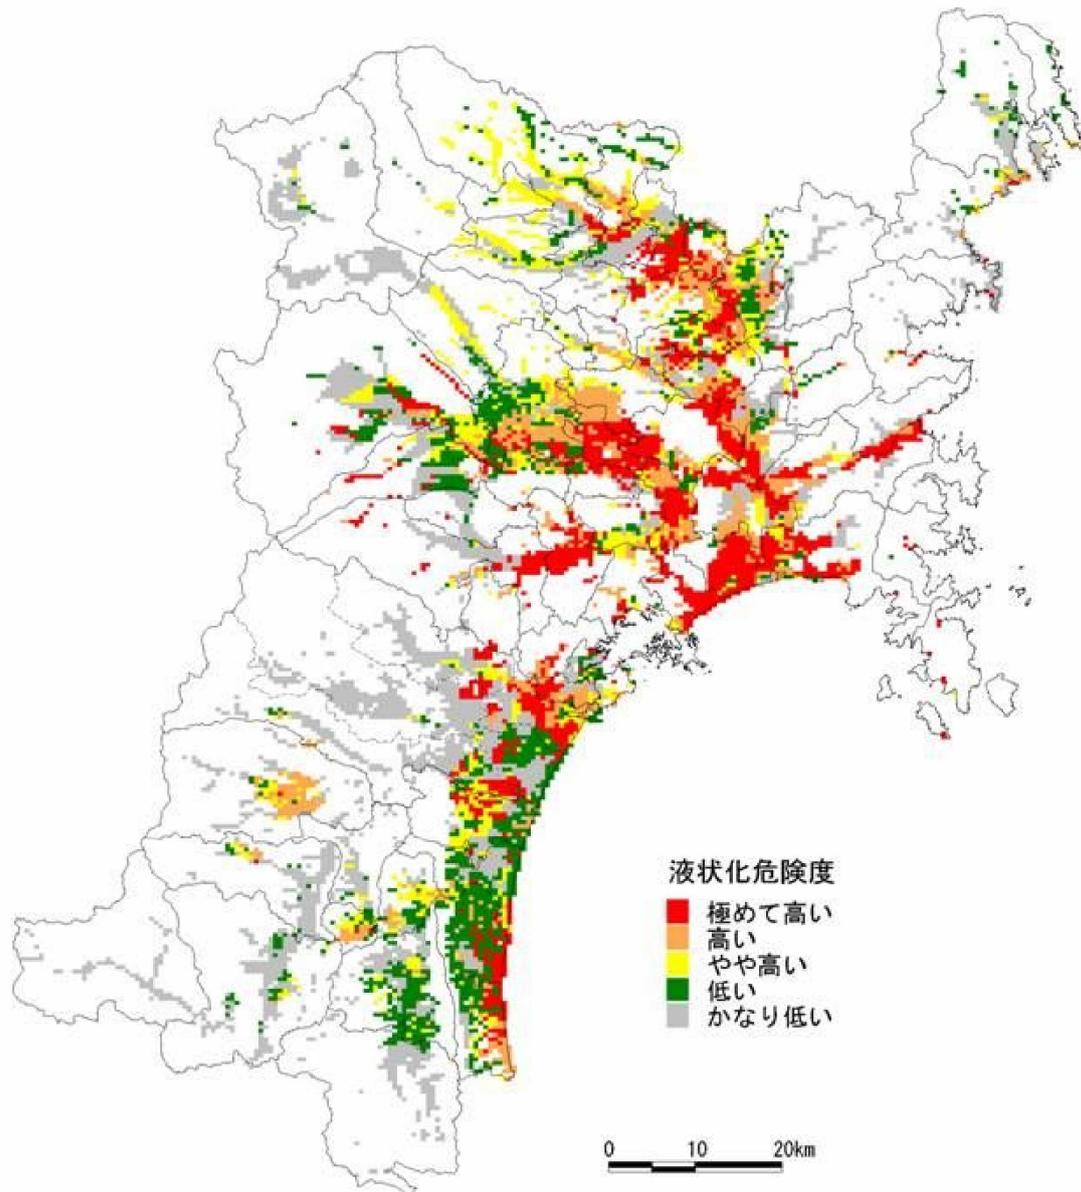
図-2 宮城県液状化危険度マップ（宮城県ホームページから引用）

ヒアリング時に貸与された資料<sup>2)</sup>を基に、宮城県内における空洞発生箇所一覧図を作成し、更にこれを事前に収集した公開資料（液状化ハザードマップ・図－2）と重ね合わせてみた。

その結果、路面下空洞が多く発見された調査路線は、液状化危険度の高い地域に比較的多く存在している傾向が見受けられた。

なお、この液状化ハザードマップは地震発生前に作られたものであり、今回の地震で実際に液状化が発生した場所と全てが一致するものではない。

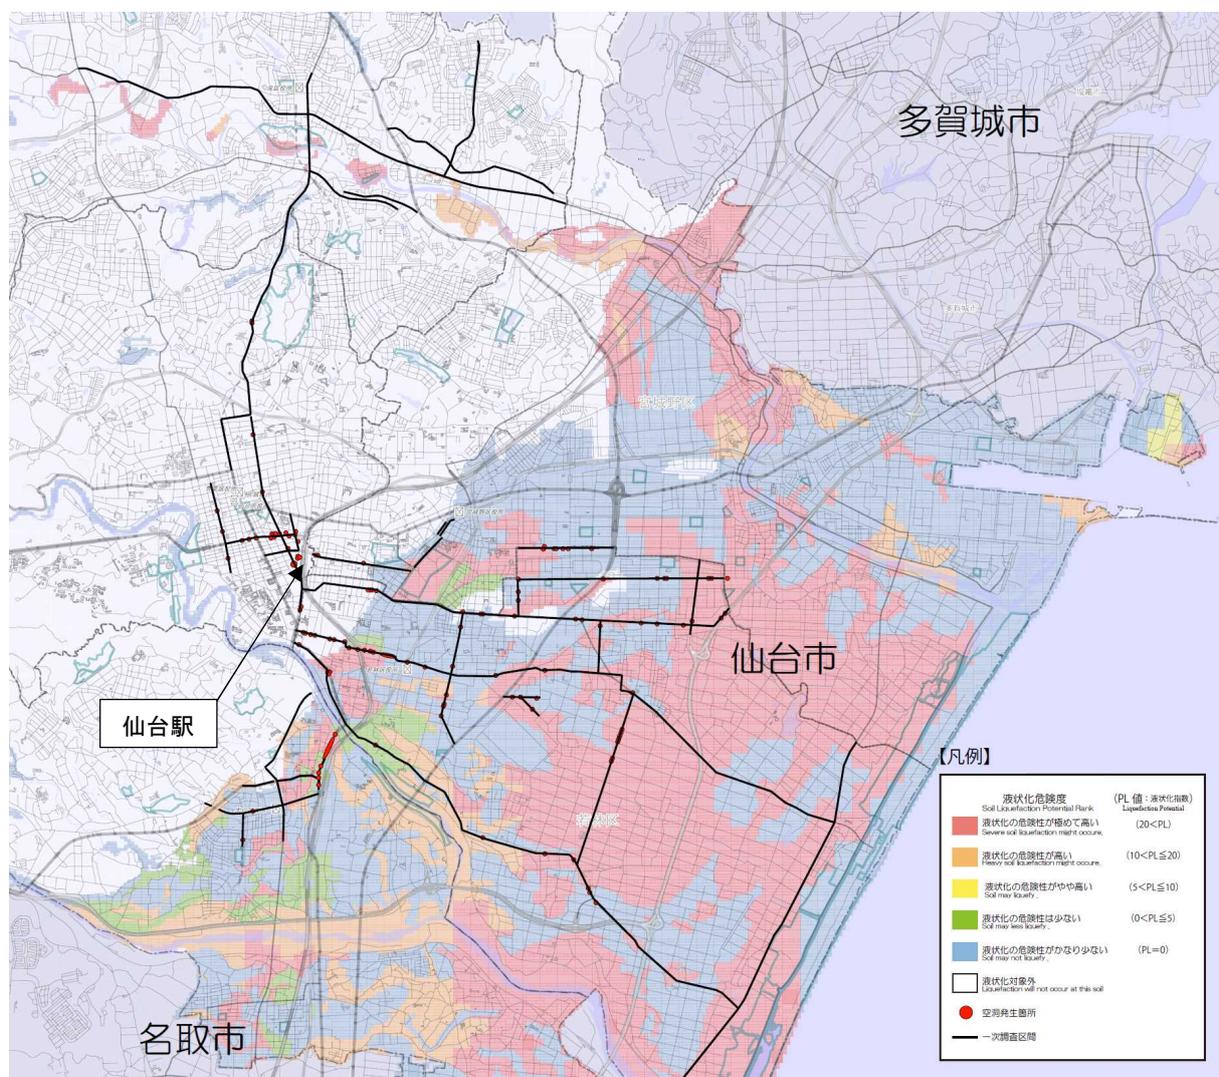
図-3 仙台市液状化危険度・空洞発生箇所調査路線重ね図

ヒアリング時に貸与された資料<sup>3)</sup>を基に、仙台市内における空洞発生箇所一覧図を作成し、更にこれを事前に収集した公開資料（液状化ハザードマップ）と重ねた図を作成した。（図-3）

仙台市中心部に位置する仙台駅付近は、地盤が堅固で液状化危険度の低い地域であるにも

かかわらず、路面下空洞が多く発見されている。これは、仙台駅周辺が中心市街地で地下埋設物が多いことから、この埋設物の埋め戻しに起因しているものと考えられる。一方、仙台市南西部の海岸近くは液状化危険度の高い地域であるが、この周辺で実施された路面下空洞調査では空洞があまり発見されていない。これは、この海岸付近が市街地ではなく、道路に地下埋設物の少ないことが原因の一つと考えられる。

なお、液状化ハザードマップは地震発生前に作られたものであり、今回の地震で実際に液状化が発生した場所と全てが一致するものではない。

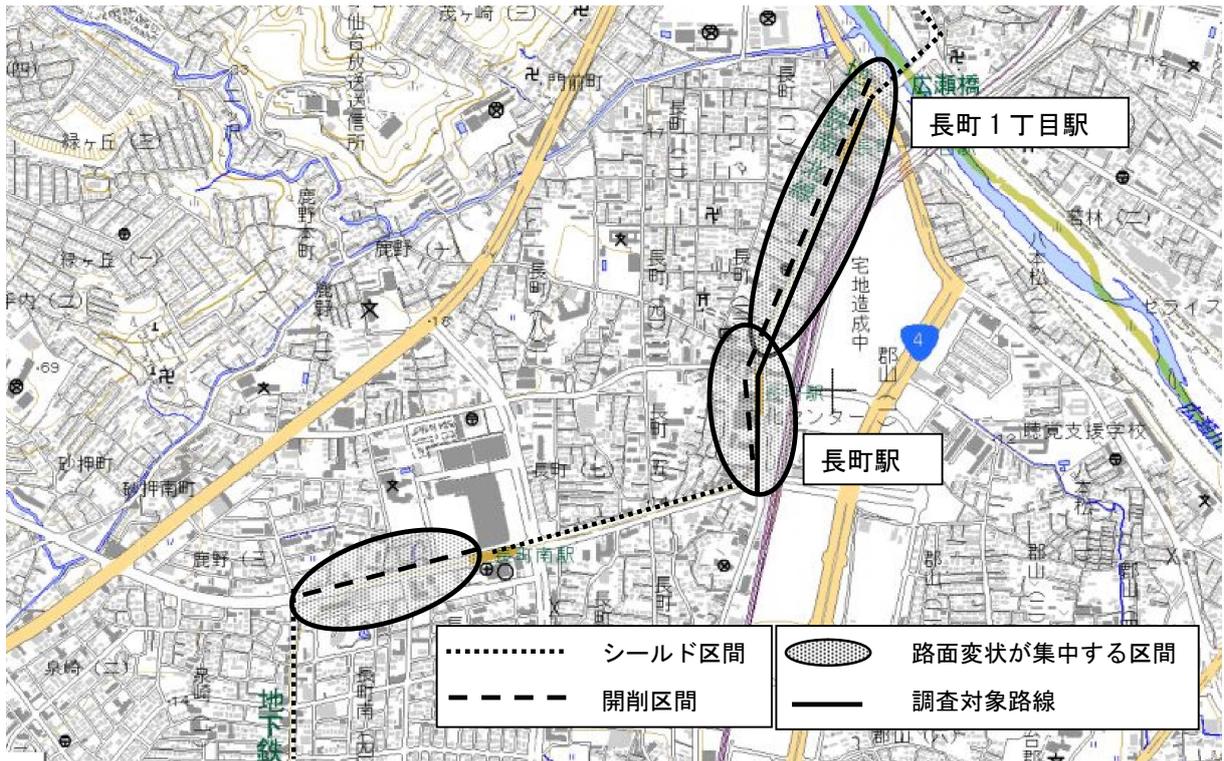
図-4 長町駅周辺の路面変状発生箇所

路面変状と地下鉄構造物を重ね合わせると、図-4 からわかるように、シールドトンネル部以外の開削トンネル部（駅舎部、駅間トンネル部）で路面変状が顕著であった。この付近の標準的な道路横断面を図-5、図-6 に示す。

路面変状の形態は、主に舗装の沈下（0～30cm程度）であり、駅舎等の頂版上に点在して発生したものと、地中に残置されていた土留め杭（親杭横矢板、鋼矢板）に沿って線状に分布したものがあつた。

線状に分布したものの中には、舗装の下で鉛直方向に空洞が観察されたものがあつた。

路面下空洞は、地下鉄駅舎（長町一丁目駅、長町駅）の躯体外縁部周辺や路面沈下量が大きい範囲に分布しており、空洞厚7cm～49cmの空洞が浅層部（GL-20cm～-60cm）に多く確認された。特に、上層路盤（アスファルト処理混合物）下の粒度調整碎石部分では、空洞が帯状に発生していることも確認された。

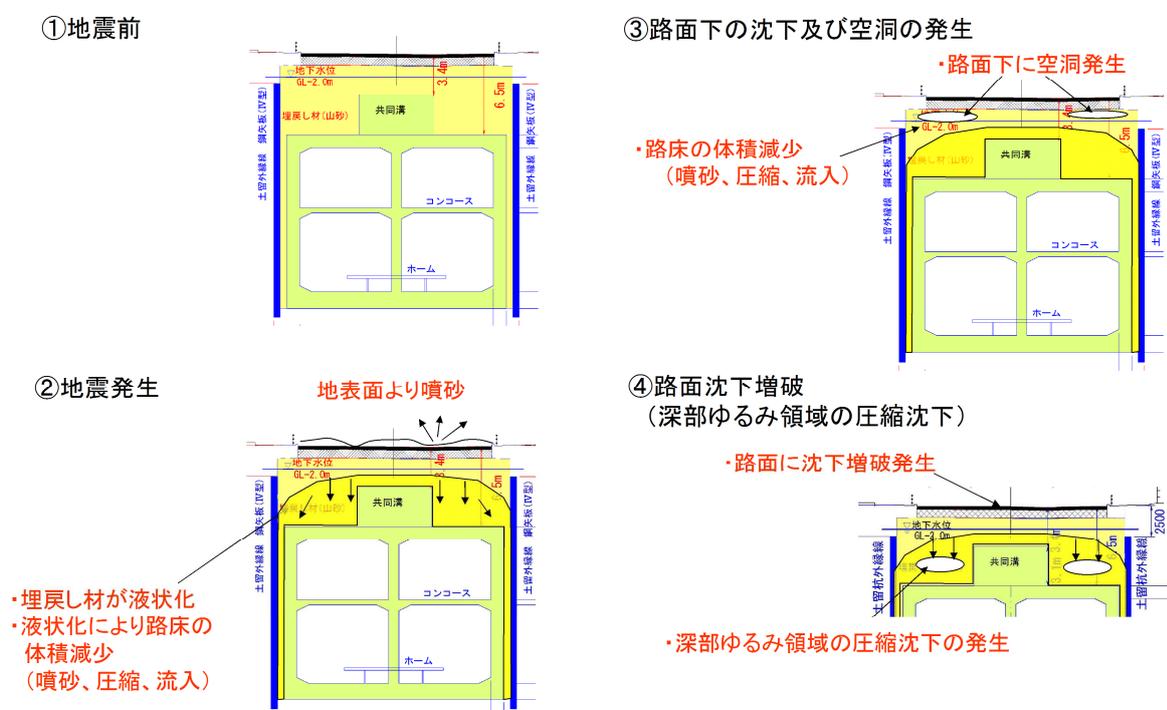
図-7 路面変状発生の際緯図

一部では開削調査（現場密度試験、簡易貫入試験等）も行われており、地震の影響によって下層路盤及び路床の締固め度合いがルーズになり、所定の支持力より低下してしまったことが確認された。

また、地下鉄構造物の埋戻しに使用された山砂の粒度分布などを調べたところ、液状化現象を招きやすい状態であつたことも確認された。

以上のことから、路面変状が発生した経緯について、仙台市では図-7のように推定している。

地震前は図中①に示す状態で、地震発生時に②埋戻した山砂が液状化したことにより、路床・路体の体積減少が発生（噴砂、圧縮、流入）、③路面下の浅層部（路盤等）で沈下及び空洞が発生し、路面変状に至つた。（初期変状）

更には、④深層部において、②③と同時にゆるみ領域が発生、時間経過に従い、ゆるみ領域が圧縮沈下（ゆるみ領域の上方移動）し、浅層部にまで達して路面変状に至つたものと推定。
