## 5. 駐停車禁止注意喚起舗装（ギラギラ舗装）の現状

### Present Condition of Pavement to show Prohibition of Stopping and Parking

技術支援課 田中 輝栄、峰岸 順一、上野慎一郎、橋本喜正

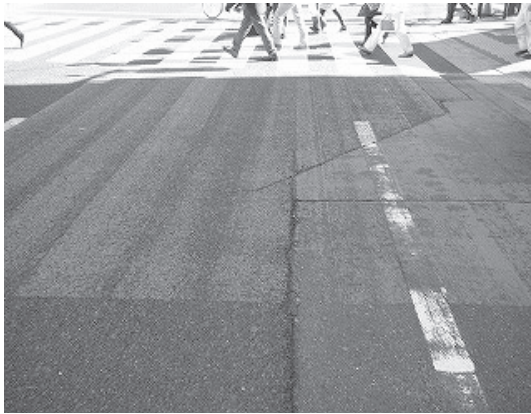
#### (1) 摩耗 (写真－1)

写真-1 摩耗

車両の走行による摩耗に対しては、損傷の程度を経過観察し、摩耗面積に応じて再施工 (ギラギラ舗装の塗り直し) を行うことが望ましい。

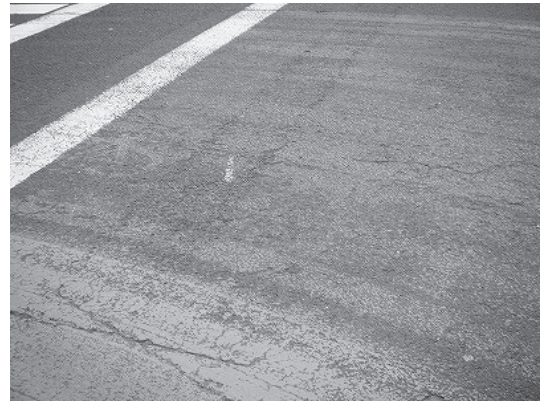
交差点付近の流入部や巻込み部において、ギラギラ舗装塗料の摩耗だけでなく、母体舗装の骨材飛散まで損傷が進行している箇所がある。塗料の塗膜厚を均一

写真-4 骨材飛散

にするため、ギラギラ舗装を再施工（ギラギラ舗装の塗り直し）する際に、母体舗装の補修を行なう必要がある。

また、巻込み部の母体舗装は骨材飛散が発生しやすいポーラスアスファルト混合物ではなく、密粒度アスファルト混合物を採用することが望ましい。

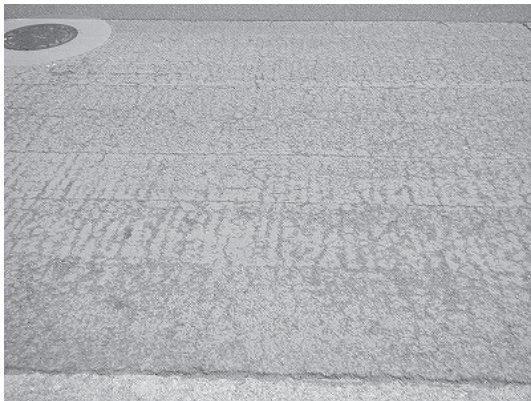
損傷の要因は不明だが、舗装表面を引掻くようにギラギラ舗装の塗料が削れている箇所が見受けられた。削れに対しては摩耗と同様に面積に応じて再施工 (ギラギラ舗装の塗り直し) を行うことが望ましい。

写真-2 削れ

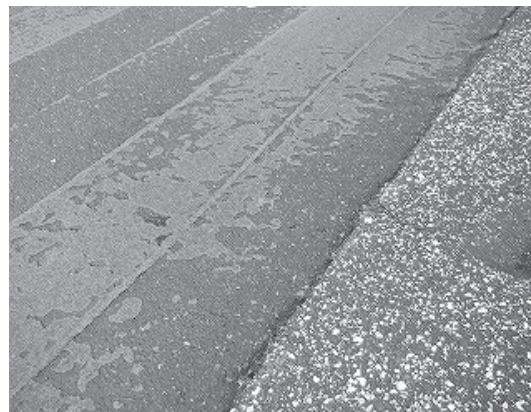
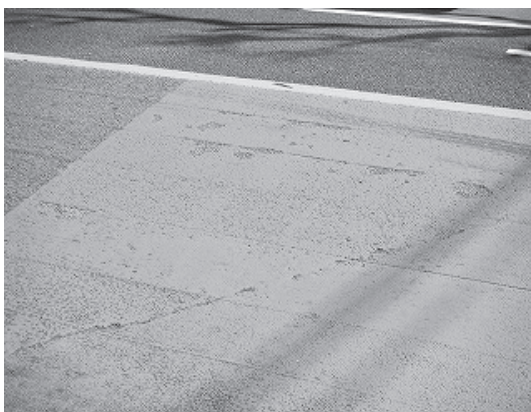
母体舗装面やギラギラ舗装面ではがれの損傷が発生している箇所が見受けられた。ギラギラ舗装の付着強度が不足しているためと考えられる。ギラギラ舗装の施工時に基面となる母体舗装や既設ギラギラ舗装表面の汚れが付着強度を低下させる可能性がある。ギラギラ舗装の施工前に基面の清掃 (洗浄) を行うことが望ましい。

写真-3の1 はがれ

写真-3の2 はがれ

また、既にはがれの損傷が生じている箇所については、はがれの再発を防止するため既設ギラギラ舗装の付着性が不足していると思われる既設塗料の除去を検討する必要がある。

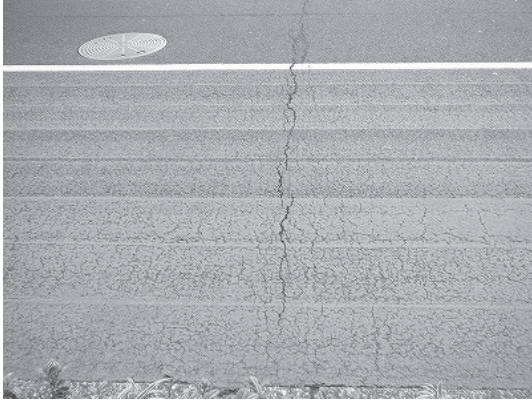
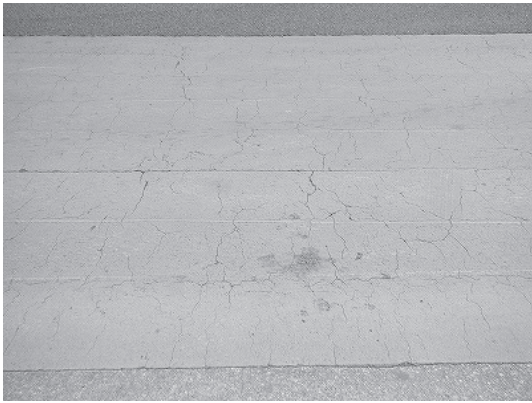
クラックには母体舗装のクラックを要因とするものとギラギラ舗装塗料のみクラックに分別できる。前者については、舗装体としての機能低下に進行する可能性があるため母体舗装を改良する必要がある。後者については、塗膜厚などが要因と考えられる。ギラギラ舗装の塗料と母体舗装の付着性が良好な場合は、ギラギラ舗装としての機能に影響は無いと考えられる。

写真-5の1 クラック

写真-5の2 クラック

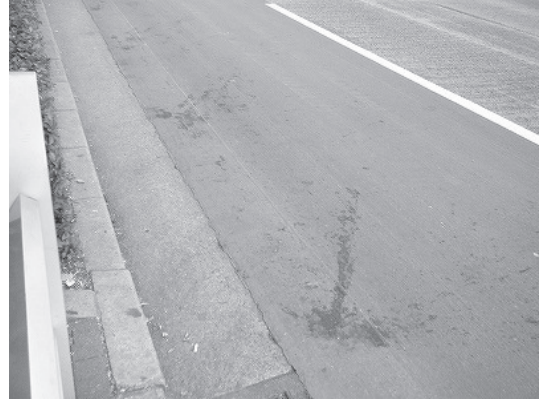
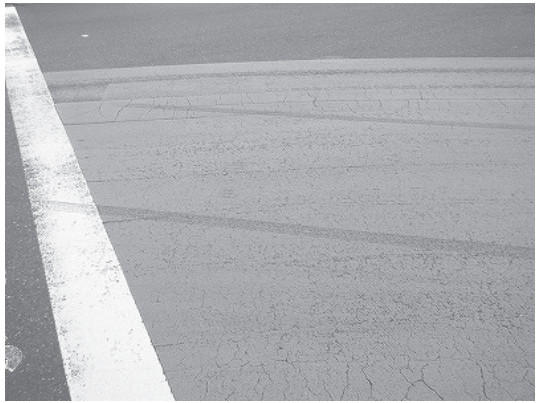
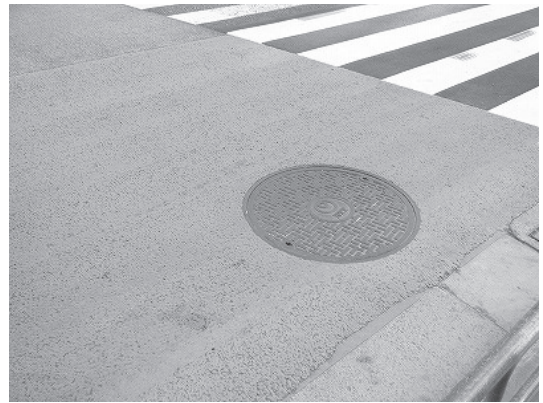
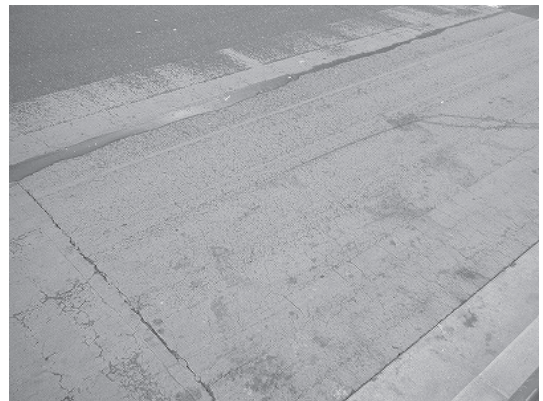
汚れには、油やタイヤ痕、塗料、ギラギラ舗装面の凹部への土砂の堆積、シール材などがある。油やタイヤ痕などを除去することは困難なため、ギラギラ舗装として効果を損ねる場合はギラギラ舗装の再施工（ギラギラ舗装の塗り直し）を行うことが望ましい。ギラギラ舗装面の凹部の土砂については路面洗浄により除去することが有効である。

写真-7の1 汚れ（油）

写真-7の2 汚れ（タイヤ痕）

写真-7の3 汚れ（凹部の土砂）

写真-7の4 汚れ（シール材）

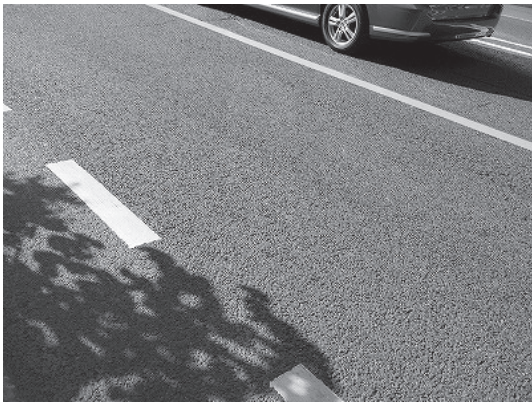
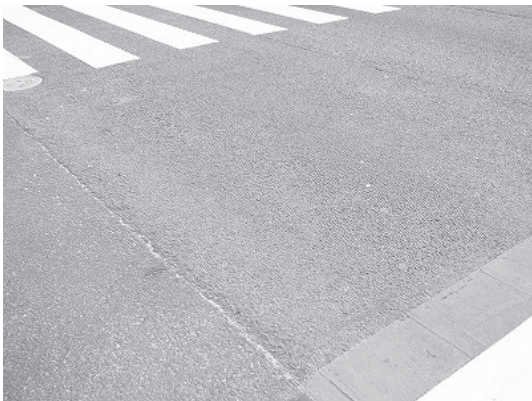
ギラギラ舗装が供用期間とともに色合いが変化し黒っぽくなっている箇所がある。ギラギラ舗装として識別を改善するために、ギラギラ舗装の再施工（ギラギラ舗装の塗り直し）を行うことが望ましい。

写真-6の1 褪色

写真-6の2 褪色

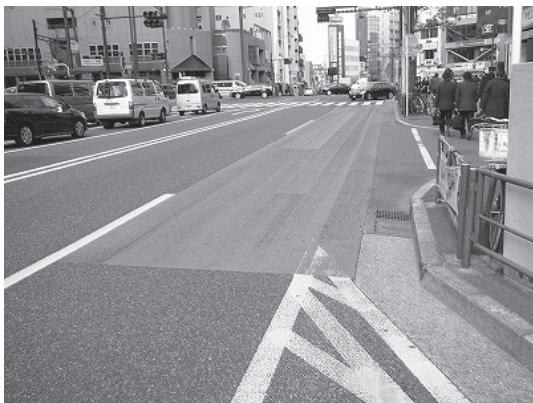
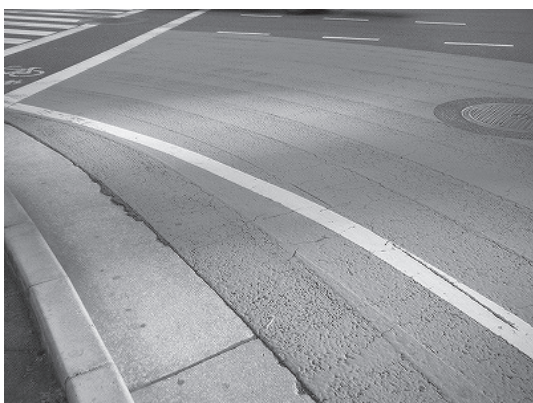
ギラギラ舗装の施工機械の1回の最大施工幅は狭い

写真-8の1 塗り斑

写真-8の2 塗り斑

ため、1 車線を複数回の施工幅で施工している。施工幅ごとに摩耗の程度が異なる箇所が存在する。施工時における塗料の管理（温度や配合など）が要因と考えられる。ギラギラ舗装に用いる塗料の管理を徹底することが望ましい。また、施工幅ごとの重ね合わせにより、舗装表面にわずかではあるが凹凸が発生している。

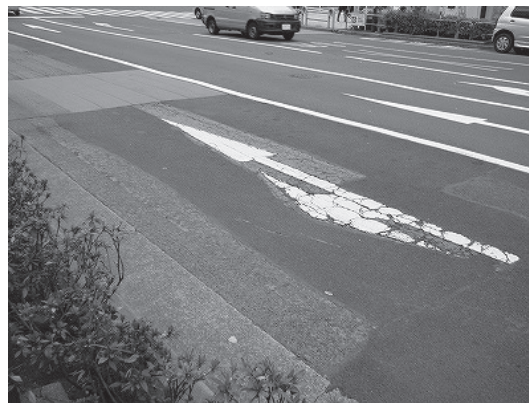
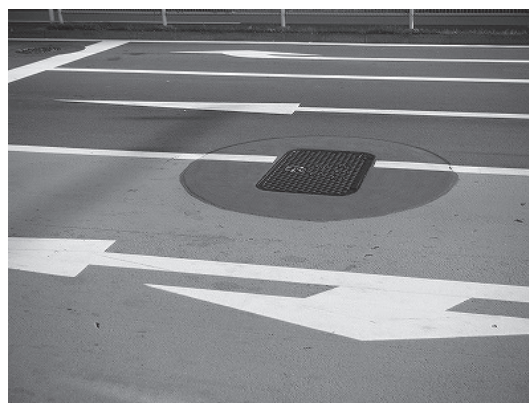
写真-10の1 部分補修

写真-10の2 部分補修

母体舗装の補修（ポットホールやパッチング、ライン除去など）や道路占用物関係の舗装復旧跡において、ギラギラ舗装が未施工や施工不良（摩耗が著しい、色合いが異なる）が多く見受けられた。

施工不良については部分補修の場合、施工面積が小規模となるため、施工方法（塗膜厚の確保、基面の清掃など）や材料の不備（色合いなど）が生じやすいと

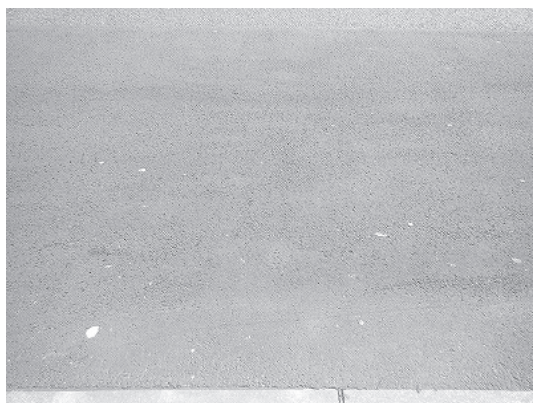
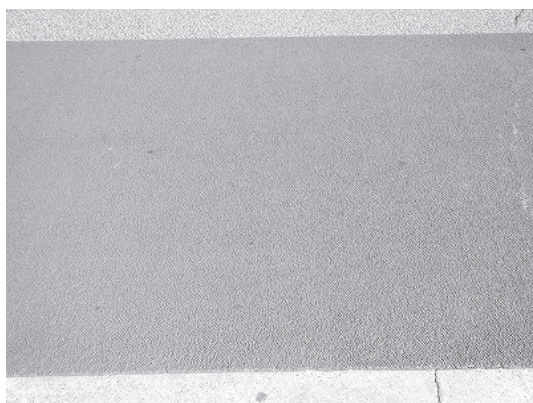
写真-9の1 トップコート

写真-9の2 すべり止め舗装

ギラギラ舗装として一部の交差点でトップコートやすべり止め舗装が採用されている箇所が存在している。その他の場所と比較すると色合いが異なる。色合いの均一化が望ましい。
