## 4. 丘陵造成盛土地の地下水について（続報）

The characteristics of groundwater level fluctuations in reclaimed ground on Tama hills (follow-up report)

技術支援課 國分邦紀、川合将文

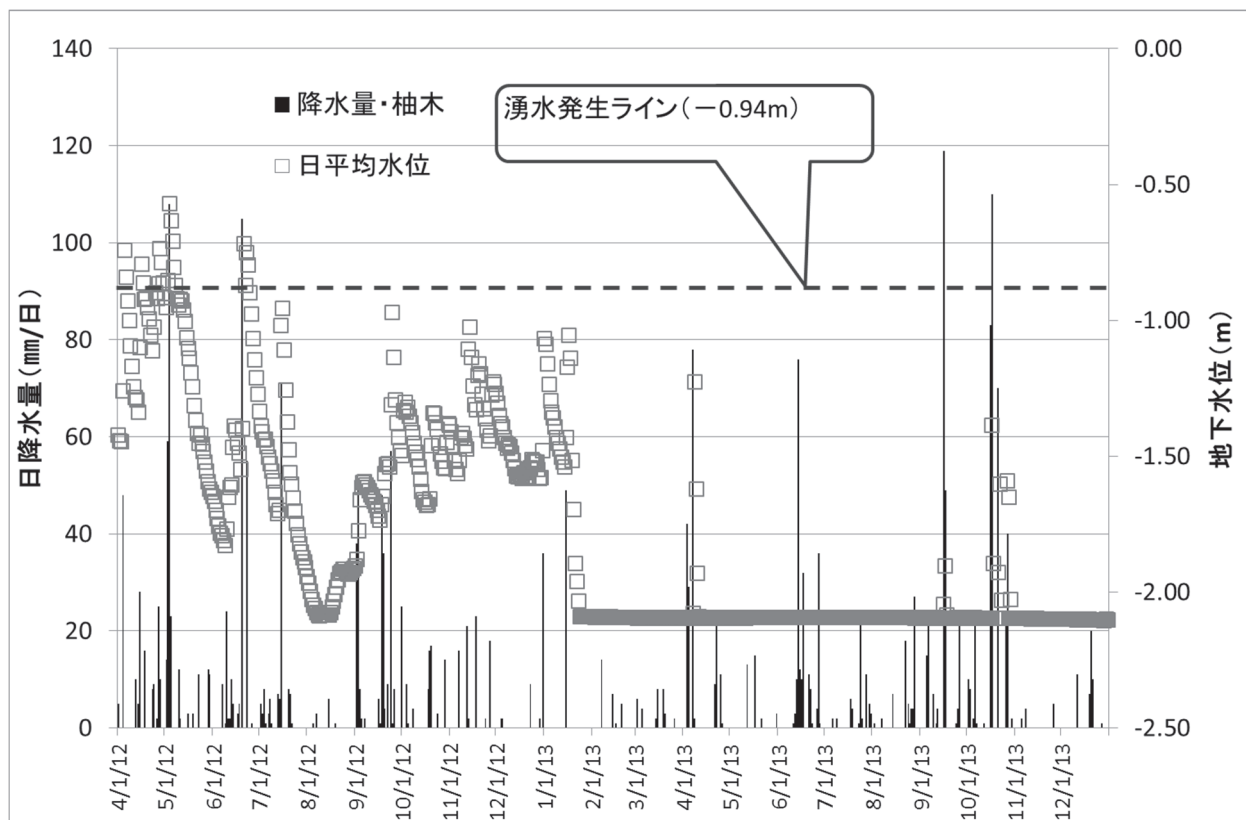
図-2 日地下水位変動図

今回、報告するのは、その後の水位変動（2012年4月から2013年12月31日までの1年9か月）につ

いてである(図-2)。図からは2012年7月頃以降、路面湧水が一度もなく、2013年になると、かなり的大雨があっても水位上昇がみられなくなったことが見て取れる。そこで、あらためて2010年から2013年までの4年間において、路面湧水出現日数と観測井井戸涸れ日数を月ごとに棒グラフで整理したのが図-3である。「路面湧水」とあるのは、地下水位が-0.94mより高くなった日数を示し、2010年の場合57日、2012年の場合47日間ある(2011年の場合、7月～8月が欠測なので集計から除外)。この2年間に限れば、路面湧水の出現率は年の14%、1年に51日間もみられた。また、この期間の観測井の水涸れはない。ところが、同図の2013年1月以降をみると様相が一変し、かなりの降雨量があっても路面湧水は全くみられない。ちなみに2013年10月16日～17日の2日間は193mmの降雨があつたが、地下水位は-1.39m以上には上昇しなかった。逆に観測井が水涸れで観測できなかった期間が330日間もあった。

量が50mm程度あっても水位上昇がほとんど観測さ  
 れることがなかった。図－2および図－4からも  
 2013年以降で水位上昇が確認できたのは9回で、こ  
 のうち3回は1cm以下の水位上昇であるから図－2  
 で確認できる水位変動は6回だけだった。しかも、  
 ピーク水位に達しても2～3日で水位が底をつく状  
 態であった。

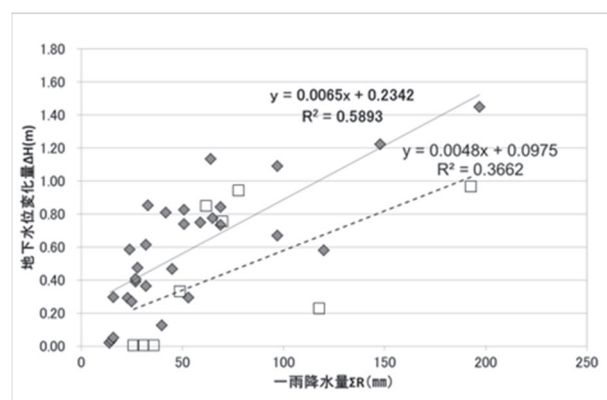
図－4  $\Sigma R$ と $\Delta H$ の関係

でこの地域の地下水理特性について解明した。前回、  
 鑑水の場合について連続降水量（一雨降水量） $\Sigma R$   
 と地下水位変化量 $\Delta H$ の関係を整理した図に2012年  
 4月以降のデータを追加したのが図－4である。前回  
 報告では、水位が浅いため降雨応答が早く日量10数  
 mmの雨でも水位上昇が観察されることを報告した。

図中、◆印が2012年3月末までのデータを使った  
 もので既報で示したものと同じである。□印は今回  
 新たに2012年4月以降のデータを用いて追加した散  
 布図である。追加データの破線で示した直線回帰式  
 が前回より下に位置し、同じ雨量でも水位変化量が  
 小さく相関係数も約0.6と低下した。

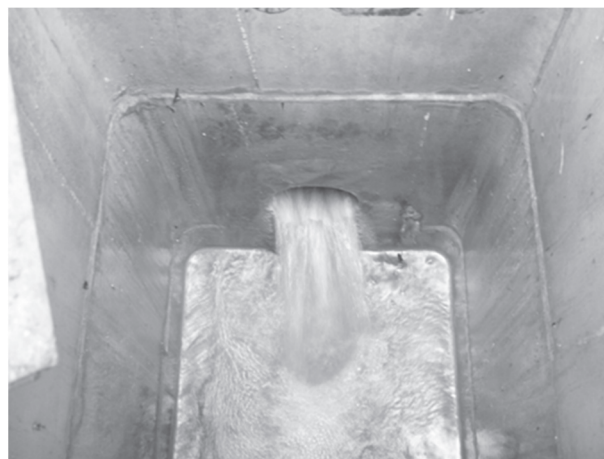
降雨－水位上昇の変動形態が変化したのは、観測井のある南西側の造成区画地内の雨水排水が下水管に接続された時期と同時期である。本年6月11日に水位計を撤去した時に造成地内の集水ますを調査すると、敷地内の雨水排水は全て集水ますを通して雨水管に接続され、相当な水量（地下水）が流入しているのが確認された（写真－1）。現場に行ったこの日は雨が一時的に止んだ日だったが、6月5日～6月10日まで5日連続で降雨があり、八王子アメダスの記録では前日までに計338mmの大雨があった直後である。ちなみに多摩ニュータウン地域は都内でも数少ない分流下水道地域である。一方で、観測井は干上がって水位が確認できなかったのは予想外である。

写真－1 南西側の集水ます（2014. 6. 11）

以上、上流側造成地内の雨水および地下水排除の浅い地下水環境が変化し、みずみちが変わったのが原因と考えられる。
