第14回柳瀬川・空堀川流域連絡会(第7期)(ワンドの現場調査・作業)

日 時 平成26年10月8日(水)10時00分～12時00分

場 所 東村山市恩多町 空堀川 御成橋上流左岸

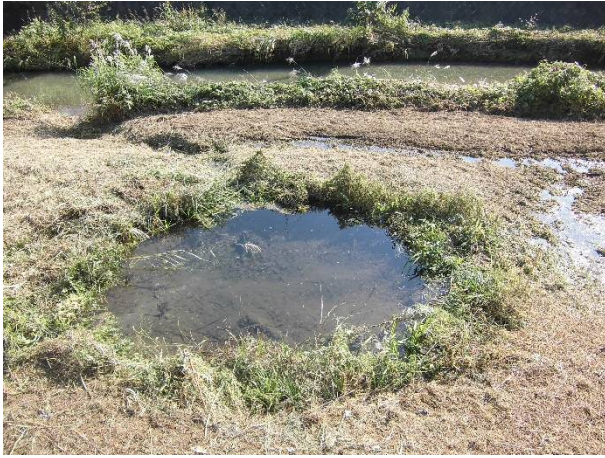
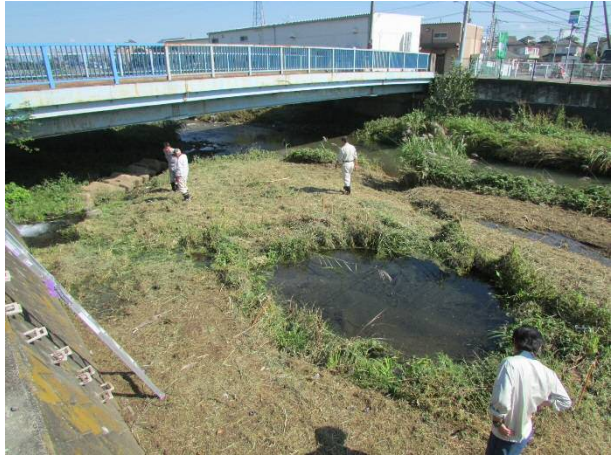
調査・作業実施前のワンドおよび周辺状況。

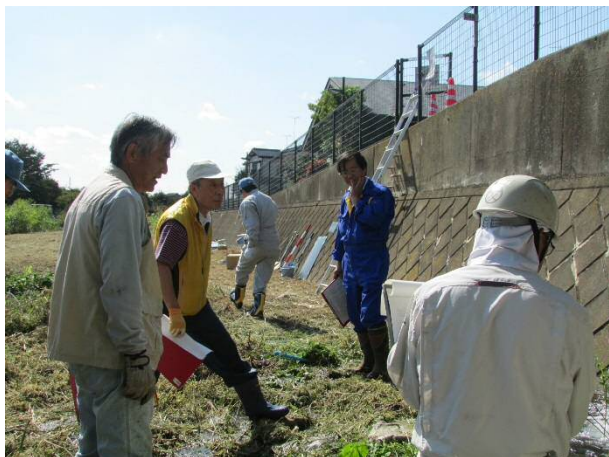
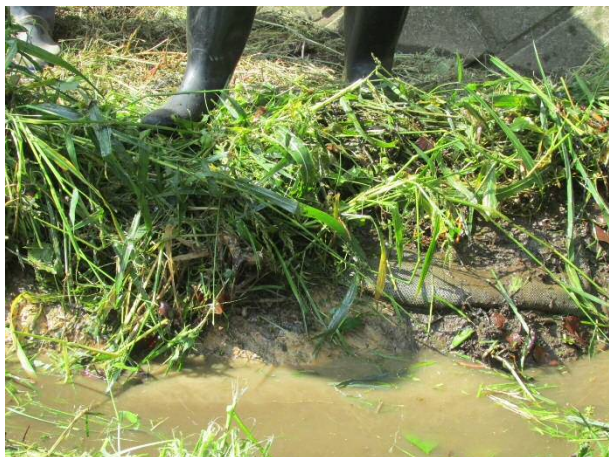
水路（湧水吐出し部～池）

- ・粘土張りの残存が確認された。

- 湧水吐出し部 (下) (②) 現状：池外側に2箇所の洗掘が見られ、漏水が認められた。
補修：土のう積み直しの必要なし。
水溜り内の止水用毛布の敷き直しを行う。
- 水路 (湧水吐出し部～池) (③) 現状：草等がたまり、水路の両脇0.3m程度に水が被っていた。
補修：水路内の草等の除去を行う。
- 水路 (川との接続部) (⑥) 現状：水路出口がワンド状になっている。
元は広がったが、土砂堆積により狭くなっている。

- 湧水吐出し部 (下) (②) : 水溜り内の止水用毛布の敷き直しを行う。
漏水は小規模なので周囲の土のうの積み直しの必要はない。
- 水路 (湧水吐出し部～池) (③) : 水が流れるよう掃除する。
- 池 (④) : 周辺のゴミ拾いと清掃を行う。
池周囲の杭を立て直し、転落防止用のロープを張る。
- ワンド (池) : 流出口の土のうは現状のまま様子を見る。
- 〈参考〉池上流の湿地は手をつけずに現状のままとし、様子を見る。

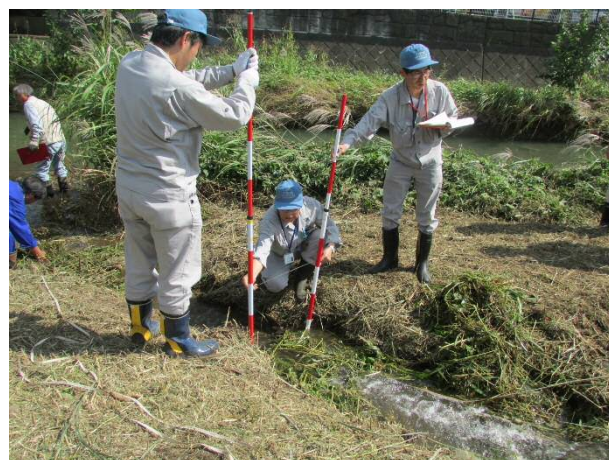
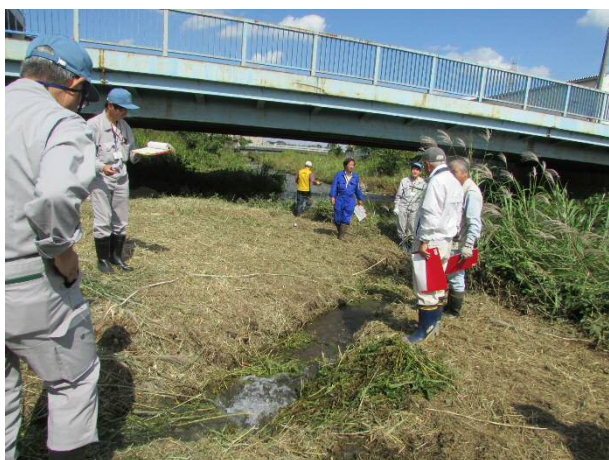
水路（池～川）

- ・池出口の土のうおよび土のう上に堆積した草を除去すると水路（池～川）の流れが復活するが、現状の細流とどちらがよいのか検討する必要がある。
- 池出口の土のうを撤去すると池の水位が下がり、湿地部に水が行かなくなる。土のうの高さで池の水位や湿地部の範囲をコントロールできる。

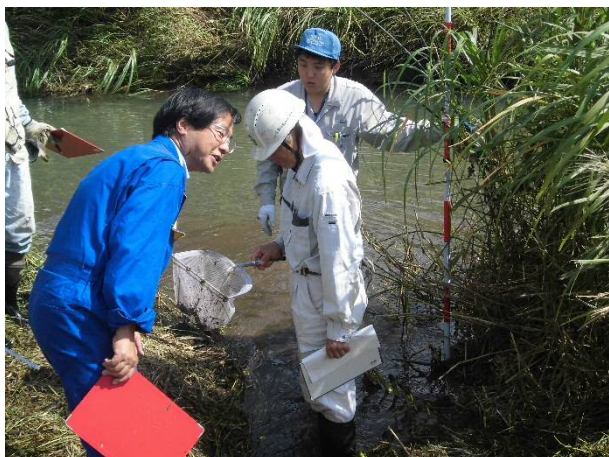
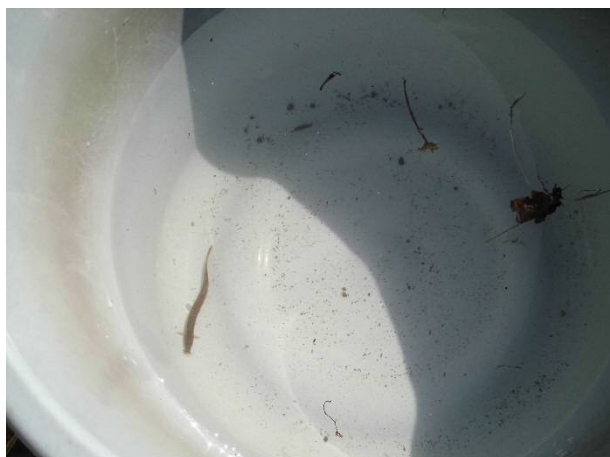
水路（川との接続部）

- ・どじょうが確認された。

- ・水路と川の合流部を魚が休めるように拡幅してはどうか。
- 川の流速が大きいため、法部、合流部の洗掘対策が必要。

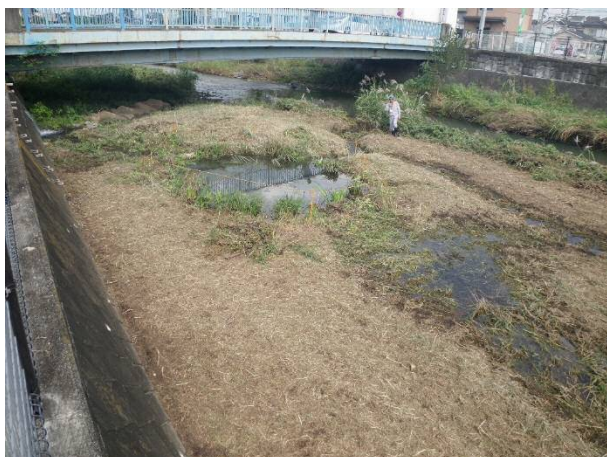
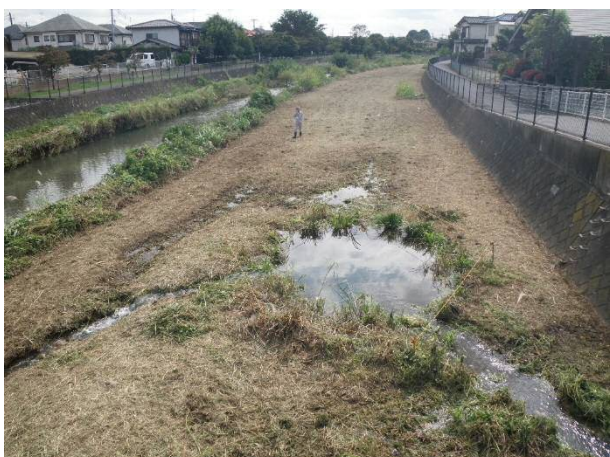
その他（池上流の湿地）

- ・池の上流側から水がこぼれ、湿地のような区域が生じている。
- ・こぼれる水量が多い時には、本川側に水路として水が流れている模様。

池上流側の湿地帯は、生物の生息環境など、今後の様子を見ながら検討していくこととし、そのままとした。
