# がれき路盤の舗装打換えについて

## 1. 全断面舗装打換工事とがれき路盤の発見

本工事〔路面補修工事（31五の15・遮熱性舗装）〕は、環状三号線の向島一丁目を工事箇所とした全断面舗装打換工事である。当該箇所は、亀甲上のひびわれや轍掘れが確認され、また、舗装構造調査等で路床のCBR値が低く、標準設計の舗装構造も確保できていないという結果から、舗装の全断面打換が適切であるとの判断により設計された工事であった。（図－1）

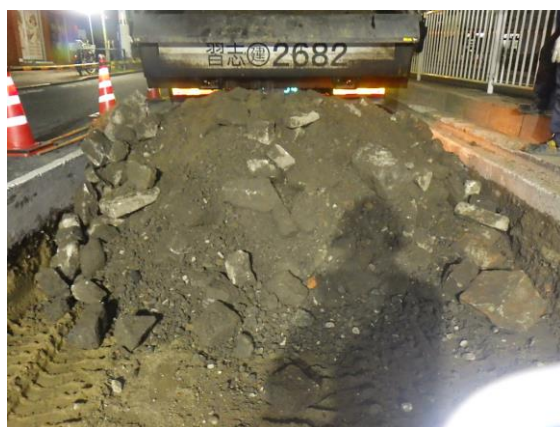
路面補修工事の現場代理人より、緊急に相談したいことがあるので、打ち合わせをしたいとの連絡を受けた。内容は、『路盤を掘削したところ、大理石・レンガ・木塊等が混じった“がれき”が大量に出てきた。また、路床が軟弱で重機を下すことが出来ない』というものだった。（写真－1、写真－2）

写真－1 発見されたがれき路盤

このことから、発見された路盤は地盤を固めるために木塊・レンガ等を混ぜたものを路盤材として投入して地耐力を増進させ、都電向島線の軌道敷を支えるために構築されたものではないかと推察した。

上記の結果と今後の維持管理を検討した結果、がれき路盤を撤去し、全断面舗装打換を施工することとなった。

上記の理由から、現場での分別は住民に対し多くの不便を強いることとなり、最善でないと判断した。このため、がれき路盤を混合廃棄物として受け入れることができる搬出先を選定することとなり、成友興業株式会社 城南島工場にてがれき路盤を適切に産業廃棄物として処分して施工を進めることで、無事に工事を完了した。

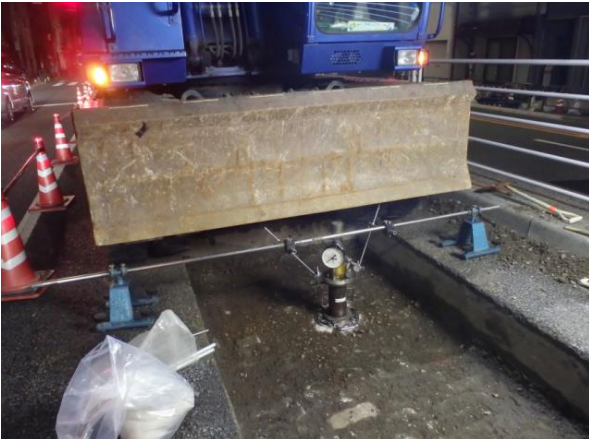
試掘箇所		No.2	No.3	No.6	No.7
As層厚	mm	280	300	200	190
碎石層厚	mm	100	100	100	100
がれき路盤層厚	mm	320	300	300	300
舗装厚計	mm	700	700	600	590
平板載荷試験	MPa/m	273	148	181	82
ポータブルコーン貫入試験(CBR値)	%	2.7	3.1	3.1	3.9
室内CBR試験	%	3.9	3.7	5.0	4.3

(左) 写真-3 平板載荷試験の様子

試掘調査により、がれき路盤の範囲は第二走行車線のみであり、ポータブルコーン貫入試験・室内CBR試験の結果より、区間CBRは3%が保たれていた。平板載荷試験の結果より、がれき路盤の等値換算係数を推定しTA'を算出した結果、交通区分N7・設計CBR3%における必要なTA'を満たしていなかった。また、がれき路盤を構築路床とみなし、がれき路盤より上層のTA'を算出した結果、必要なTA'を確保できない箇所があることが判明した。
