令和 3 年度

園内樹木点検票

点検No.	1	園名	葛西臨海水族園	園内箇所	水辺の自然(油除外施設裏)
樹種名	トウネズミモチ(二本立ち)	第1回点検日	R3.5.6		
高さ H(m)	6	葉張り W(m)	2	幹周り C(cm)	63

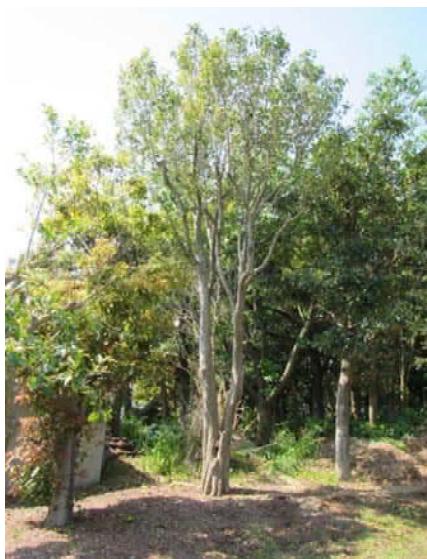
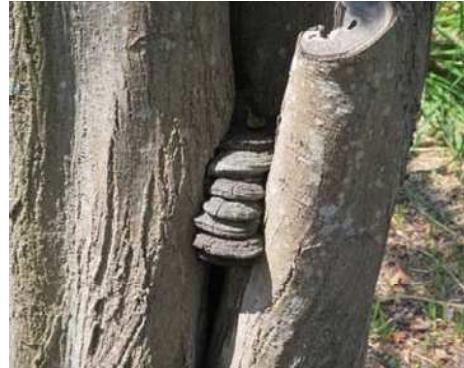
部位	状況	異常の有無		特記事項・病害虫や損傷の詳細など
葉・小枝	葉量・大きさ・変色	<input checked="" type="checkbox"/> 異常なし	<input type="checkbox"/> 異常あり	
	樹冠に小枝の枯れ	<input checked="" type="checkbox"/> 少ない	<input type="checkbox"/> 多い	
	枯枝	<input checked="" type="checkbox"/> 目立たない	<input type="checkbox"/> 目立つ	
	その他			
幹・主枝	幹の傾き	<input checked="" type="checkbox"/> なし	<input type="checkbox"/> あり	
			<input type="checkbox"/> 傾斜地にある	
	押すと揺れる	<input checked="" type="checkbox"/> なし	<input type="checkbox"/> あり	
	空洞・裂目	<input type="checkbox"/> なし	<input checked="" type="checkbox"/> あり	
	腐朽	<input type="checkbox"/> なし	<input checked="" type="checkbox"/> あり	
	キノコ	<input type="checkbox"/> なし	<input checked="" type="checkbox"/> あり	コフキダケ
	胴ぶき・ひこばえ	<input checked="" type="checkbox"/> 目立たない	<input type="checkbox"/> 目立つ	
	その他	<input type="checkbox"/> いずれもなし	<input checked="" type="checkbox"/> あり	
(■打診異音 □鋼棒貫入異常 □虫くい ほか)				一部軽い音
根・根元	根張り	<input checked="" type="checkbox"/> あり	<input type="checkbox"/> なし

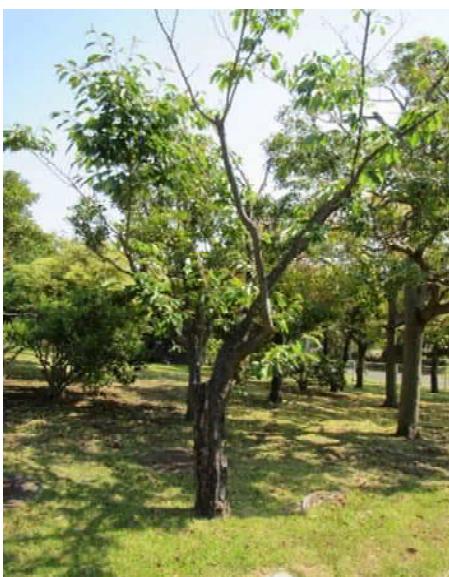
点検No.	2	園名	葛西臨海水族園		園内箇所	水辺の自然(油除外施設裏)		
樹種名	オオシマザクラ			第1回点検日	R3.5.6			
高さ H(m)	3	葉張り W(m)	1.3	幹周り C(cm)	80	<input type="checkbox"/> 緊急作業 内容: 剪定

部位	状況	異常の有無		特記事項・病害虫や損傷の詳細など
葉・小枝	葉量・大きさ・変色	<input checked="" type="checkbox"/> 異常なし	<input type="checkbox"/> 異常あり	元々枝数が少ない(主幹が枯死して撤去)
	樹冠に小枝の枯れ	<input checked="" type="checkbox"/> 少ない	<input type="checkbox"/> 多い	
	枯枝	<input checked="" type="checkbox"/> 目立たない	<input type="checkbox"/> 目立つ	
	その他			
幹・主枝	幹の傾き	<input checked="" type="checkbox"/> なし	<input type="checkbox"/> あり	
			<input type="checkbox"/> 傾斜地にある	
	押すと揺れる	<input checked="" type="checkbox"/> なし	<input type="checkbox"/> あり	
	空洞・裂目	<input type="checkbox"/> なし	<input checked="" type="checkbox"/> あり	幹等に裂け目がある
	腐朽	<input checked="" type="checkbox"/> なし	<input type="checkbox"/> あり	
	キノコ	<input checked="" type="checkbox"/> なし	<input type="checkbox"/> あり	
	胴ぶき・ひこばえ	<input checked="" type="checkbox"/> 目立たない	<input type="checkbox"/> 目立つ	
	その他	<input checked="" type="checkbox"/> いずれもなし	<input type="checkbox"/> あり	
(□打診異音 □鋼棒貫入異常 □虫くい ほか)				
根・根元	根張り	<input checked="" type="checkbox"/> あり	<input type="checkbox"/> なし

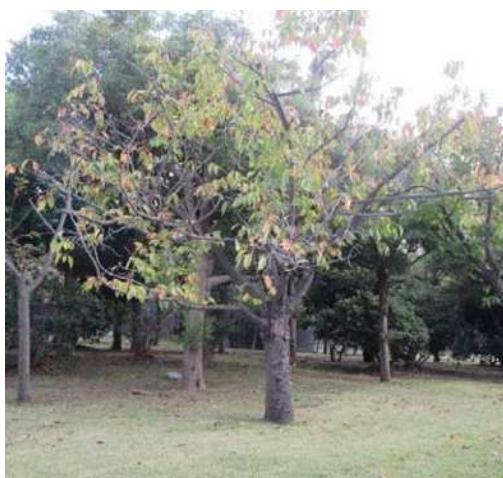
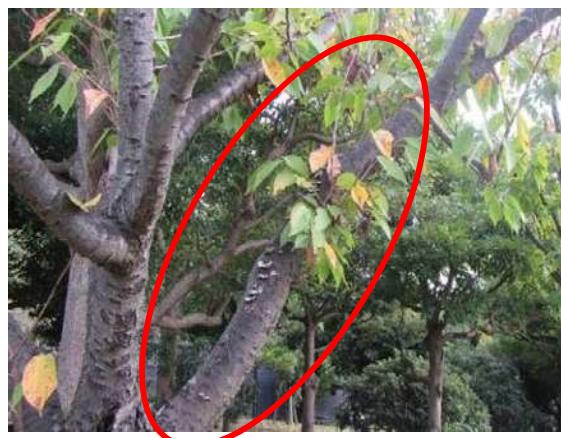
点検No.	3	園名	葛西臨海水族園		園内箇所	水辺の自然(田んぼ裏)		
樹種名	オオシマザクラ			第1回点検日	R3.5.5			
高さ H(m)	3	葉張り W(m)	1.3	幹周り C(cm)	80	<input type="checkbox"/> 緊急作業 内容: 剪定

部位	状況	異常の有無		特記事項・病害虫や損傷の詳細など
葉・小枝	葉量・大きさ・変色	<input checked="" type="checkbox"/> 異常なし	<input type="checkbox"/> 異常あり	
	樹冠に小枝の枯れ	<input checked="" type="checkbox"/> 少ない	<input type="checkbox"/> 多い	
	枯枝	<input type="checkbox"/> 目立たない	<input checked="" type="checkbox"/> 目立つ	
	その他			
幹・主枝	幹の傾き	<input checked="" type="checkbox"/> なし	<input type="checkbox"/> あり	
			<input type="checkbox"/> 傾斜地にある	
	押すと揺れる	<input checked="" type="checkbox"/> なし	<input type="checkbox"/> あり	
	空洞・裂目	<input checked="" type="checkbox"/> なし	<input type="checkbox"/> あり	
	腐朽	<input checked="" type="checkbox"/> なし	<input type="checkbox"/> あり	
	キノコ	<input type="checkbox"/> なし	<input checked="" type="checkbox"/> あり	
	胴ぶき・ひこばえ	<input checked="" type="checkbox"/> 目立たない	<input type="checkbox"/> 目立つ	
	その他	<input checked="" type="checkbox"/> いずれもなし	<input type="checkbox"/> あり	
(□打診異音 □鋼棒貫入異常 □虫くい ほか)				
根・根元	根張り	<input checked="" type="checkbox"/> あり	<input type="checkbox"/> なし

・1本の枝にキノコが複数確認できる

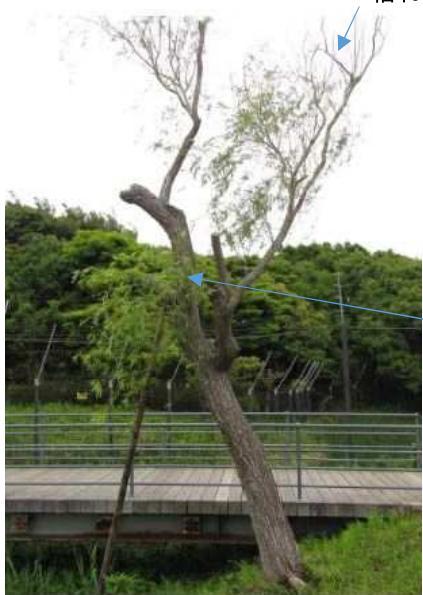
枯れ枝

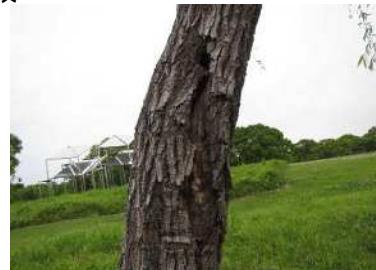
幹の腐朽

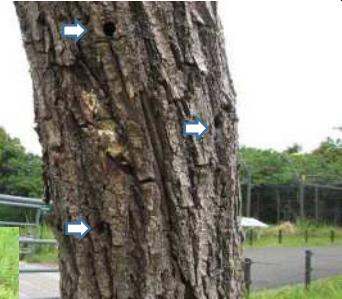
部位	状況	異常の有無		特記事項・病害虫や損傷の詳細など
葉・小枝	葉量・大きさ・変色	<input checked="" type="checkbox"/> 異常なし	<input type="checkbox"/> 異常あり	
	樹冠に小枝の枯れ	<input type="checkbox"/> 少ない	<input checked="" type="checkbox"/> 多い	
	枯枝	<input checked="" type="checkbox"/> 目立たない	<input type="checkbox"/> 目立つ	
	その他			
幹・主枝	幹の傾き	<input type="checkbox"/> なし	<input checked="" type="checkbox"/> あり	
			<input checked="" type="checkbox"/> 傾斜地にある	流れに向かって
	押すと揺れる	<input type="checkbox"/> なし	<input checked="" type="checkbox"/> あり	
	空洞・裂目	<input type="checkbox"/> なし	<input checked="" type="checkbox"/> あり	
	腐朽	<input type="checkbox"/> なし	<input checked="" type="checkbox"/> あり	
	キノコ	<input checked="" type="checkbox"/> なし	<input type="checkbox"/> あり	
	胴ぶき・ひこばえ	<input checked="" type="checkbox"/> 目立たない	<input type="checkbox"/> 目立つ	
	その他	<input type="checkbox"/> いすれもなし	<input checked="" type="checkbox"/> あり	
(■打診異音 <input type="checkbox"/> 鋼棒貫入異常 <input type="checkbox"/> 虫くい ほか)				虫食い穴あり H=1.5m付近軽い音

虫食い穴(径1cmほど)

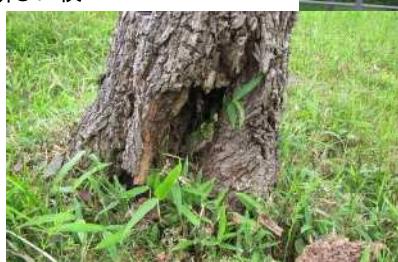
根	根張り	<input checked="" type="checkbox"/> あり	<input type="checkbox"/> なし	
	深植え	<input checked="" type="checkbox"/> なし	<input type="checkbox"/> あり	
	巻き根	<input checked="" type="checkbox"/> なし	<input type="checkbox"/> あり	
	■空洞 <input type="checkbox"/> 腐朽	<input type="checkbox"/> なし	<input type="checkbox"/> あり ■芯到達	
				□周長1/3以上
	キノコ	<input checked="" type="checkbox"/> なし	<input type="checkbox"/> あり	
	根鉢に十分な広さが	<input checked="" type="checkbox"/> ある	<input type="checkbox"/> ない	
	その他	<input type="checkbox"/> いすれもなし	<input checked="" type="checkbox"/> あり	
(■打診異音 <input type="checkbox"/> 鋼棒貫入異常 <input type="checkbox"/> 虫くい ほか)				
<input type="checkbox"/> 概ね異常なし(1年後点検。以下の欄記載不要)		<input checked="" type="checkbox"/> 要観察(年4回点検)		
第2回点検日: 8/27		<input type="checkbox"/> 変化なし	<input checked="" type="checkbox"/> あり	変化の概要: 根元傾斜上部にカビあり
第3回点検日:		<input type="checkbox"/> 変化なし	<input type="checkbox"/> あり	変化の概要:
第4回点検日:		<input type="checkbox"/> 変化なし	<input type="checkbox"/> あり	変化の概要:

根元空洞(向こうが見える)

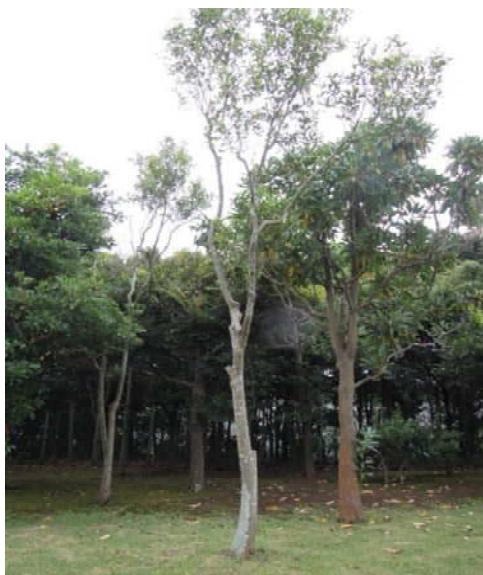
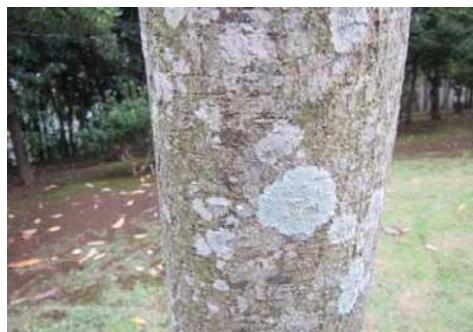
点検No.	5	園名	葛西臨海水族園		園内箇所	お弁当広場		
樹種名	トウネズミモチ			第1回点検日	R3.5.5			
高さ H(m)	4	葉張り W(m)	3	幹周り C(cm)	36	□緊急作業 内容: 剪定

部位	状況	異常の有無		特記事項・病害虫や損傷の詳細など
葉・小枝	葉量・大きさ・変色	<input checked="" type="checkbox"/> 異常なし	<input type="checkbox"/> 異常あり	
	樹冠に小枝の枯れ	<input checked="" type="checkbox"/> 少ない	<input type="checkbox"/> 多い	
	枯枝	<input checked="" type="checkbox"/> 目立たない	<input type="checkbox"/> 目立つ	
	その他			
幹・主枝	幹の傾き	<input checked="" type="checkbox"/> なし	<input type="checkbox"/> あり	
			<input type="checkbox"/> 傾斜地にある	
	押すと揺れる	<input checked="" type="checkbox"/> なし	<input type="checkbox"/> あり	
	空洞・裂目	<input checked="" type="checkbox"/> なし	<input type="checkbox"/> あり	
	腐朽	<input checked="" type="checkbox"/> なし	<input type="checkbox"/> あり	
	キノコ	<input checked="" type="checkbox"/> なし	<input type="checkbox"/> あり	
	胴ぶき・ひこばえ	<input checked="" type="checkbox"/> 目立たない	<input type="checkbox"/> 目立つ	
	その他	<input type="checkbox"/> いずれもなし	<input checked="" type="checkbox"/> あり	樹皮にコケ付着
(□打診異音 □鋼棒貫入異常 □虫くい ほか)				
根・根元	根張り	<input checked="" type="checkbox"/> あり	<input type="checkbox"/> なし

幹
 •ウメノキゴケ
 •青緑色のカビ?が付
 着広がっている

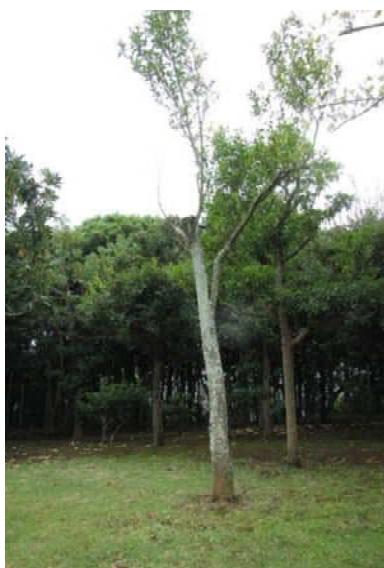
キノコ

※倒れても園路にかかるので1年後の点検とする(5/5)

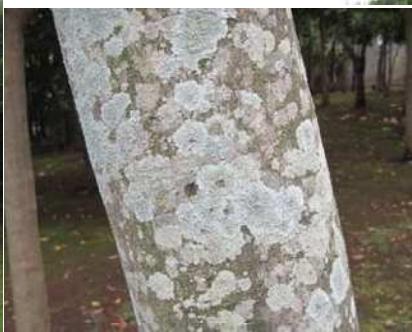
幹

- ・ウメノキゴケ
- ・青緑色のカビ?が付着

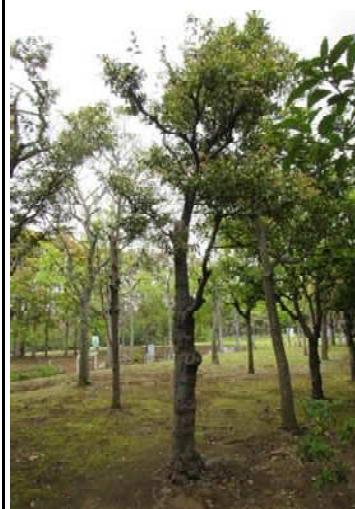
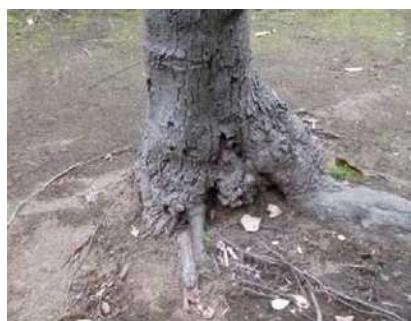
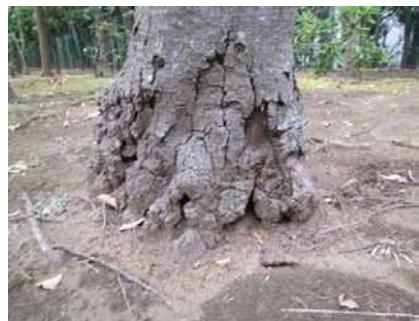
点検No.	7	園名	葛西臨海水族園			園内箇所	お弁当広場(ゲートから10m程度)		
樹種名	スダジイ			第1回点検日	R3.5.5				
高さ H(m)	4	葉張り W(m)	1.3	幹周り C(cm)	73	<input type="checkbox"/> 緊急作業 内容: 剪定

深植え	<input checked="" type="checkbox"/>	なし	<input type="checkbox"/>	あり	
	巻き根	<input checked="" type="checkbox"/>	なし	<input type="checkbox"/>	あり	
	■空洞 □腐朽	<input type="checkbox"/>	なし	<input checked="" type="checkbox"/>	あり □芯到達	空洞は約5cm 南側
				<input type="checkbox"/>	周長1/3以上	
	キノコ	<input type="checkbox"/>	なし	<input checked="" type="checkbox"/>	あり	H=0.5m 1.0m
	根鉢に十分な広さが	<input checked="" type="checkbox"/>	ある	<input type="checkbox"/>	ない	
	その他	<input type="checkbox"/>	いすれもなし	<input checked="" type="checkbox"/>	あり	
	(□打診異音 □鋼棒貫入異常 □虫くい ほか)					
□概ね異常なし(1年後点検。以下の欄記載不要)			<input checked="" type="checkbox"/> 注意木(年4回点検)			
第2回点検日: 8/27	<input checked="" type="checkbox"/>	変化なし	<input type="checkbox"/>	あり	変化の概要:	
第3回点検日:	<input type="checkbox"/>	変化なし	<input type="checkbox"/>	あり	変化の概要:	
第4回点検日:	<input type="checkbox"/>	変化なし	<input type="checkbox"/>	あり	変化の概要:

2020.8時点では押しても揺れなかったが
11.3時点では揺れを確認。
雨が降り地盤が緩んでいる影響がある可能性有り。

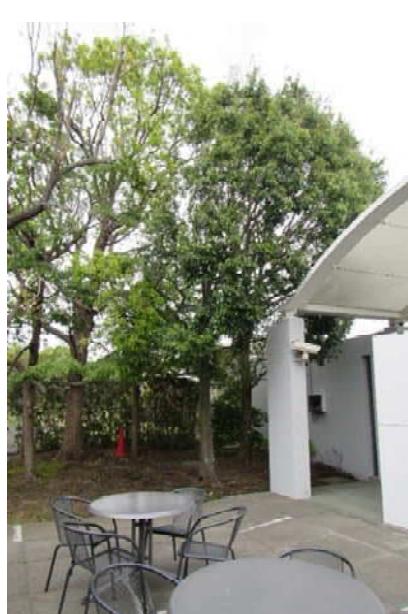
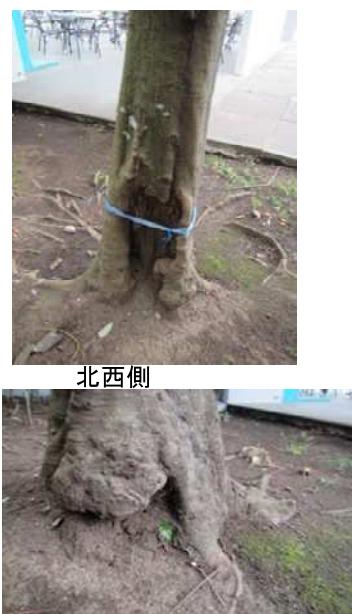
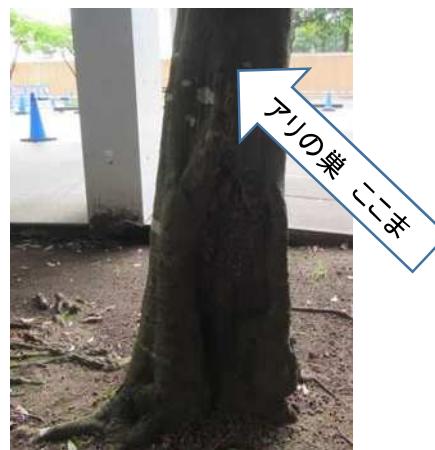
点検No.	8	園名	葛西臨海水族園			園内箇所	レストハウス横		
樹種名	アラカシ			第1回点検日	R3.5.6				
高さ H(m)	8	葉張り W(m)	3.3	幹周り C(cm)	75	□緊急作業 内容: 剪定

部位	状況	異常の有無		特記事項・病害虫や損傷の詳細など
葉・小枝	葉量・大きさ・変色	<input checked="" type="checkbox"/> 異常なし	<input type="checkbox"/> 異常あり	
	樹冠に小枝の枯れ	<input checked="" type="checkbox"/> 少ない	<input type="checkbox"/> 多い	
	枯枝	<input checked="" type="checkbox"/> 目立たない	<input type="checkbox"/> 目立つ	
	その他			
幹・主枝	幹の傾き	<input checked="" type="checkbox"/> なし	<input type="checkbox"/> あり	
			<input type="checkbox"/> 傾斜地にある	
	押すと揺れる	<input checked="" type="checkbox"/> なし	<input type="checkbox"/> あり	
	空洞・裂目	<input checked="" type="checkbox"/> なし	<input type="checkbox"/> あり	
	腐朽	<input type="checkbox"/> なし	<input checked="" type="checkbox"/> あり	
	キノコ	<input checked="" type="checkbox"/> なし	<input type="checkbox"/> あり	
	胴ぶき・ひこばえ	<input checked="" type="checkbox"/> 目立たない	<input type="checkbox"/> 目立つ	
	その他	<input type="checkbox"/> いずれもなし	<input checked="" type="checkbox"/> あり	
	(■打診異音 □鋼棒貫入異常 □虫くい ほか)			H=1.0mくらいまで
根・根元	根張り	<input checked="" type="checkbox"/> あり	<input type="checkbox"/> なし

深植え	<input checked="" type="checkbox"/> なし	<input type="checkbox"/> あり	
	巻き根	<input checked="" type="checkbox"/> なし	<input type="checkbox"/> あり	
	□空洞 □腐朽	<input type="checkbox"/> なし	<input type="checkbox"/> あり ■芯到達	心材まで到達しているが、辺材が補う様
			<input type="checkbox"/> 周長1/3以上	がみられる
	キノコ	<input checked="" type="checkbox"/> なし	<input type="checkbox"/> あり	
	根鉢に十分な広さが	<input checked="" type="checkbox"/> ある	<input type="checkbox"/> ない	
	その他	<input type="checkbox"/> いずれもなし	<input checked="" type="checkbox"/> あり	アリの巣
	(□打診異音 □鋼棒貫入異常 ■虫くい ほか)			
□概ね異常なし(1年後点検。以下の欄記載不要)		<input checked="" type="checkbox"/> 注意木(年4回点検)		
第2回点検日: 8/27		<input type="checkbox"/> 変化なし	<input checked="" type="checkbox"/> あり	変化の概要: アリの巣 根元から上部に伸びている?
第3回点検日:		<input type="checkbox"/> 変化なし	<input type="checkbox"/> あり	変化の概要:
第4回点検日:		<input type="checkbox"/> 変化なし	<input type="checkbox"/> あり	変化の概要:

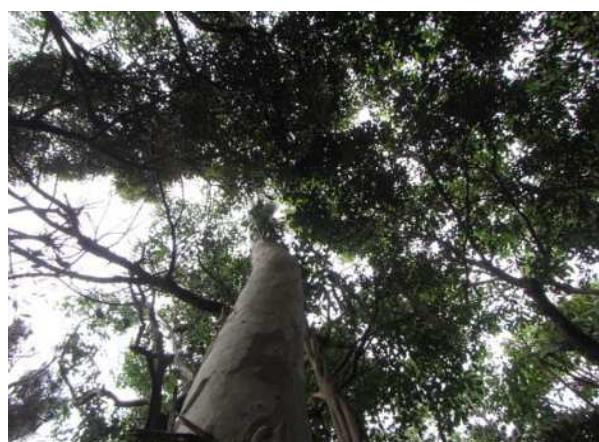
点検No.	9	園名	葛西臨海水族園		園内箇所	展望広場 公園側角		
樹種名	ユーカリ			第1回点検日	R3.5.5			
高さ H(m)	8	葉張り W(m)	1	幹周り C(cm)	0.9	<input type="checkbox"/> 緊急作業 内容:剪定

部位	状況	異常の有無		特記事項・病害虫や損傷の詳細など
葉・小枝	葉量・大きさ・変色	<input type="checkbox"/> 異常なし	<input checked="" type="checkbox"/> 異常あり	葉が少ない
	樹冠に小枝の枯れ	<input checked="" type="checkbox"/> 少ない	<input type="checkbox"/> 多い	上部に少し枝があるだけ
	枯枝	<input type="checkbox"/> 目立たない	<input checked="" type="checkbox"/> 目立つ	
	その他			
幹・主枝	幹の傾き	<input checked="" type="checkbox"/> なし	<input type="checkbox"/> あり	
			<input type="checkbox"/> 傾斜地にある	
	押すと揺れる	<input type="checkbox"/> なし	<input checked="" type="checkbox"/> あり	強風で揺れる
	空洞・裂目	<input checked="" type="checkbox"/> なし	<input type="checkbox"/> あり	
	腐朽	<input checked="" type="checkbox"/> なし	<input type="checkbox"/> あり	
	キノコ	<input checked="" type="checkbox"/> なし	<input type="checkbox"/> あり	
	胴ぶき・ひこばえ	<input checked="" type="checkbox"/> 目立たない	<input type="checkbox"/> 目立つ	
	その他	<input type="checkbox"/> いずれもなし	<input checked="" type="checkbox"/> あり	樹皮のはがれ方が著しい
(□打診異音 □鋼棒貫入異常 □虫くい ほか)				
根	根張り	<input type="checkbox"/> あり	<input type="checkbox"/> なし	不明

・上部ほとんど葉がない

危険木として伐採協議提出(5/5)

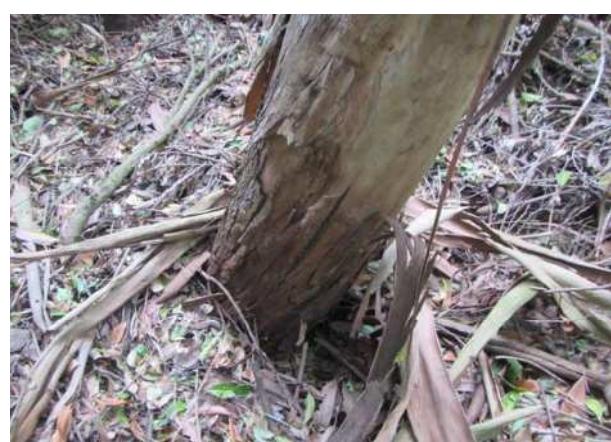
深植え	<input type="checkbox"/> なし	<input checked="" type="checkbox"/> あり	枝葉が深く堆積している
	巻き根	<input type="checkbox"/> なし	<input type="checkbox"/> あり	不明
	空洞	<input checked="" type="checkbox"/> なし	<input type="checkbox"/> あり	
	腐朽	<input type="checkbox"/> なし	<input type="checkbox"/> あり	不明
	キノコ	<input checked="" type="checkbox"/> なし	<input type="checkbox"/> あり	
	根鉢に十分な広さが	<input type="checkbox"/> ある	<input type="checkbox"/> ない	不明
	その他	<input checked="" type="checkbox"/> いずれもなし	<input type="checkbox"/> あり	
(□打診異音 □鋼棒貫入異常 □虫くい ほか)				
□概ね異常なし(1年後点検。以下の欄記載不要)		□要観察(年4回点検)		
第2回点検日:		<input type="checkbox"/> 変化なし	<input type="checkbox"/> あり	変化の概要:
第3回点検日:		<input type="checkbox"/> 変化なし	<input type="checkbox"/> あり	変化の概要:
第4回点検日:		<input type="checkbox"/> 変化なし	<input type="checkbox"/> あり	変化の概要:

・枝葉が周囲に堆積され、深植えの状態
・根元が揺れ、空間ができたと思われる

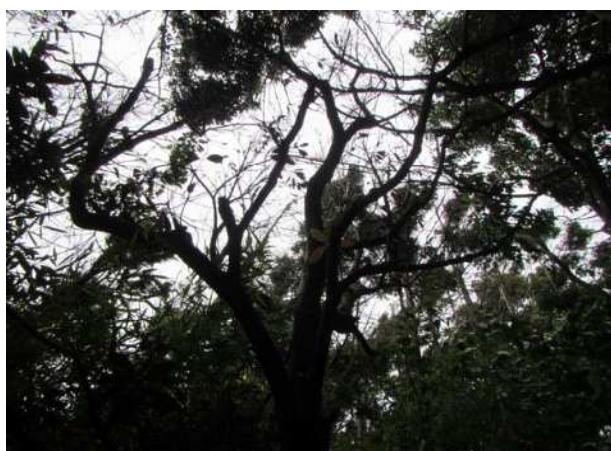
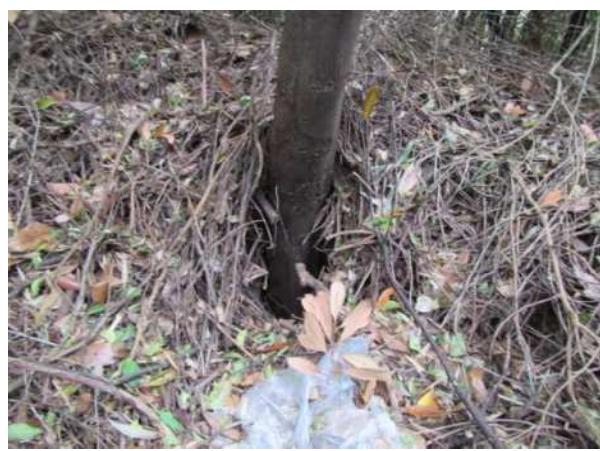
点検No.	10	園名	葛西臨海水族園		園内箇所	展望広場 公園側角		
樹種名	スダジイ			第1回点検日	R3.5.5			
高さ H(m)	6	葉張り W(m)	0.5	幹周り C(cm)	3	<input type="checkbox"/> 緊急作業 内容:剪定

部位	状況	異常の有無		特記事項・病害虫や損傷の詳細など
葉・小枝	葉量・大きさ・変色	<input type="checkbox"/> 異常なし	<input checked="" type="checkbox"/> 異常あり	葉がほとんど枯れている
	樹冠に小枝の枯れ	<input checked="" type="checkbox"/> 少ない	<input type="checkbox"/> 多い	
	枯枝	<input type="checkbox"/> 目立たない	<input checked="" type="checkbox"/> 目立つ	
	その他			
幹・主枝	幹の傾き	<input checked="" type="checkbox"/> なし	<input type="checkbox"/> あり	
			<input type="checkbox"/> 傾斜地にある	
	押すと揺れる	<input type="checkbox"/> なし	<input checked="" type="checkbox"/> あり	強風で揺れる
	空洞・裂目	<input checked="" type="checkbox"/> なし	<input type="checkbox"/> あり	
	腐朽	<input checked="" type="checkbox"/> なし	<input type="checkbox"/> あり	
	キノコ	<input checked="" type="checkbox"/> なし	<input type="checkbox"/> あり	
	胴ぶき・ひこばえ	<input checked="" type="checkbox"/> 目立たない	<input type="checkbox"/> 目立つ	
	その他	<input type="checkbox"/> いずれもなし	<input checked="" type="checkbox"/> あり	
(□打診異音 □鋼棒貫入異常 □虫くい ほか)				
根	根張り	<input type="checkbox"/> あり	<input type="checkbox"/> なし	不明

深植え	<input type="checkbox"/> なし	<input checked="" type="checkbox"/> あり	枝葉が深く堆積している
	巻き根	<input type="checkbox"/> なし	<input type="checkbox"/> あり	不明
	空洞	<input checked="" type="checkbox"/> なし	<input type="checkbox"/> あり	
	腐朽	<input type="checkbox"/> なし	<input type="checkbox"/> あり	不明
	キノコ	<input checked="" type="checkbox"/> なし	<input type="checkbox"/> あり	
	根鉢に十分な広さが	<input type="checkbox"/> ある	<input type="checkbox"/> ない	不明
	その他	<input checked="" type="checkbox"/> いずれもなし	<input type="checkbox"/> あり	
(□打診異音 □鋼棒貫入異常 □虫くい ほか)				
<input type="checkbox"/> 概ね異常なし(1年後点検。以下の欄記載不要)		<input type="checkbox"/> 要観察(年4回点検)		
第2回点検日:		<input type="checkbox"/> 変化なし	<input type="checkbox"/> あり	変化の概要:
第3回点検日:		<input type="checkbox"/> 変化なし	<input type="checkbox"/> あり	変化の概要:
第4回点検日:		<input type="checkbox"/> 変化なし	<input type="checkbox"/> あり	変化の概要:

- ・枝葉が周囲に堆積され、深植えの状態
- ・根元が揺れ、空間ができたと思われる

危険木として伐採協議提出(5/5)

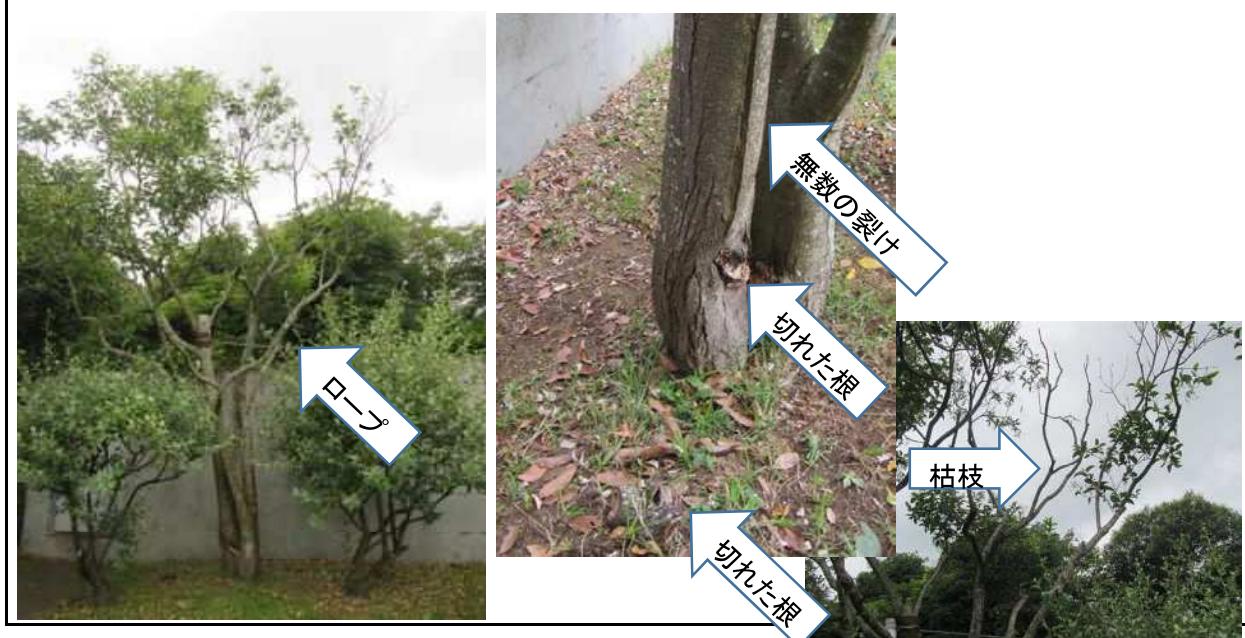
点検No.	11	園名	葛西臨海水族園	園内箇所	お弁当広場
樹種名	トウネズミモチ	3又		第1回点検日	R3.8.27
高さ H(m)	4	葉張り W(m)	4	幹周り C(cm)	81.2

部位	状況	異常の有無		特記事項・病害虫や損傷の詳細など
葉・小枝	葉量・大きさ・変色	<input checked="" type="checkbox"/>	<input type="checkbox"/> 異常なし	
	樹冠に小枝の枯れ	<input type="checkbox"/> 少ない	<input checked="" type="checkbox"/> 多い	全体的に枝が少ない
	枯枝	<input checked="" type="checkbox"/> 目立たない	<input type="checkbox"/> 目立つ	
	その他			
幹・主枝	幹の傾き	<input checked="" type="checkbox"/> なし	<input type="checkbox"/> あり	
			<input type="checkbox"/> 傾斜地にある	
	押すと揺れる	<input type="checkbox"/> なし	<input checked="" type="checkbox"/> あり	
	空洞・裂目	<input type="checkbox"/> なし	<input checked="" type="checkbox"/> あり	幹・枝に裂け目多数
	腐朽	<input checked="" type="checkbox"/> なし	<input type="checkbox"/> あり	
	キノコ	<input type="checkbox"/> なし	<input type="checkbox"/> あり	
	胴ぶき・ひこばえ	<input checked="" type="checkbox"/> 目立たない	<input type="checkbox"/> 目立つ	
	その他	<input checked="" type="checkbox"/> いずれもなし	<input type="checkbox"/> あり	
(□打診異音 □鋼棒貫入異常 □虫くい ほか)				
根・根元	根張り	<input checked="" type="checkbox"/> あり	<input type="checkbox"/> なし

深植え	<input checked="" type="checkbox"/> なし	<input type="checkbox"/> あり	
	巻き根	<input checked="" type="checkbox"/> なし	<input type="checkbox"/> あり	
	□空洞 ■腐朽	<input type="checkbox"/> なし	<input checked="" type="checkbox"/> あり □芯到達	根元が浮いて倒れたものを起こして (2021.6月)No.1にロープで縛っている
			<input type="checkbox"/> 周長1/3以上	
	キノコ	<input checked="" type="checkbox"/> なし	<input type="checkbox"/> あり	
	根鉢に十分な広さが	<input checked="" type="checkbox"/> ある	<input type="checkbox"/> ない	
	その他	<input type="checkbox"/> いずれもなし	<input checked="" type="checkbox"/> あり	
(□打診異音 □鋼棒貫入異常 ■虫くい ほか)				
□概ね異常なし(1年後点検。以下の欄記載不要)		<input checked="" type="checkbox"/> 注意木(年4回点検)		
第2回点検日: 8/27		<input checked="" type="checkbox"/> 変化なし	<input type="checkbox"/> あり	変化の概要:
第3回点検日:		<input type="checkbox"/> 変化なし	<input type="checkbox"/> あり	変化の概要:
第4回点検日:		<input type="checkbox"/> 変化なし	<input type="checkbox"/> あり	変化の概要:
