海岸保全施設予防保全計画

令和6年3月

東京都建設局

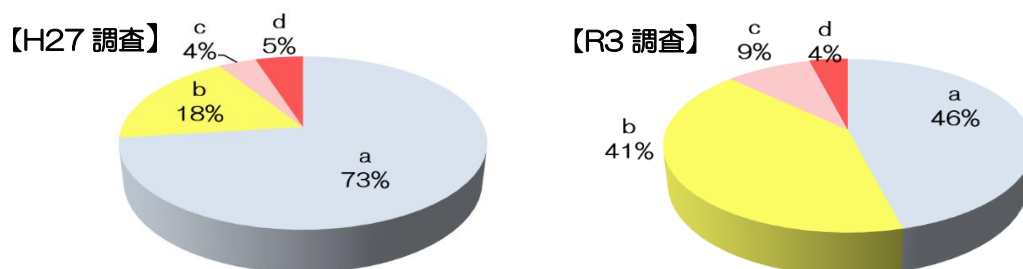
図9 一次点検の変状ランクの判定結果の推移

一次点検によるスパン毎の変状ランクの集計結果は、図9のとおりである。主な変状として、波返工、表法被覆工のひび割れ、天端被覆工のひび割れ、沈下などが確認され、経過とともに劣化が進行している。

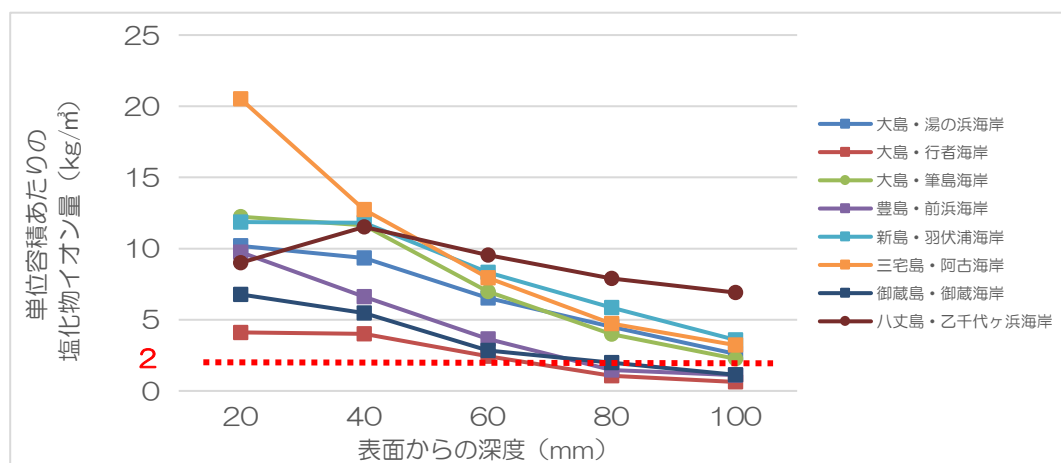
図10 含有塩化物量試験結果

調査結果の図10のとおり、塩化物濃度は高い数値であった。一般的に鉄筋が腐食し始める塩化物イオン濃度は 2.0kg/m^3 ^{※12}とされており、一部を除き、調査したほとんどの海岸において既に上回っていた。

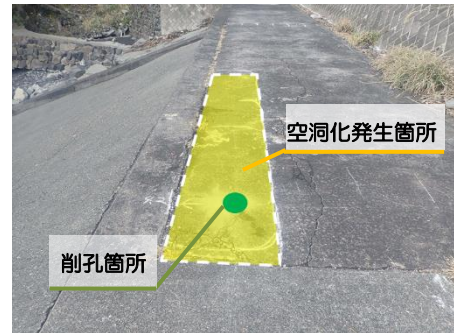
図 11 空洞化発生箇所
(大島・行者海岸)

地中レーダー探査等による空洞化調査の結果は、大島・行者海岸の緩傾斜護岸の天端被覆工において、小規模の空洞が確認された。また、天端表面にわずかなひび割れが確認された。

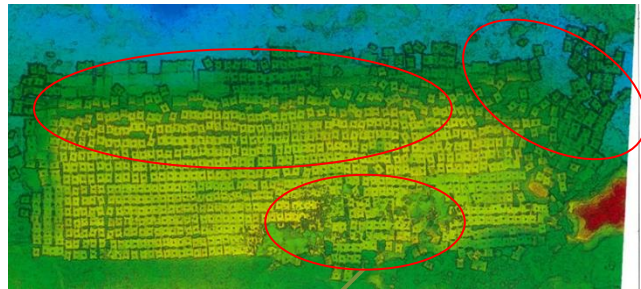
図 12 移動・散乱発生箇所
(三宅島・ナゴラ海岸)

ナローマルチビームによる測量調査（深浅測量）の結果、大島・筆島海岸、新島・和田浜海岸及び三宅島・ナゴラ海岸において、被覆ブロックの移動・散乱が確認された。いずれの海岸の人工リーフにおいて、移動・散乱が確認された。

移動・散乱箇所

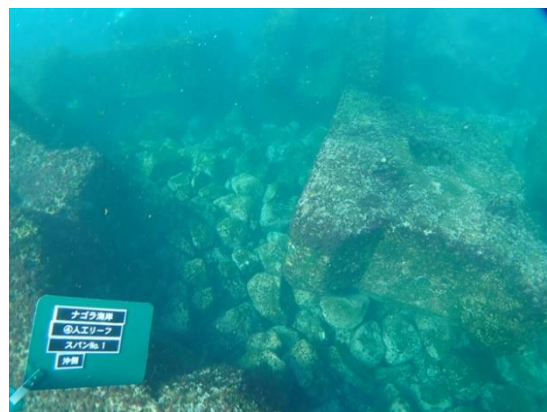
図 13 移動・散乱の状況
(三宅島・ナゴラ海岸)

潜水士による目視調査の結果も同様に、大島・筆島海岸、新島・和田浜海岸及び三宅島・ナゴラ海岸において、被覆ブロックの移動・散乱が確認された。被覆ブロックの移動・散乱により基礎捨石が露出していることが確認された。

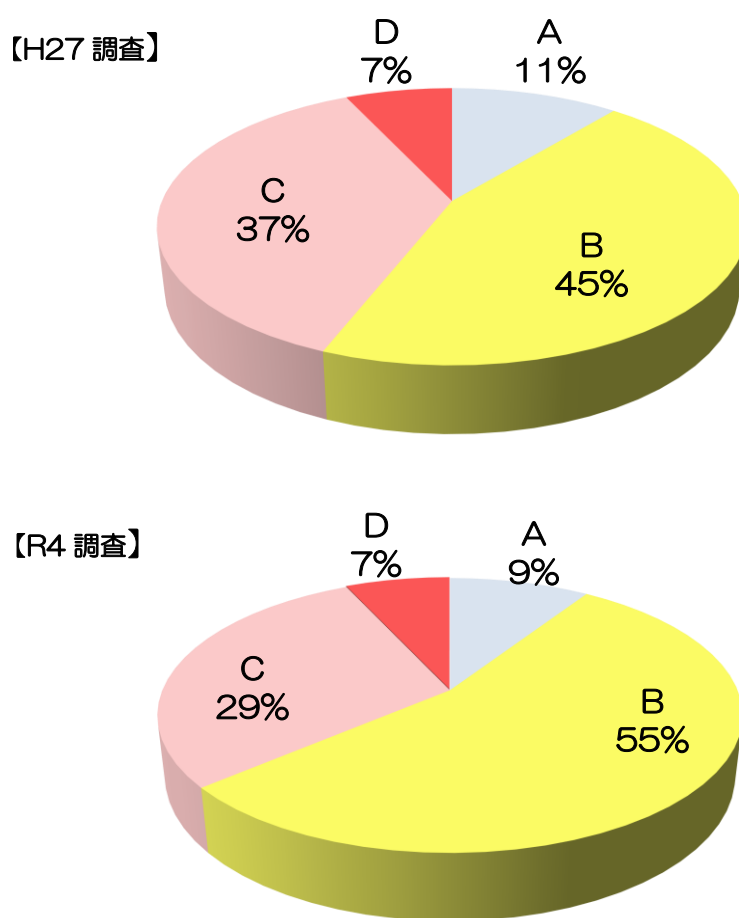
図 14 海岸保全施設の健全度評価結果^{※14}

一次点検、二次点検に基づく総合的な健全度評価の結果、事後保全段階であるDランクが7%、予防保全段階であるCランクが29%であった。予防保全工事は実施されているが、老朽化も同時に進行している状況が見られる。ただし、H27調査時から、人工リーフが追加となっており、調査対象の施設数や延長は異なる。
