平成 25 年度 第 1 回 伊豆大島土砂災害対策検討委員会
討議資料

1. 土砂災害の発生状況

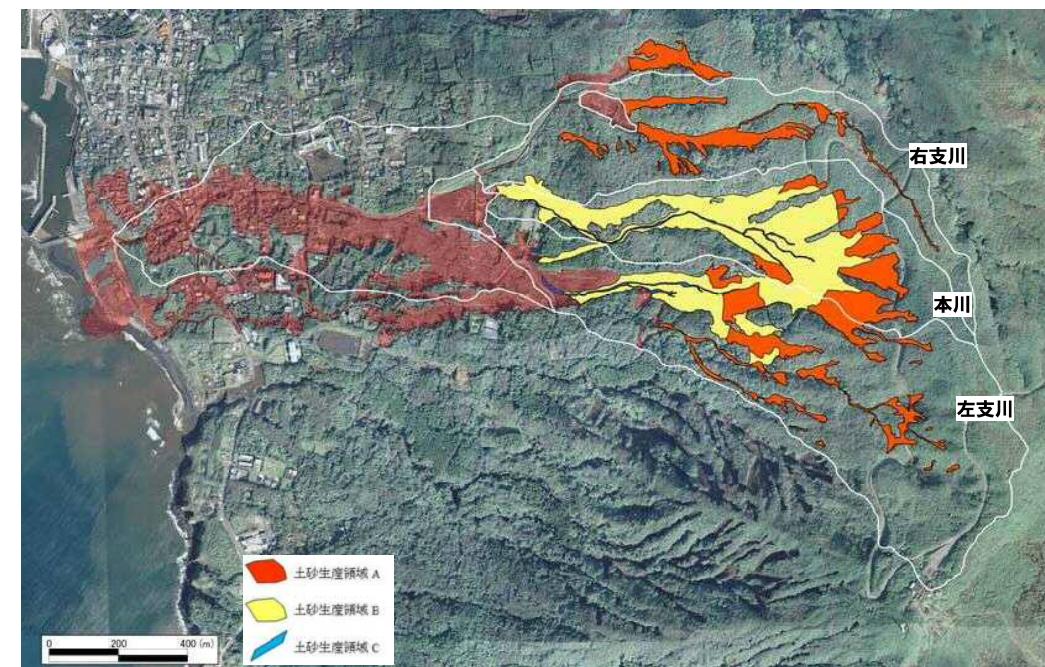
図 9 土砂生産領域の分布状況（大金沢）

- 島の北西部、特に元町周辺で土砂移動が顕著に確認された。
- 長沢では比較的面積の広い表層崩壊が発生して土砂と流木を流下させた。八重沢、大宮沢では 0 字谷の沢抜けによる樹枝状の崩壊が発生した。大金沢では、「板状体」の特徴を有する表層崩壊が斜面の広い範囲で発生し、土砂と流木を流下させた。
- 大金沢では斜面の広い範囲で崩壊および侵食が生じた結果、大量の土砂生産および流木発生があった。

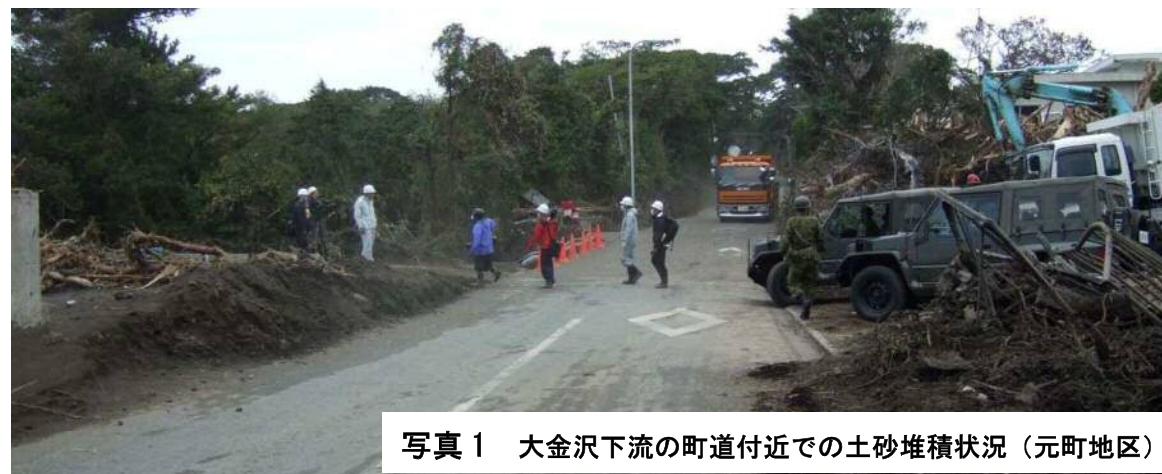
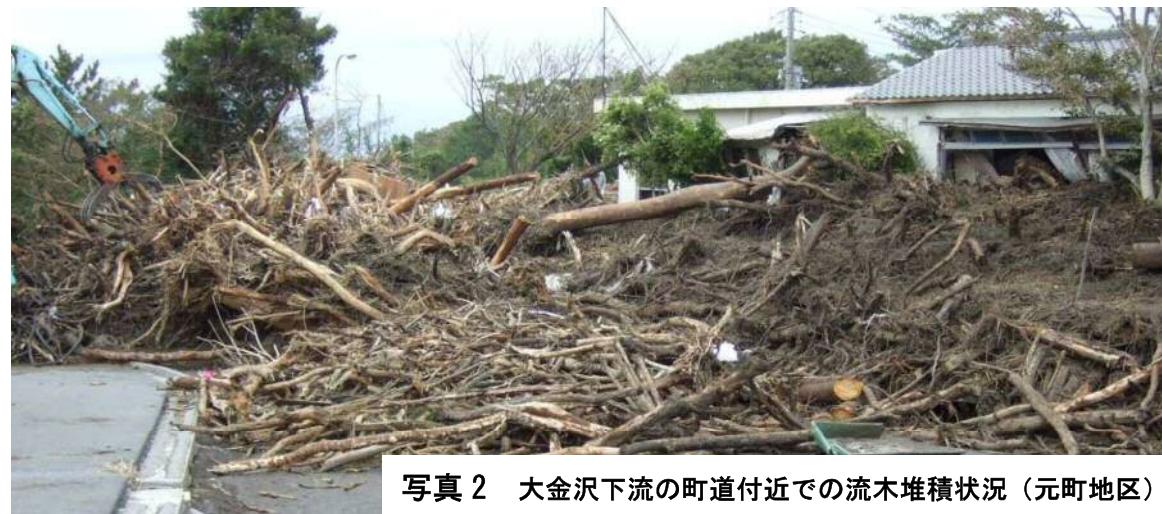
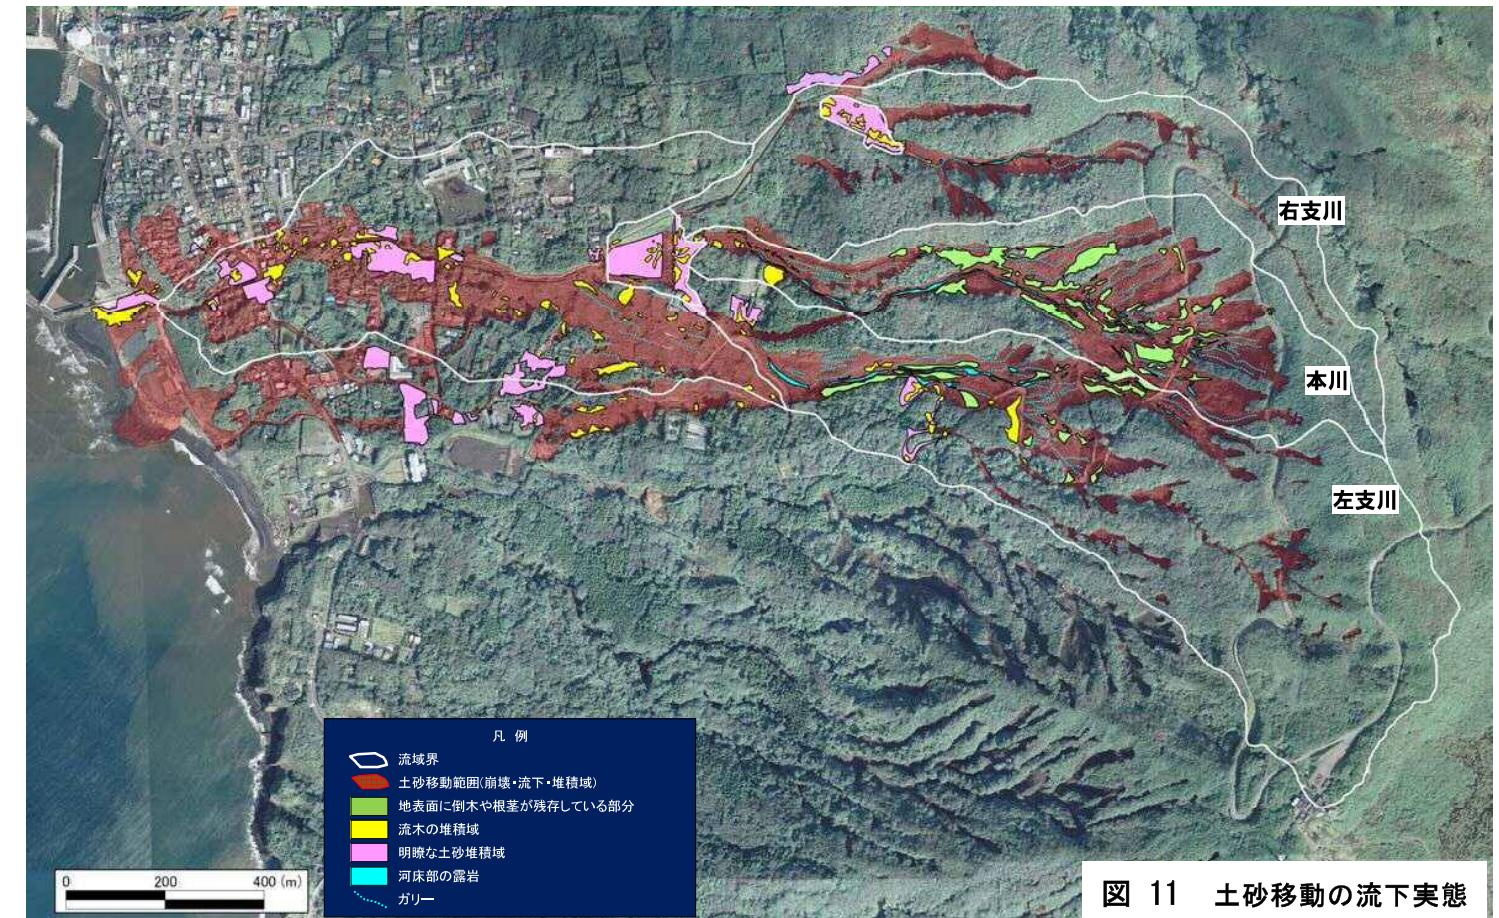
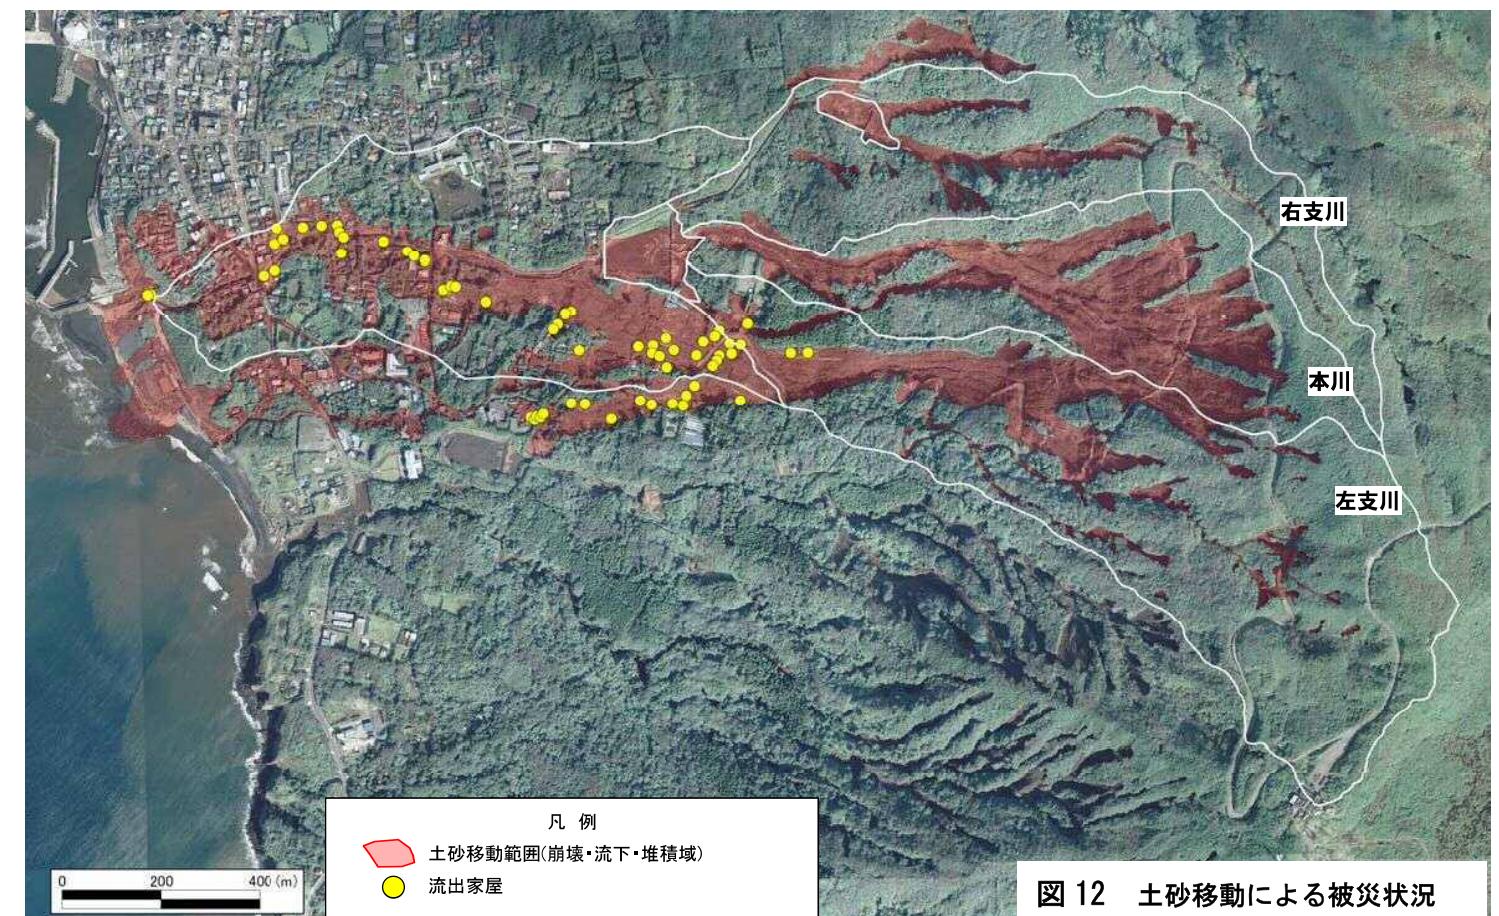
- 本川の流出土砂と流木は堆積工に捕捉された。
- 左支川からの生産土砂を中心とした流れが、左支川の低い尾根を乗り越えて斜面上を流下した。

- 左支川の低い尾根を乗り越えて斜面上を流下した土砂と流木が、河口付近まで堆積した。
- 下流部の堆積土砂の粒径は数 mm 程度の砂が主で、最大で数 cm 程度の礫が一部混じっており、数 10cm 程度の礫は中流域に分布している。

- 神達地区周辺と本川下流の流路沿い付近に流出家屋が集中しており、家屋が流出した範囲では強い流れが生じたと推測される。
- 左支川の左岸側流域外への流下範囲でも、多くの家屋が流出しており、強い流れが生じたと考えられる。

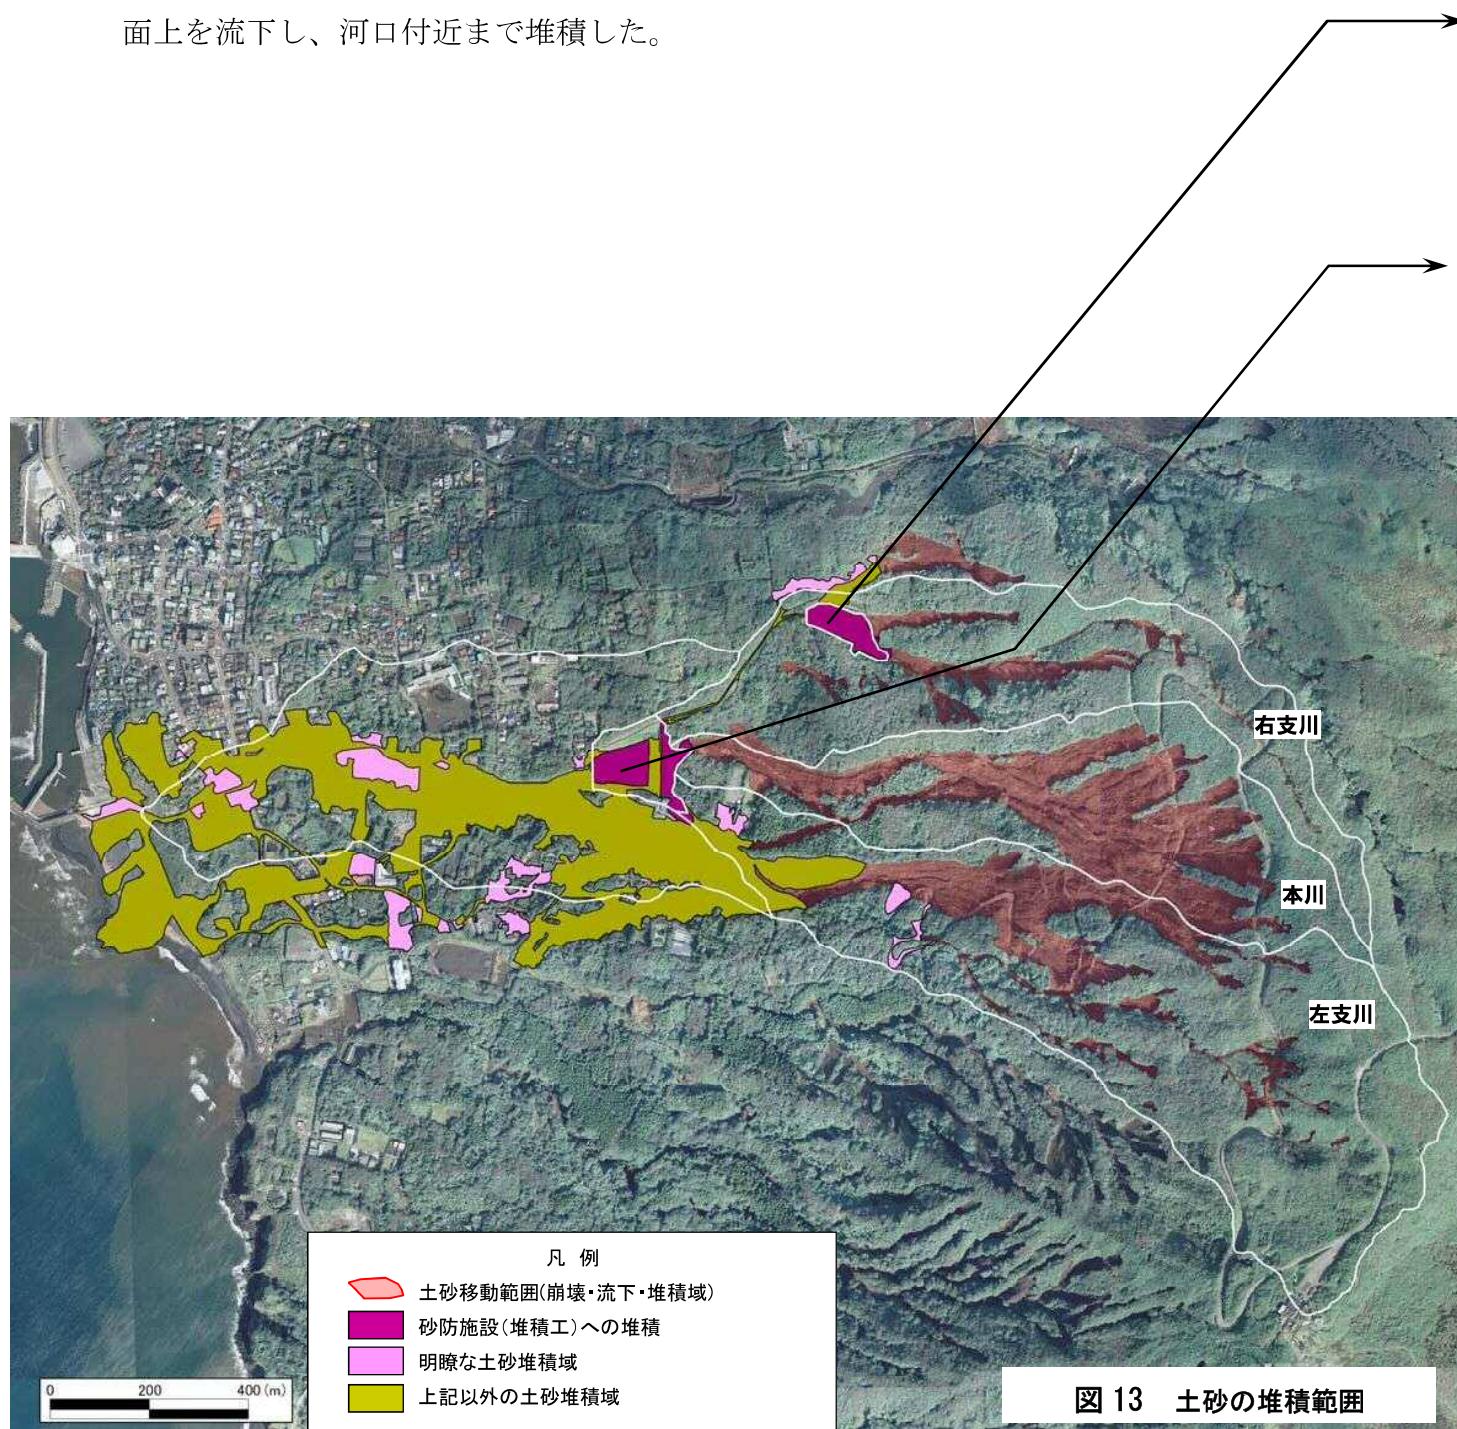
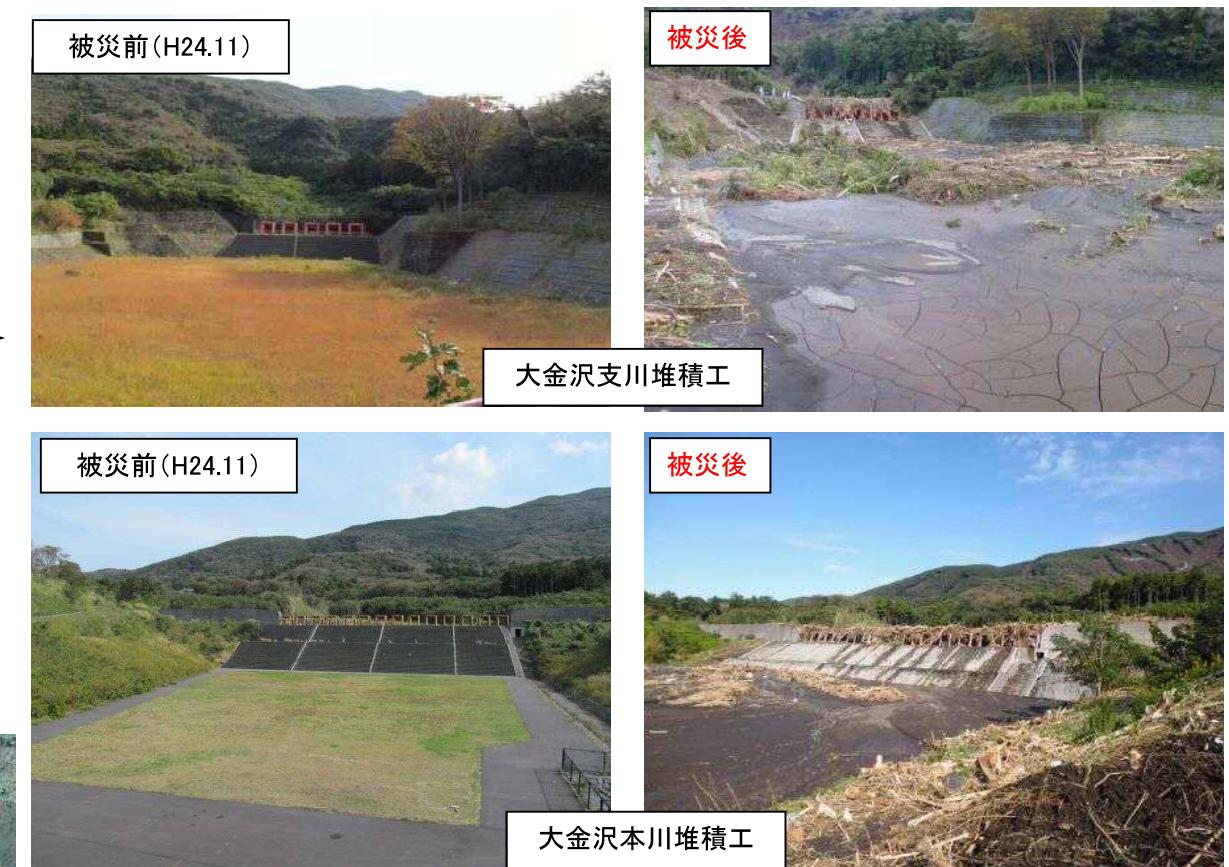
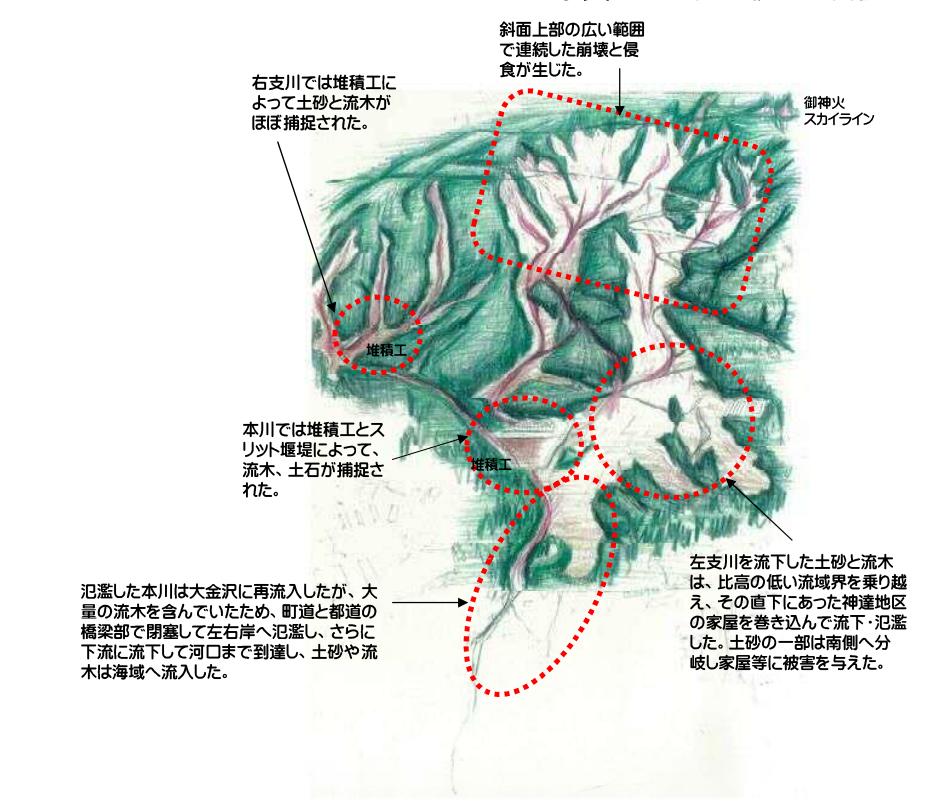
- 堆積工上流の透過型堰堤により、多量の流木が捕捉された。
- 長沢、大金沢（本川および右支川）、八重沢の堆積工は土砂および流木を捕捉し、効果を発揮した。

- 元町地区周辺の既設堆積工は土砂および流木を捕捉し、効果を発揮した。
- 大金沢左支川からの生産土砂・流木の一部が、低い尾根を乗り越えて斜面上を流下し、河口付近まで堆積した。
