22. 既設擁壁の変状原因と対策に関する検討事例

Causes and Measures to Deformations of Retaining Walls in 2006.

技術調査課 廣島実、佐々木俊平、住吉卓、春日井哲夫、石坂弘司

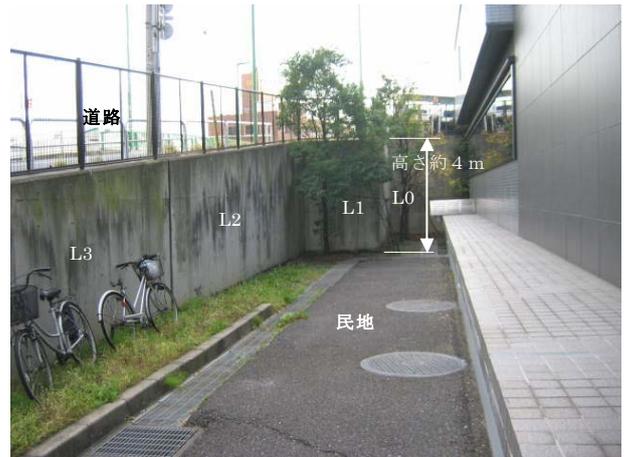
写真-1 L型擁壁全景

ここで紹介する事例は、東京都管理の河川に架かる橋りょう取付道路（区道）の盛土を支える直接基礎形式の RC 製 L 型擁壁（高さ約 4m）が前面側に変状したケースである（写真-1、図-1）。

この擁壁は、平成 4～8 年の橋架替え工事と同時に築造され、平成 13 年に隣接した杭基礎擁壁（L0）に対して直接基礎擁壁（L1）が前面側に 55mm（擁壁天端）変位していることが判明した。その後、変状計測を開始し平成 18 年 11 月までに更に 13mm（計 68mm）変位が進行した。

- ① L1 擁壁は、L0 擁壁(杭基礎)に対して、前面側に大きく変位している(写真-2)。その変位は擁壁天端で最も大きく下部で小さい。
- ② L 型擁壁全体の表面には目立ったひび割れ・劣化等はないが、水抜き孔がない(写真-1)。
- ③ L1 と L2 擁壁間目地の亀裂が擁壁下部まで連続しており、目地の下部から雨水が浸出した痕跡が認められる(写真-3)。

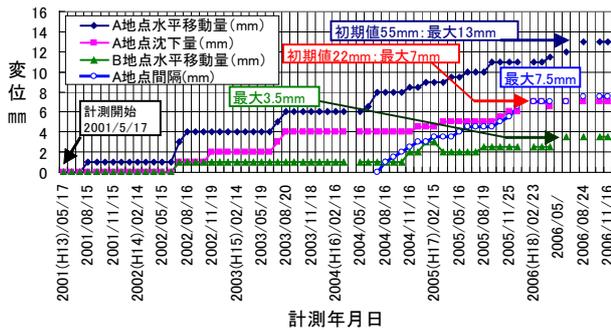
図-4 L1擁壁天端部変位の経時変化

図-4に各計測地点の経時変化を示す(初期値を0mm)。この結果、A地点水平移動量は13mm前面側へ変状が進行し、累積の移動量は68mm(初期値55mm)である。A地点沈下量は7mm変状が進行し、累積の沈下量は29mm(初期値22mm)である。また、A地点の間隔は、計測開始時から7.5mm広がっており、B地点の水平移動量は、3.5mm広がった。

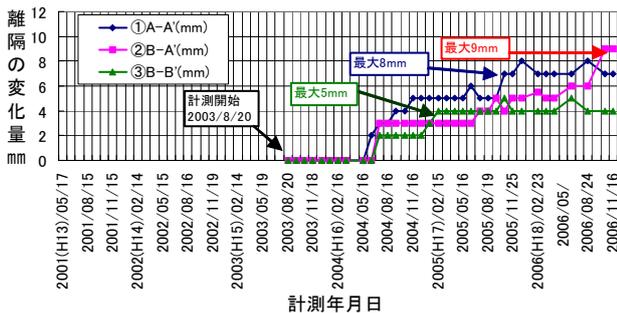
図-5 L1擁壁背面離隔の経時変化

図-3の鳥瞰図にL1擁壁天端背面の歩車道境界からの離隔の計測位置を示す。図-5は、平成16(2004)年6月の計測開始時からの各側線の経時変化を示す。この図から測線①A-A'で8mm、測線②B-A'で9mm、測線③B-B'で5mm、L1擁壁の前面側へ離隔が増加している。

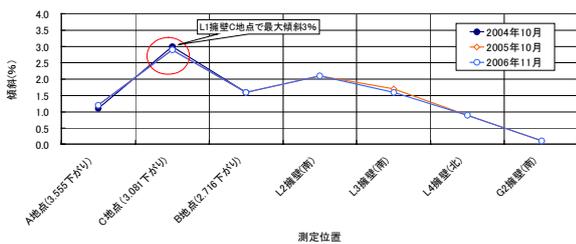
図-6 擁壁傾斜の分布

壁傾斜角の分布の計測結果である。L1 から G1 擁壁の全体の傾斜角の分布を見てみると、C 地点 3% が最大で、重力式擁壁 G1 に向かって徐々に小さくなる。そして、擁壁 G1 ではほとんど傾斜していない。

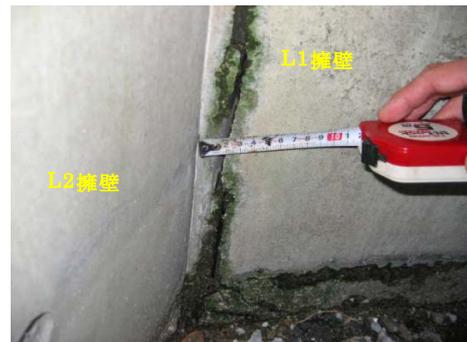
写真-3 目地からの浸出の痕跡

図-8 は現場上流側の気象庁観測点(練馬)の月合計降水量・各月日最大降水量と A 地点水平変位・沈下量の経時変化を示したものである。この図から、毎年降水量が多い 6~8 月の雨期(梅雨)に変状が進んでいる傾向が認められ、目地からの浸出の痕跡などから判断し、降雨による背面上部道路から盛土内への浸透・流入による背面水圧上昇が擁壁変状原因の一つと考えられる。ただし、必ずしも降水量が多い月に変状が進むという明確な相関関係はなく、降雨の影響以外にも変状の主要因があるものと推定される。

擁壁天端や背面上部沈下等の変状状況を勘案すれば、次節に示すような抜本的な対策が望ましいが、急激な変状の進行はない状況から判断し、当面の対応として、①現在の変状計測を継続しておこなうこと、特に降雨時（時間降雨強度50mm以上程度の豪雨時の前後）には計測頻度を多くする。②この結果、降雨時に変状が進行するようであれば、水抜き孔の設置等を検討することを提案した。

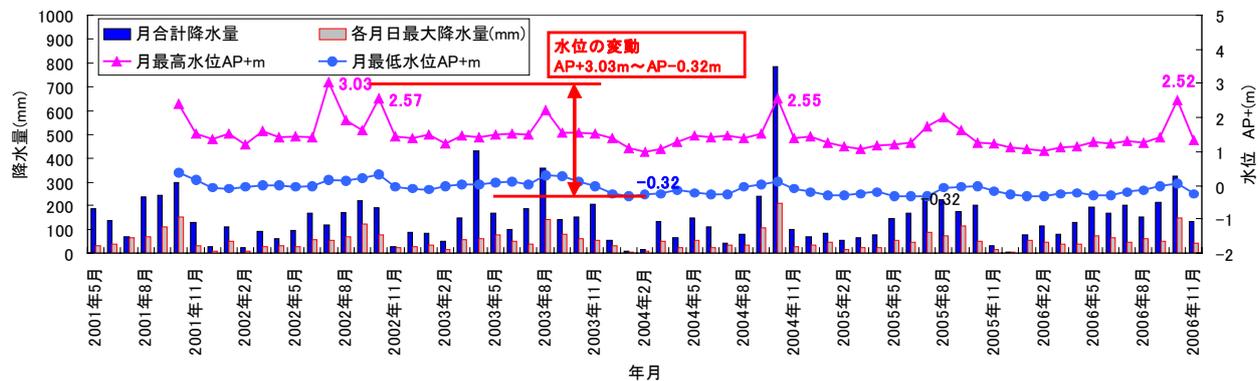
図-9 河川水位の変動と降水量の関係

図-9 は検討箇所下流側の河川水位変動を示したものである。この図から水位変動は降水量との相関が認められるものの、水防災総合情報システムの水位計による最高水位は AP+3m 付近であり、擁壁基礎(AP+3.23m)より下位となる。したがって河川水の擁壁背面への供給はないものと判断できる。

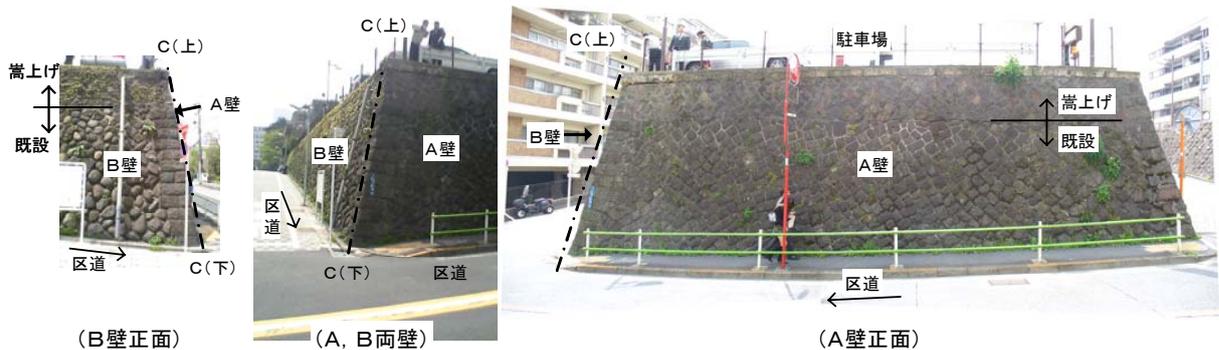
写真-4 石積擁壁の概観

当該石積擁壁の概観を写真-4に示す。擁壁は既設部分の上部約1.5mは嵩上げされている。主管部の資料によると、擁壁が設置されてからの主な経緯は以下のとおりである。

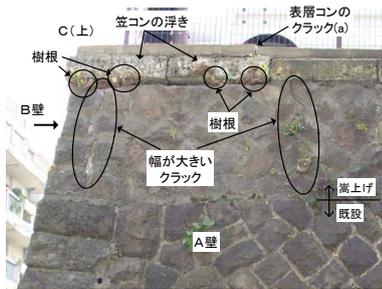
写真-5 嵩上げ部拡大 (A壁)

- ① 笠コン部背後に樹根があり、樹根の成長により笠コンが押出され、浮いている状態である (写真-5)。
- ② 樹根の切断面からは芽が吹いており、樹根は現在も成長中である。
- ③ 嵩上げ擁壁部に幅の大きい縦クラックが2箇所

で発生し、樹根の成長で押し出されている状況である。また右側のクラックは擁壁下部まで連続している (写真-7)。

傾き等の変状は樹根の成長による押し出しが原因と推察される。したがって今後の樹根の成長も勘案すれば、豪雨や地震によって、笠コンの浮き上がり部・嵩上げ部擁壁の区道への落下等による事故の恐れもある。したがって擁壁天端の笠コンに対しては早急に応急対策が必要と考えられる。

擁壁天端付近の笠コン・表層コンの撤去と豪雨や地震時の巡回・点検(表-3 点検項目の事例¹⁾)の実施

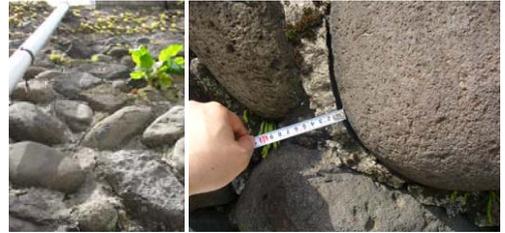
写真-8 既設部のクラック (B壁)

- ① A壁同様笠コン部背後の樹根の成長により笠コンが押し出され、浮いている状態である (写真-9)。
- ② 丸石間の目地にはモルタル補修跡があり、随所にクラックがある (写真-8、9)。
- ③ 擁壁全体のクラック (写真-9) は C (下) から約 2.8 m の範囲内に集中しており、全体的に C (下) の方向に向いている。

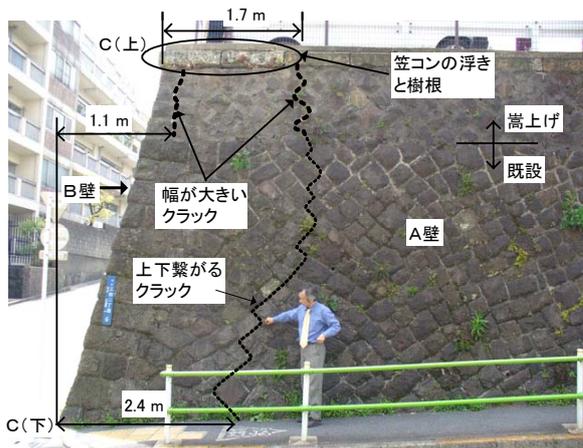
写真-7 A壁全体の状況

平成18年4月18日に実施した現地調査の結果、擁壁の変状は、C (下) から3m程度以内の範囲、特に嵩上げ擁壁部に集中していた (写真-7, 9)。変状状況の詳細は以下のとおりである。

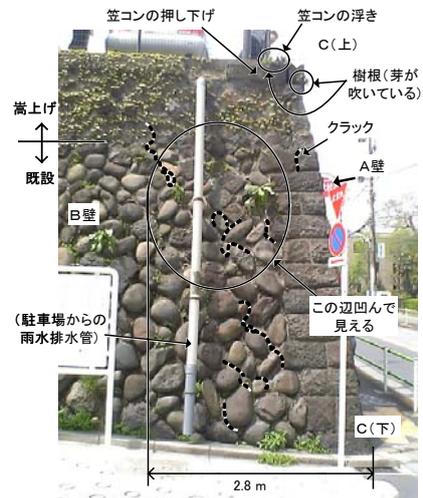
写真-9 B壁全体の状況

から、C (下) を頂点とする楔形状 (逆三角錐) の土塊がすべるようなずれが生じている。

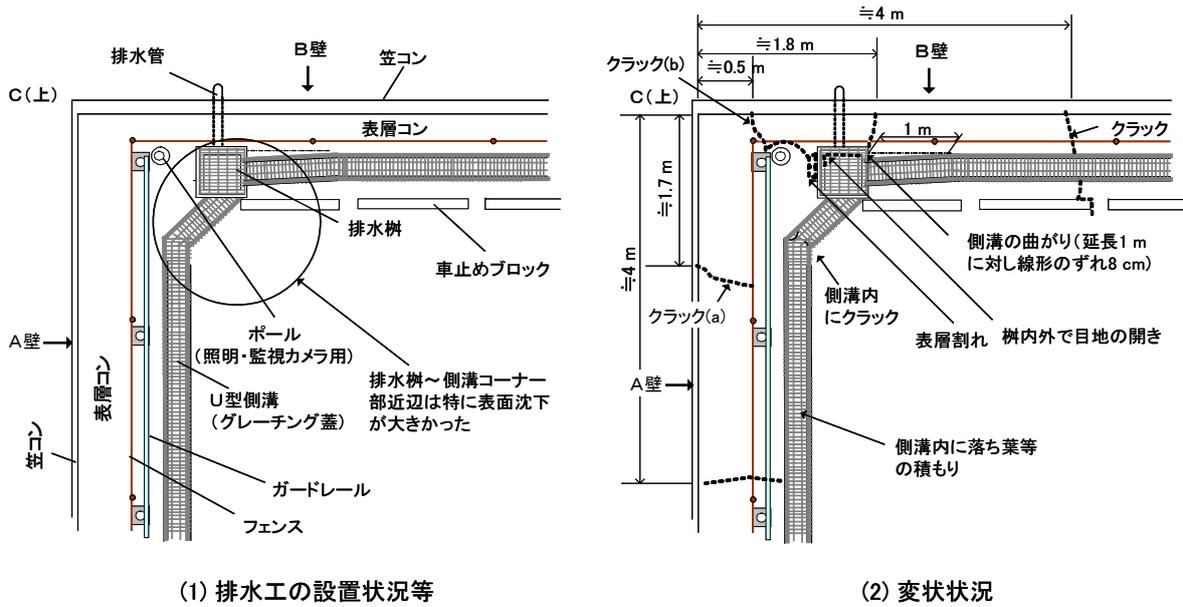
図-21 駐車場C(上)付近の状況

- ① 擁壁上部の地表面 (駐車場) の勾配は、C (上) 付近が最も低い。特に排水柵及び側溝コーナー部周辺は表面沈下が大きい。
- ② 表層コンは C (上) 付近から A、B 壁とも約 1.8 m の位置にクラックが生じている。その他、樹根の位置や側溝内にもクラックが生じている。

② 上部背面盛土撤去部(図-21の部分)を軽量盛土

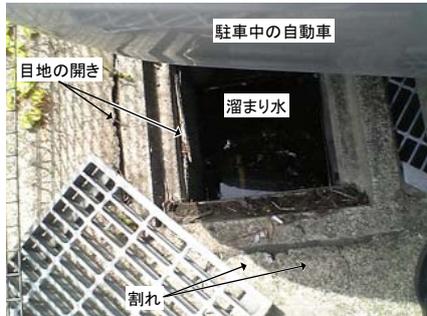
写真-10 排水柵の状況

- ② 擁壁天端の付近では樹根の成長による笠コンの変位や嵩上げ部擁壁の大きなクラックが生じている。
- ③ 擁壁背面の駐車場の表面排水は、C (上) 付近の排水柵に集水する勾配となっているうえ、その付近は表面沈下しており、クラックも多い。

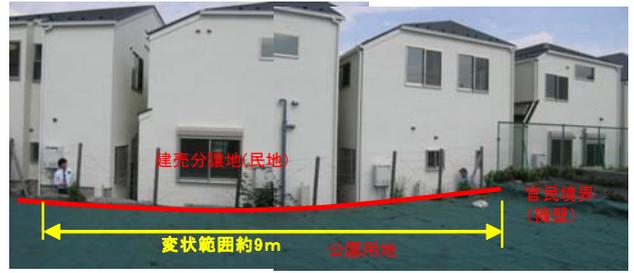
写真-12 現場概況

擁壁は公園用地と民地との用地境界線に設置された、高さ約80cmのRC製擁壁である。擁壁の前面側が官民境界となっており、延長約9mにわたって民地側(建売分譲住宅地)に最大約40cmはらみ出し、一部は分譲住宅の給湯器に接していた(写真-12, 13)。

- ① 擁壁は、延長約 9m にわたり、そのほぼ中央部で最大約 40cm 民地側にはらみだしていた（写真-12, 13）。

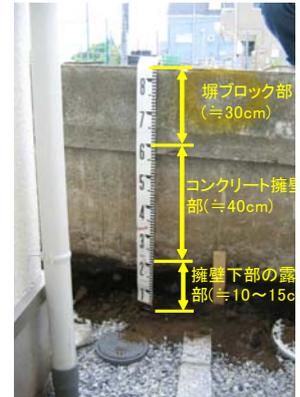
写真-14 擁壁前面側の状況

擁壁の構造は、下部約 40cm の高さにコンクリート擁壁（壁厚 14cm）、その上部に高さ 30cm の塀ブロック（厚さ約 10cm）1 段が乗っている構造である（写真-14）。

- ② 擁壁が変状した区間は、擁壁躯体下の地盤が約 10～15cm 露出しており、露出部から民地側に土砂が流出していた（写真-14）。
- ③ はらみだした擁壁背面の土は、大きく沈下していた（写真-15）。
- ④ 隣接した擁壁は、基礎部分が根入れされており、はらみだしのような変状は認められなかった。また、隣接した擁壁の下部に現民地高さから約 30cm の高さまで、土に埋まっていた痕跡が認められた（写真-16）。

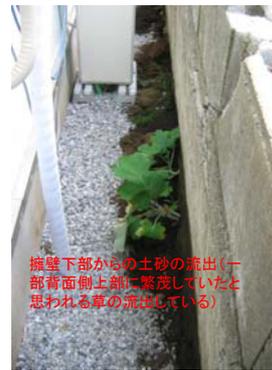
写真-15 擁壁下部の土砂流出状況

③ 平成 18 年 5 月 24 日に、当該用地の近傍である練馬区で時間降雨強度 100 ミリ超の豪雨があった。また、公園用地側には除草のためのシートが全面に敷かれており、降雨が用地全体に浸透せず、用地端部の擁壁側に集中的に流出した。この雨水は擁壁背面の地盤と擁壁の間に浸透・流入し、擁壁下部の土の露出部から、土砂とともに流出した(図-23(3))。

当時は梅雨入りの時期でもあり、降雨等により更に民地側への土砂の流出することが懸念されたため、擁壁・背面土砂の除去、排水溝の設置、土砂流出防止のための土嚢積(図-24)を迅速に実施するよう提

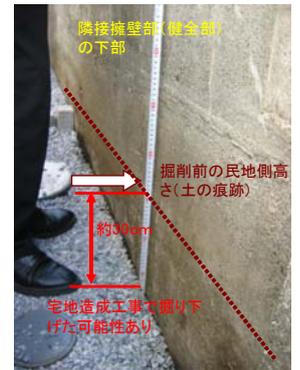
写真-16 隣接擁壁(健全部)の下部

② その後、民地側で宅地造成工事が行われ、写真-16に見られるように、約 30cm 掘下げられたものと推定できる。これにより、擁壁は根入れ部の抵抗土圧と底面支持力が期待できない状態になり、背面土の自立性にだけ期待した不安定な状態になった(図-23(2))。

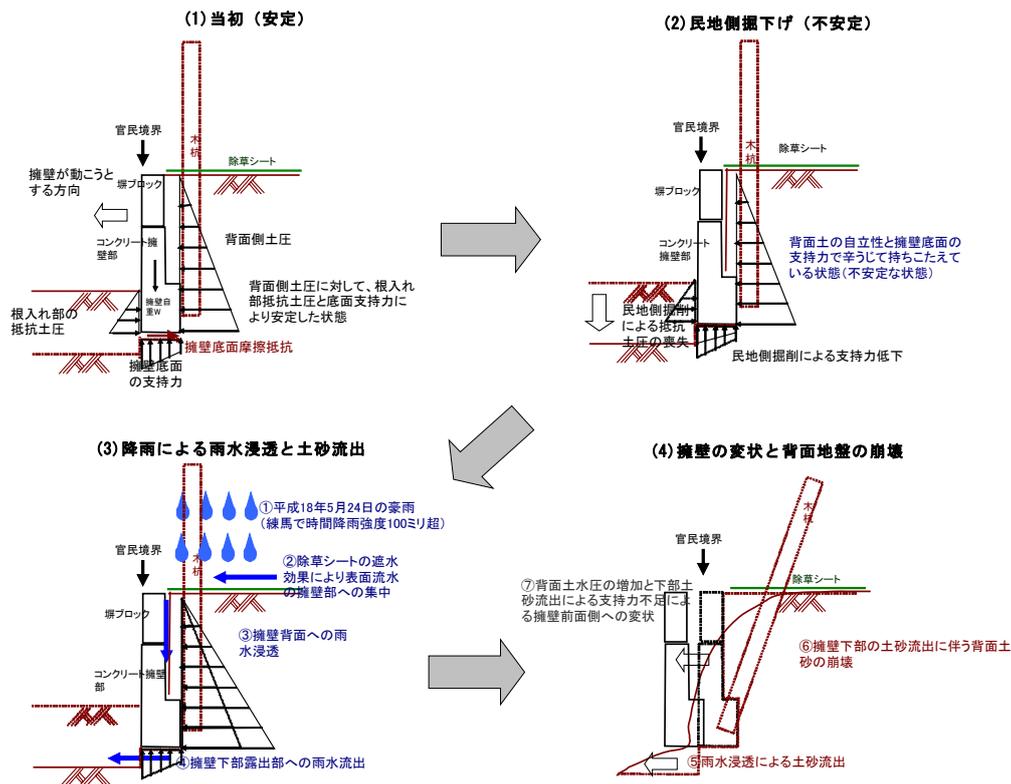
図-23 推定した擁壁変状過程

- ① 用地買収時の擁壁は、擁壁を背面土圧に対して、根入部の抵抗土圧と擁壁底面の支持力が確保された安定した状態であり、通常の擁壁として機能していた（図-23（1））。

④ 擁壁は、支持力を失うとともに、擁壁背面の土水圧の増加で前面側(民地側)に大きく変位した(図-23(4))。
