環状七号線地下広域調節池（石神井川区間）工事の進捗状況について 【地盤改良工に本格着手】

現在、都が整備を進めている環状七号線地下広域調節池（石神井川区間）工事は、シールドマシンの点検で不具合が判明したため掘進を停止しています。このことについて、令和 3 年 7 月に点検結果を踏まえた対応方針をお知らせしたところですが、10 月末現在の進捗状況についてお知らせします。

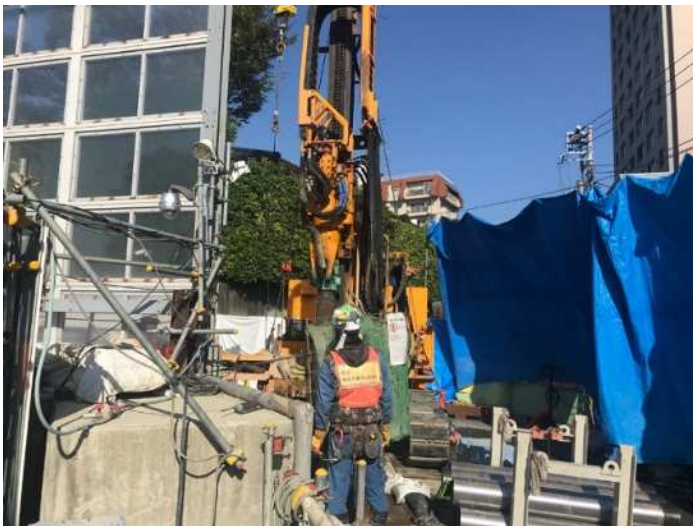
【地盤改良のための削孔状況 (令和3年10月)】

現在現場では、発進立坑切削完了後に実施するビット交換の準備として、地中深くにあるシールドマシン先端が水圧や土圧を受ける状況においても作業の安全性を確保するため、立坑切削部周辺の地盤改良に着手しました。

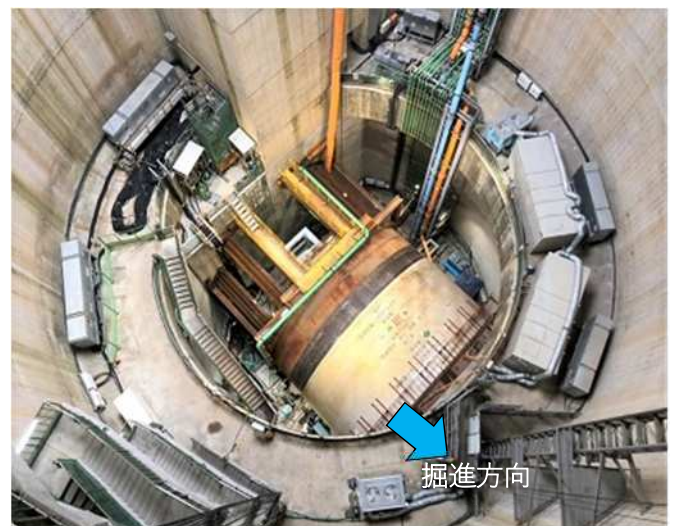
なお、現在シールドマシンは、引き続き発進立坑内部において、周辺地盤への影響もなく安全な状態で待機しています。

【発進立坑内のシールドマシン (令和3年10月現在)】
