環状七号線地下広域調節池（石神井川区間）工事の進捗状況等について

都が整備を進めている環状七号線地下広域調節池（石神井川区間）工事の進捗状況等についてお知らせします。

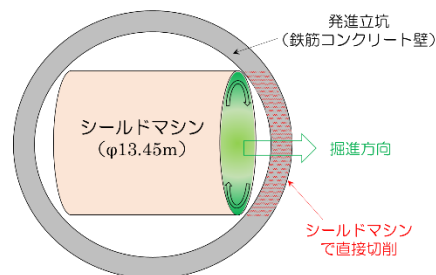
【立坑上部からシールドマシンを見た図】

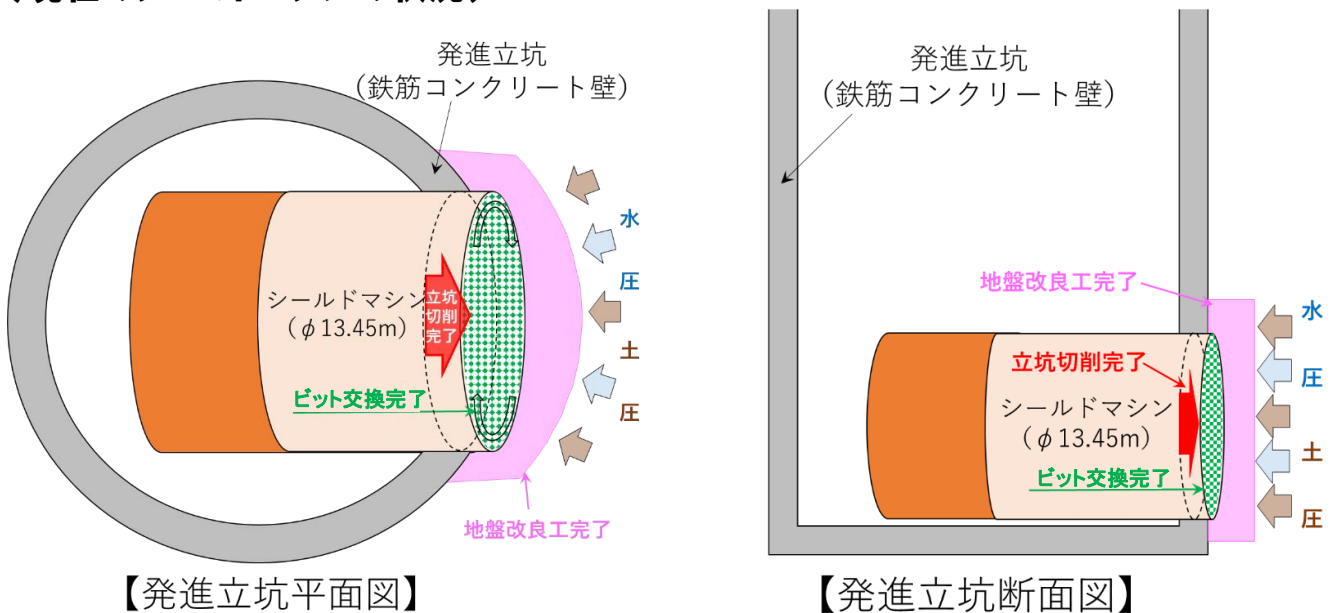
(現在のシールドマシンの状況)
