練馬城址公園「古城の塔」の劣化状況等の調査結果を報告します

東京都では、練馬城址公園の計画区域内にある「古城の塔」について、建物の状況等を調査しています。今回、建物上屋の劣化状況等についての調査結果がまとまりましたので、お知らせします。

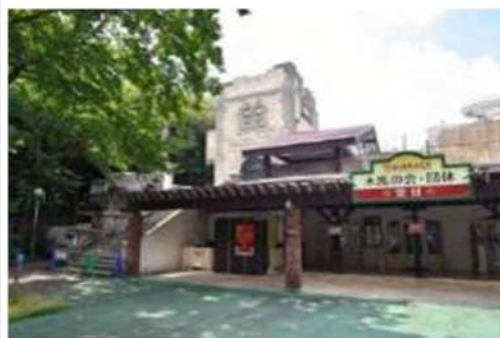
現況写真（R2撮影）

1階、2階の構造耐震指標 I_s 値（建物の耐震性能を示す指標）が0.3未満であり、基準値（0.6以上）と比べて相当低い

⇒ 耐震性能が不足しており、大規模な地震により倒壊や崩壊の危険性が高い

コンクリートの中性化※が顕著に進行（中性化の深さが2階部分で67.3mm）

⇒ 中性化の進行により鉄筋が腐食し、コンクリートの表面剥離や耐荷力低下等が生じる可能性

○ 建物を使用することとした場合の改修コストや工期等の調査を行う

○ 展示用途で建物を残す場合の改修コストや工期等、及び建物を撤去する場合の代替案等について調査を行う
