# ナラ枯れによって都立公園の樹林はどのように変化したのか ～砧公園・光が丘公園～

公益財団法人東京都公園協会公園事業部  
事業管理課防災区部西エリア維持係  
松元 信乃

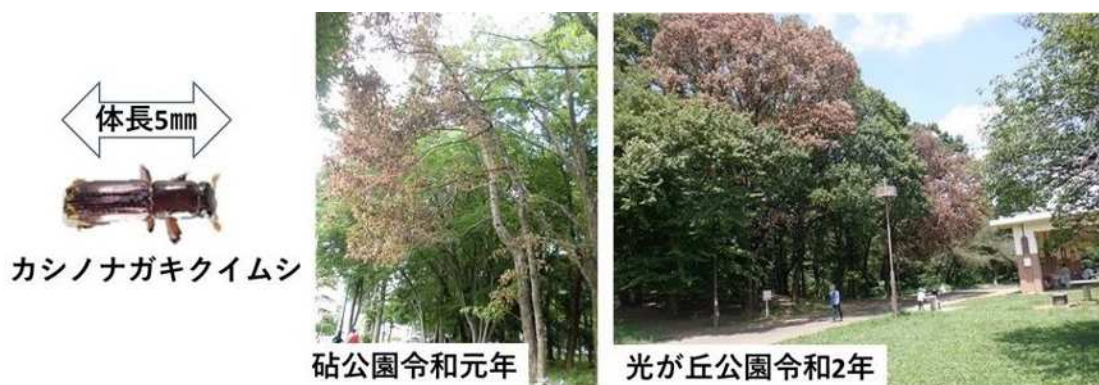
図-1 カシノナガキクイムシ成虫と都立公園におけるナラ枯れ被害の様子

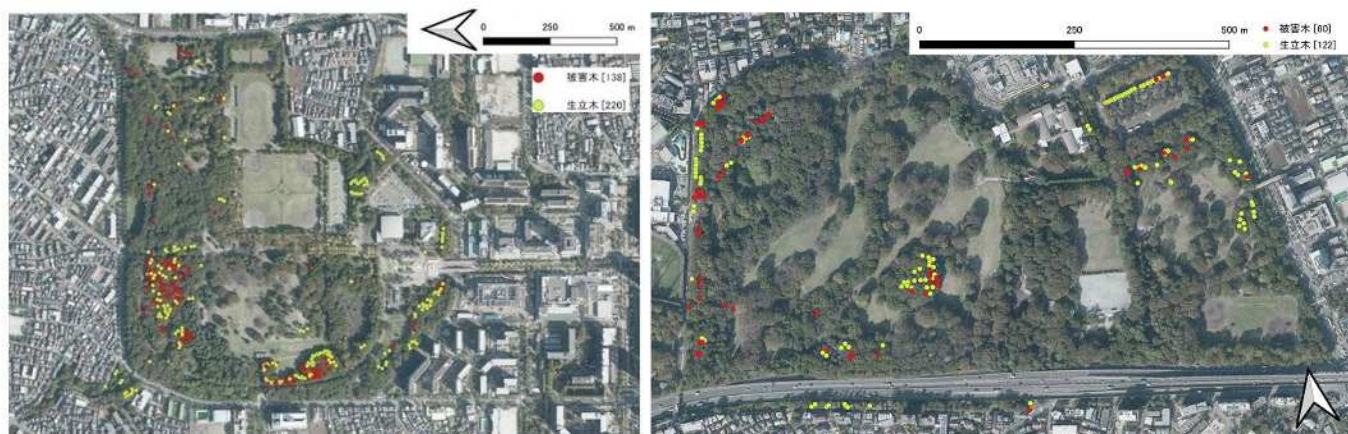
光が丘公園で被害が集中した箇所は2か所ある。北口付近と芝生広場西側にある樹林である。生立木と被害木を同時に地図上に表示させるとナラ枯れ前のコナラの植栽状況が分かる。この図をご覧になれば、2つのエリアの植栽密度が極めて高いことがわかるだろう(図-4)。2公園の植栽密度を比較するため、250m四方のグリッドを設定し、光が丘公園にはめてみた(図-5)。図中の赤2区画では、50本を優に超えるコナラがある。さらに、若齢木の被害木のうち8割がこの2つ区画内にあることがわかった(図-6)。光が丘公園には区画20本以上50本未満のエリアも3か所存在した(図中黄色い以示す区画)。

図—4 光が丘公園と砧公園ナラ枯れ前のコナラ植栽図

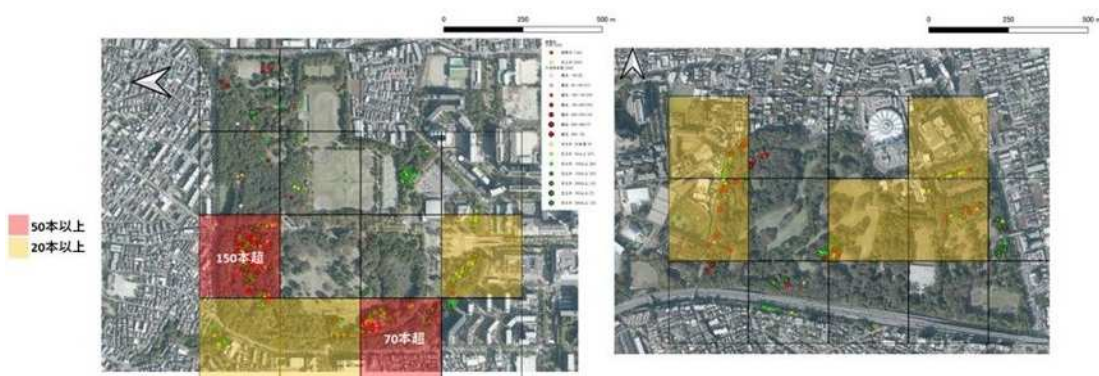
これに対し、砧公園には250m四方のグリッド内で50本以上の区画はなかった。20本以上50本未満の区画は5か所存在しており、被害が多くみられた大蔵通り周辺もその区画であった。

図—5 コナラの植栽密度（左：光が丘公園・右：砧公園）

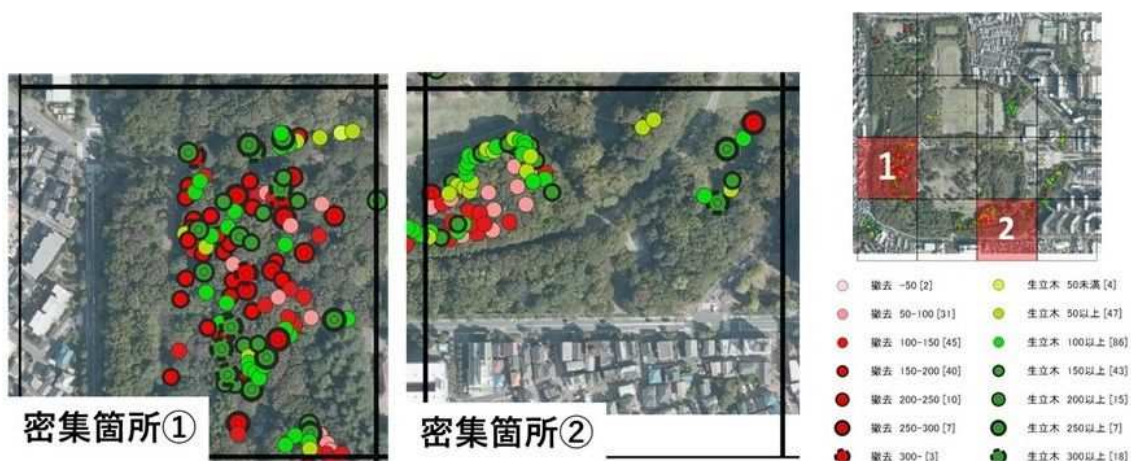
図—6 光が丘公園の被害密集箇所の幹周別凡例

以上より、光が丘公園では、コナラの密集がナラ枯れの原因となるカシナガの集中加害を誘引し、ナラ枯れ被害木が高密度で発生し、若齢木に被害が拡大したことで、枯死率の増加を招いたと考えられる。また、大径木の割合が増えた理由の一因には、被害密集地においても枯れない大径木の存在も関係している。

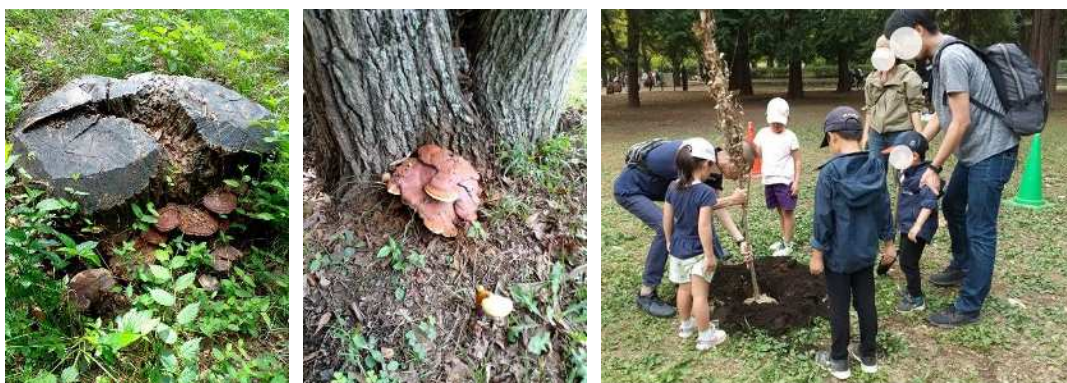
今回の現地調査によって枯死を免れた個体のなかには腐朽被害にあっている個体が一定数あることもわかった。これらの個体は、ナラ枯れによって少なからず枝葉に枯れが生じたものの、樹勢を持ち直した個体である。一見すると葉は青く茂っているが、幹や根元には木材腐朽菌の子実体が見られる。今後、倒木のリスクが増えていくのはこのような生き残り個体であり、今後はより高精度な点検と樹木診断の実施、迅速な措置が必要になると予想する。

図-7 ナラ枯れの被害木の根元に発生したマンネンタケ (写真・左・中)
