# 予防保全計画に基づく急傾斜地崩壊防止施設の補修について

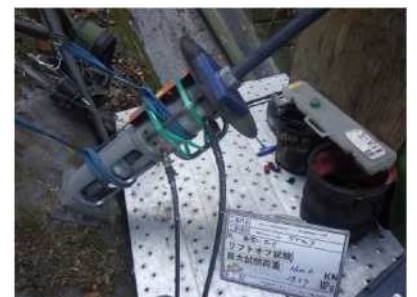
本事例では、定期施設点検の結果、平成 17～23 年度に施工した新タイプアンカーの残存荷重比が 73～10%と大きなばらつきはあるものの、アンカーの機能低下が確認された。新タイプアンカーであり目立った腐食は確認されなかったが、施工後、十数年で機能低下を起こしているため、急傾斜地の崩壊抑止対策として、新たにグラウンドアンカーの追加施工が必要となった。対策工の実施に先立ち、既設アンカーの機能低下の要因についての究明を行った。

写真1 リフトオフ試験状況

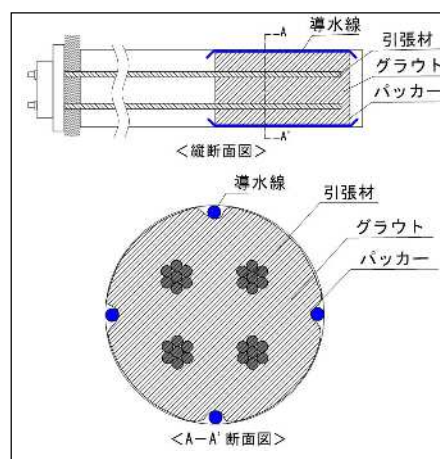
図2 導水線設置模式図

施工時の品質確保としては、当該地盤は亀裂性の地盤であることから、グラウトを充填するため、パッカーを使用する従前と同様の施工となるが、摩擦抵抗を確保するために導水線を設置し、パッカー部でろ過された低濃度液を適切に排水することとした。
