善福寺川緑地のサクラ 129 本の樹木診断の結果とその活用

公益財団法人 東京都公園協会  
公園事業部 事業管理課 樹木健全担当係長  
萩谷 知也

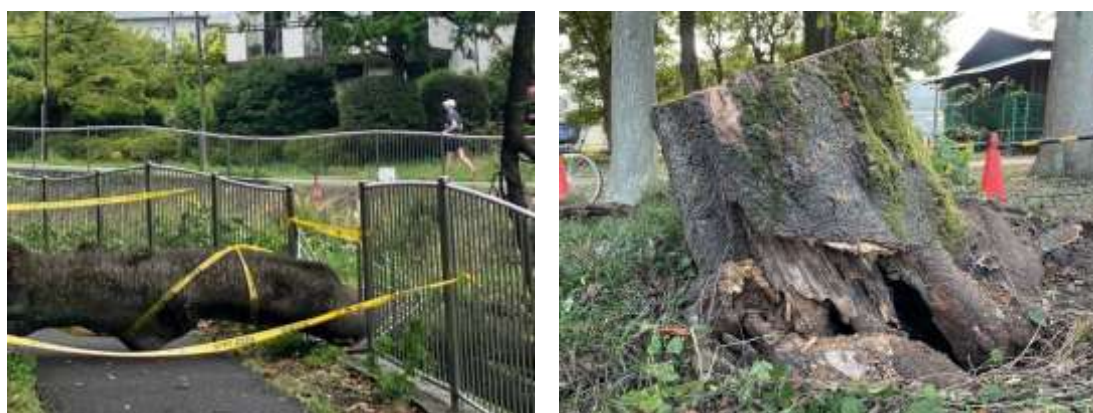
図 2 善福寺川緑地サクラ倒木事故

2024 年 9 月 16 日に、善福寺川緑地にてサクラの倒木事故が発生した。樹高約 10m、幹周りは約 200cm の川沿いに位置していた染井吉野が川側に倒木し、フェンスを毀損したものである。(図 2)

倒木したサクラは、外観に異常がなく、定期点検木にも指定されていなかったが、倒木後の状況を見ると、根株の中心部は空洞となっており、また地際の樹皮の枯死が進んでいるのが確認された。

当該樹木付近は南側が樹高 15m 以上の樹林地となっており、川沿いの園路に面したサクラ並木は樹冠上部が被圧（※1）された状況にあった。2023 年度・2024 年度の公園で発生した倒木事例をみると、今回と同様に周囲樹木に被圧されて枝数が少なくなっている樹木が、外観に異常がないにもかかわらず、根返り（※2）の状態で倒木したものが散見される。今回の倒木も、樹高は 10m 前後あったが、枝数は少なく、川側に傾斜した樹形となっていた。事後の根株の調査では、深さ 65-70cm 付近に粘土層が見つかったが、垂下根（※3）だけでなく横方向の根の広がりが極端に少なく、また枯死した根が多数みられた。(図 3) 生きていた根も、長さ 1m 付近で枯死しており、支持力がほとんど失われていたところに、樹冠上部は高く傾斜しており、前日からの大雨により地盤が緩み、樹体を支えきれずに倒木に至ったものと考えられる。近年の倒木の事例も同様であるが、日照不足等による樹勢の衰退、枝数の減少に伴い、根の枯死が進み、小さくなった根鉢ごと根返りを起こしているものである。

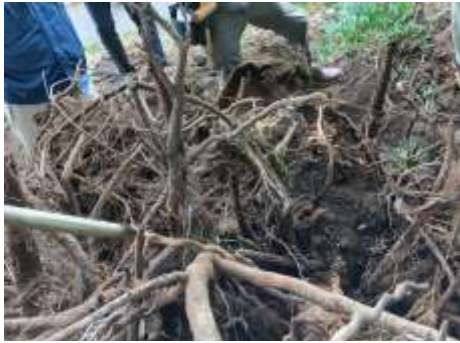
根が浅くほとんど生きていない。横にも根が張っていない

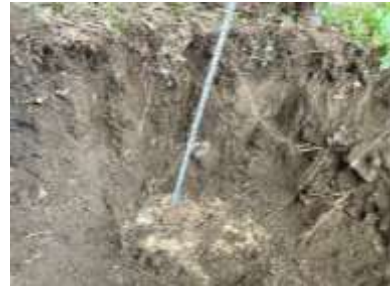
GL より 70 cmあたりから粘土層になっている

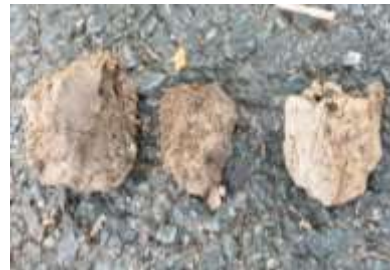
図 3 根と土壌の状況

固い粘土で根が下に伸びない

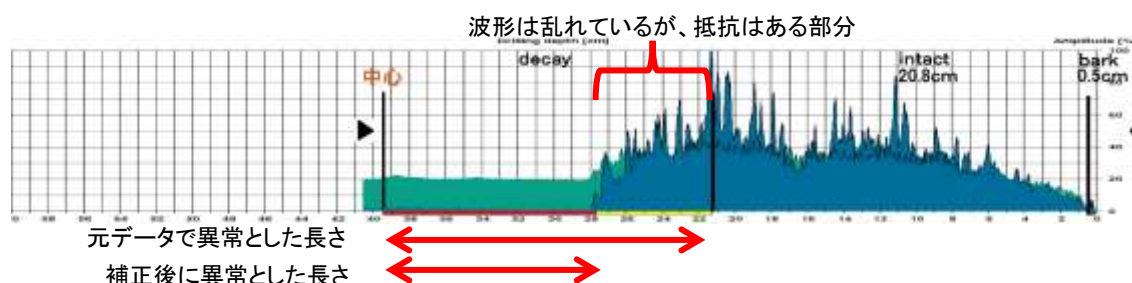
図5 貫入抵抗測定器による測定結果

腐朽空洞率と  $t/R$  率においては、精密診断の測定データにおいて、波形が乱れて強度が失われている可能性がある箇所を全て異常部として計算した「元データ」と、貫入抵抗はある程度の値を示している部分については健全として計算した「補正後」の2種類の数値を算出

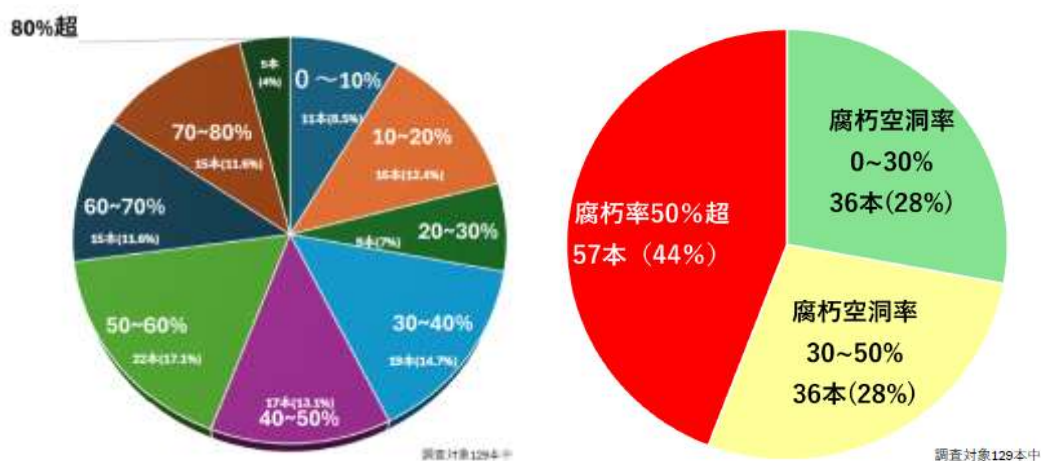
図6 根株腐朽空洞率ごとの分布割合

診断結果のデータを集計して驚かされたのは、腐朽空洞率が危険とされる50%以上となったサクラが、57本(44%)と、半数近くを占めており、70%を超えたものも19本(16%)と、1割以上の決して少なくない本数が見つかったことである。(図6) 善福寺川緑地のサクラにつ

いては、ここ10年ほどで衰退が進んだ印象があったが、それがはっきりと数字で裏付けられた形である。今回の調査対象の母数310本をもとにしたとしても、18%と2割近くのサクラが危険な状態にあるということであり、整備されてから年数が経過している都市公園においては、樹木の点検方法・管理方法を今後大きく見直す必要があることを示唆している。

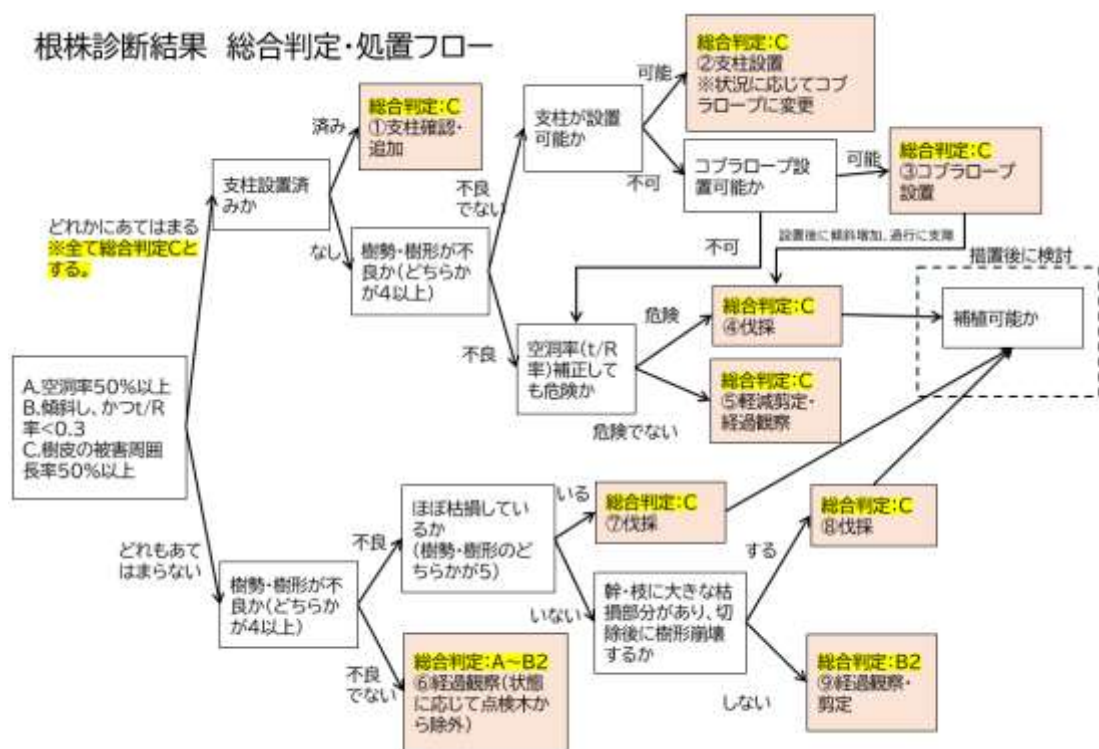
図 7 根株診断結果総合判定・処置フロー

このフロー図では、A. 腐朽空洞率 50%以上、B. 傾斜し、かつ t/R 率<0.3、C. 樹皮の被害周囲長率 50%以上のどれかに当てはまるものを、何らかの措置が必要 C 判定とした。その中で、樹勢・樹形の状態、支柱設置可能かどうかなどの条件で検討を行い、最終的な措置を決定した。(図中の上側) また、上記の 3 条件に当てはまらないものについては、図の下側に当たるが、樹勢・樹形の状態等の条件で検討を行った。

り園内の景観を保ったうえで、危険木については確実に安全対策を行うための検討を進め、最終的には図 7 のように、フロー図の形で総合判定と処置の基準をまとめた。

診断対象木について上記のフロー図を基に検討を行い、最終的な措置の方針は、表 5 のようになった。標準的な診断であれば、伐採処置が必要となる①～

⑤は 61 本であったが、そのうち実際に伐採の処置となったのは④の 11 本であった。支柱設置とコブラロープ設置については、施工時にあらためて効果的な工法を検討した結果、最終的にはコブラロープの設置が 7 本増えて 8 本、支柱設置は 34 本となった。

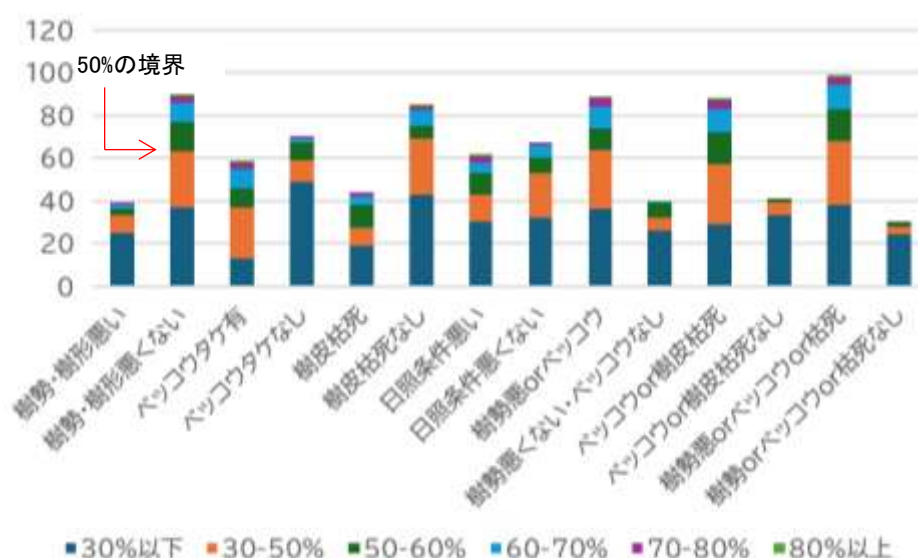
図8 点検項目と腐朽空洞率の関係

図8では、それぞれの点検項目の異常のあり／なしによって、腐朽空洞率の段階ごとの本数をバーの長さで示している。バーは下から腐朽空洞率が低い順に色分けされており、30%～50%がオレンジ色、50%～60%が緑色になっているので、その2色の境界が50%以上かどうかを

例えば、樹勢・樹形の項目でみると、樹勢・樹形が悪くないサクラの中に腐朽空洞率が50%以上のサクラが多数含まれていることがわかる。ベッコウタケについてみると、ベッコウタケがなければ、ある場合に比べて50%以上のサクラは減っているが、何本かのサクラがまだ残っている。

同様に、複数の項目で、例えばベッコウタケがあるか、樹皮の枯死が1/3以上かどうかどちらかの条件で確認すると、そのどちらかがあるものでは50%以上のサクラの比率がかなり高いが、どちらもない場合では、50%以上のサクラは非常に少なくなっている。

上記の状況をあらためて表6で確認すると、ベッコウタケ・樹皮の枯死の二つの条件がいずれも含まれないものでは、50%以上のサクラは2本のみである。通常の診断基準の場合、根元の樹皮の枯死範囲が1/3以上の異常のみであれば、根株診断を必ず実施することにはならないが、「サクラについては樹皮の枯死範囲が1/3以上であれば根株診断」という基準

を追加すれば、より確実に腐朽空洞率が高いサクラを抽出することができる。
