基準点の記

故障

点 番 号	2442706-1	埋標年月日	平成 19 年 2 月 21 日					
		観測年月日	平成 19 年 2 月 22 日					
所 在 地	中野区鷺宮三丁目19番地先(特427号)							
座標値及び標高	X	Y	標 高					
	m	m	m					
	-30,699 . 689	-17,657 . 368	T. P. 38 . 010 (A. P. 39 . 144)					
視準点の名称	方 向 角		距 離					
	° ' "		m					
	— —		.					
	— —		.					
	— —		.					
標識の種類	金属標	埋設方法	地上埋設(路面)					
略 図								
写 真			備 考					
			助言番号：H26C0635 <table border="1" style="width: 100%; border-collapse: collapse;"> <tr> <td style="width: 15%;">調査年月日</td> <td>平成 29 年 10 月 27 日</td> </tr> <tr> <td>作成年月日</td> <td>平成 30 年 3 月 26 日</td> </tr> </table>		調査年月日	平成 29 年 10 月 27 日	作成年月日	平成 30 年 3 月 26 日
調査年月日	平成 29 年 10 月 27 日							
作成年月日	平成 30 年 3 月 26 日

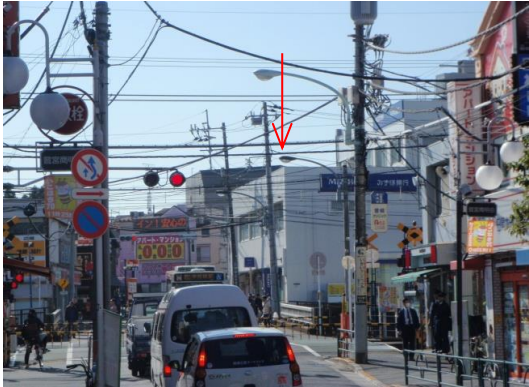
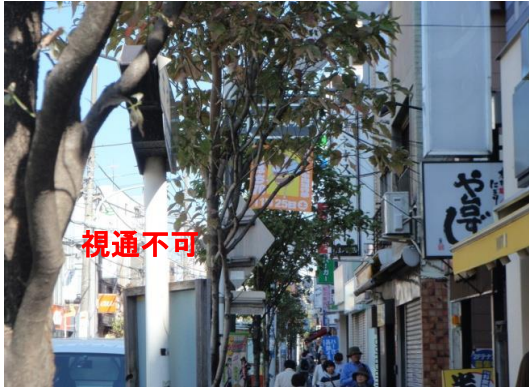
調査年月日: H29/10/27 異常(故障)
 第2方位標、視通不可
 金属標が抜ける
