2. 土砂災害の発生状況

2.1 平成 25 年台風 26 号災害の降雨状況

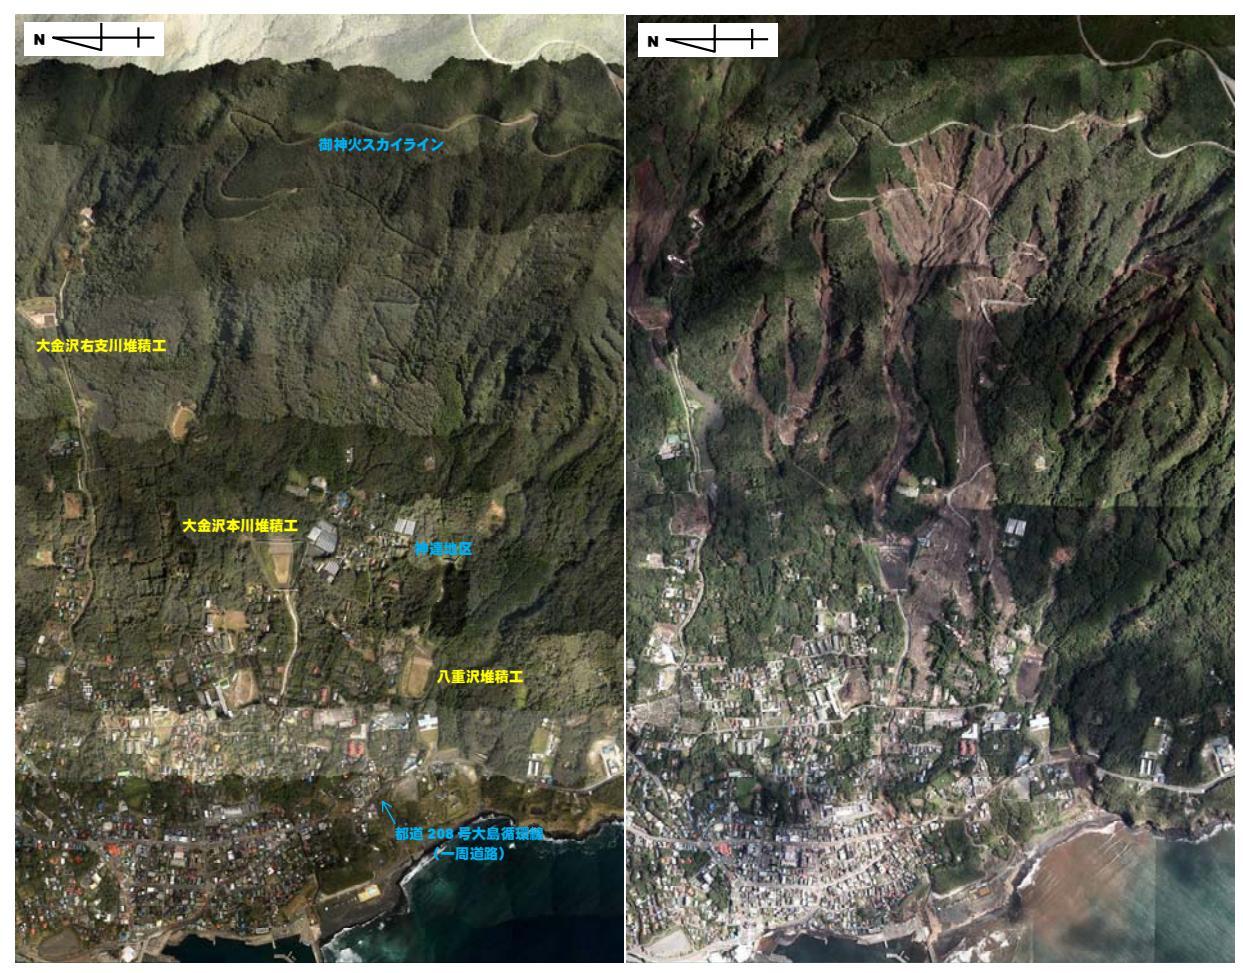
図 2.1.1 土砂災害前後の空中写真(元町地区付近) (左:土砂災害発生前,H24.4 国土地理院撮影、右:土砂災害発生後,H25.10.17 東京都撮影)

島内各地で土砂災害が発生したが、元町地区上流域の大金沢を中心とした渓流では、流木 を伴った土砂流出が発生するなど甚大な土砂災害が生じ、死者行方不明者 39 人、住家被害 153 棟に及ぶなど、多くの人命や財産が失われ(表 2.1.1)、11 月 5 日には、大島を局地激甚 災害指定することが閣議決定された。

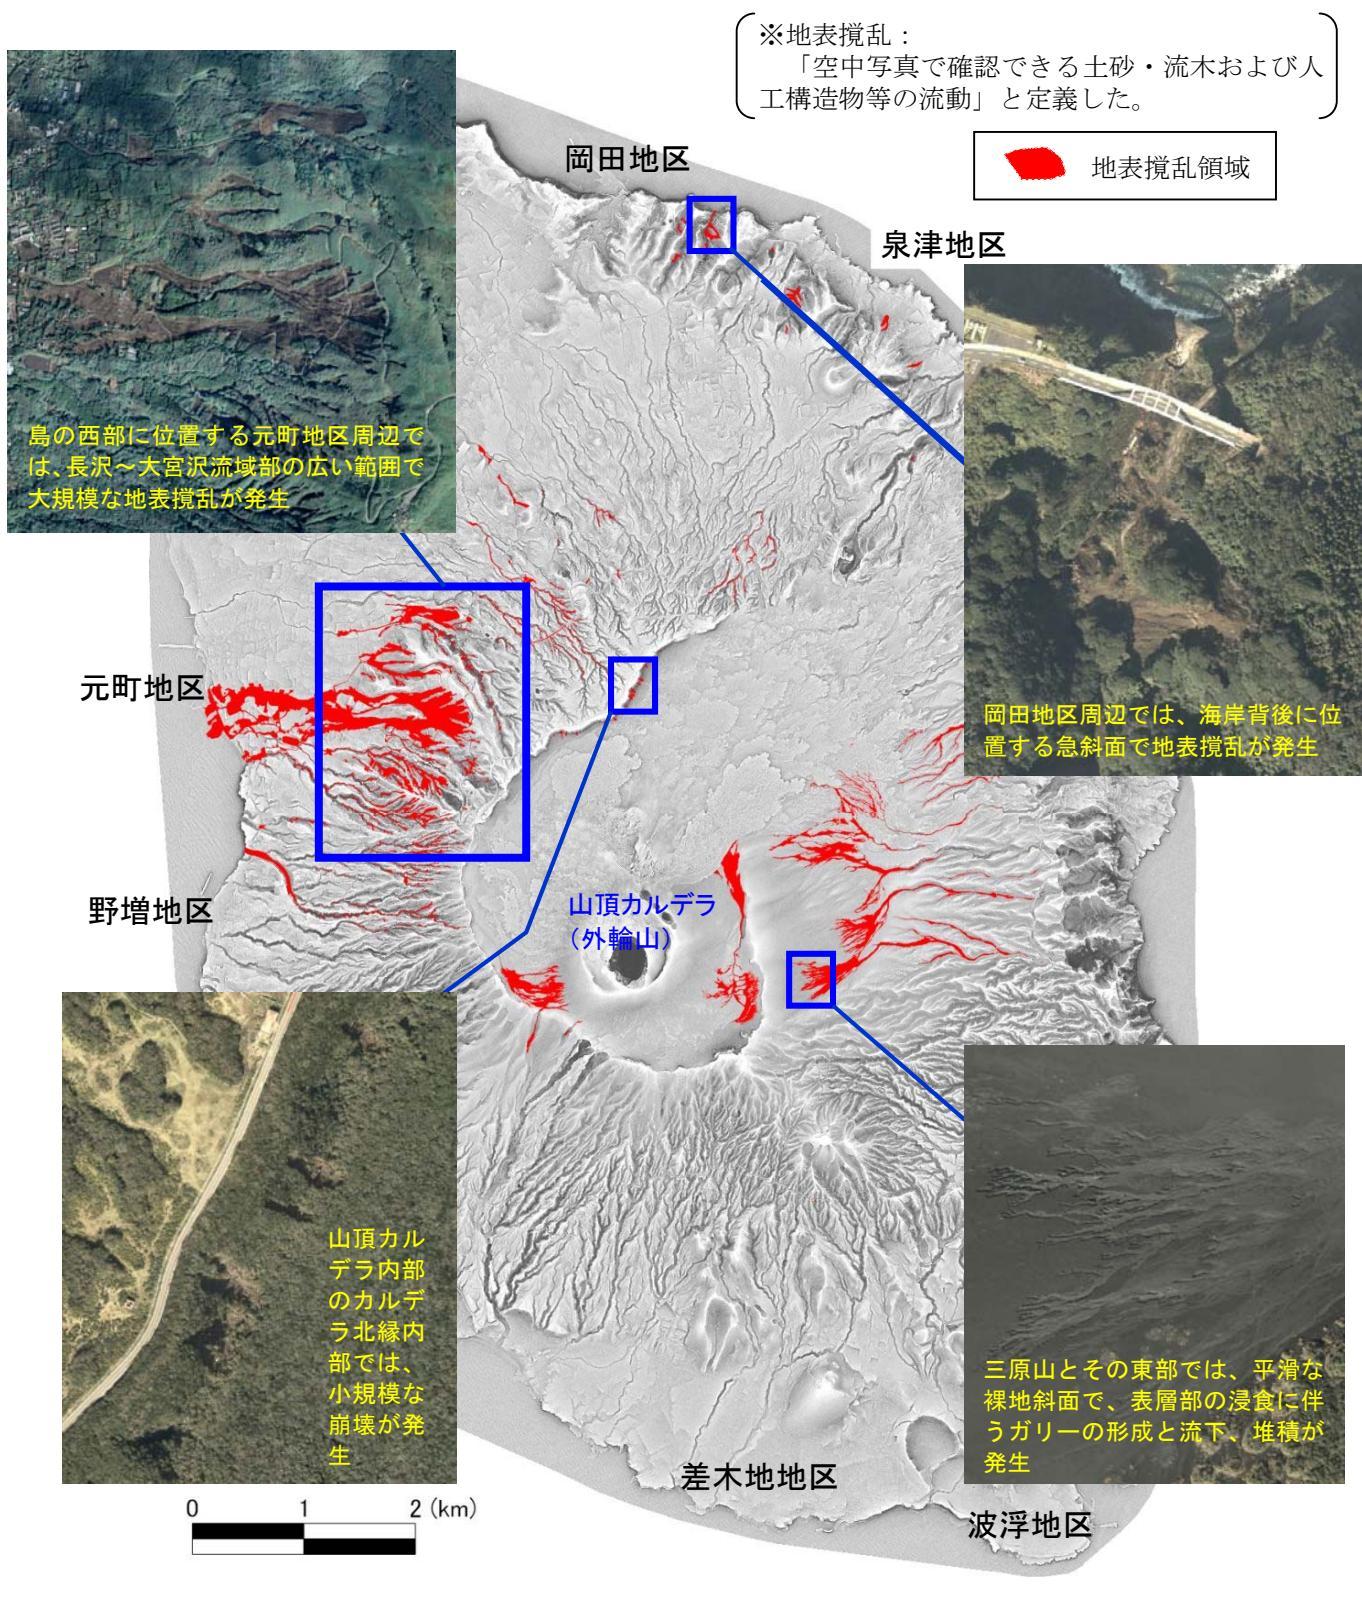
図 2.1.7 地表撹乱状況(全島)

島内全域で地表撹乱^{**}が確認されるが、島の西部に位置する元町地区周辺と、北部の泉津地 区背後の斜面、山頂カルデラ内部において集中的に発生している(図 2.1.7)。

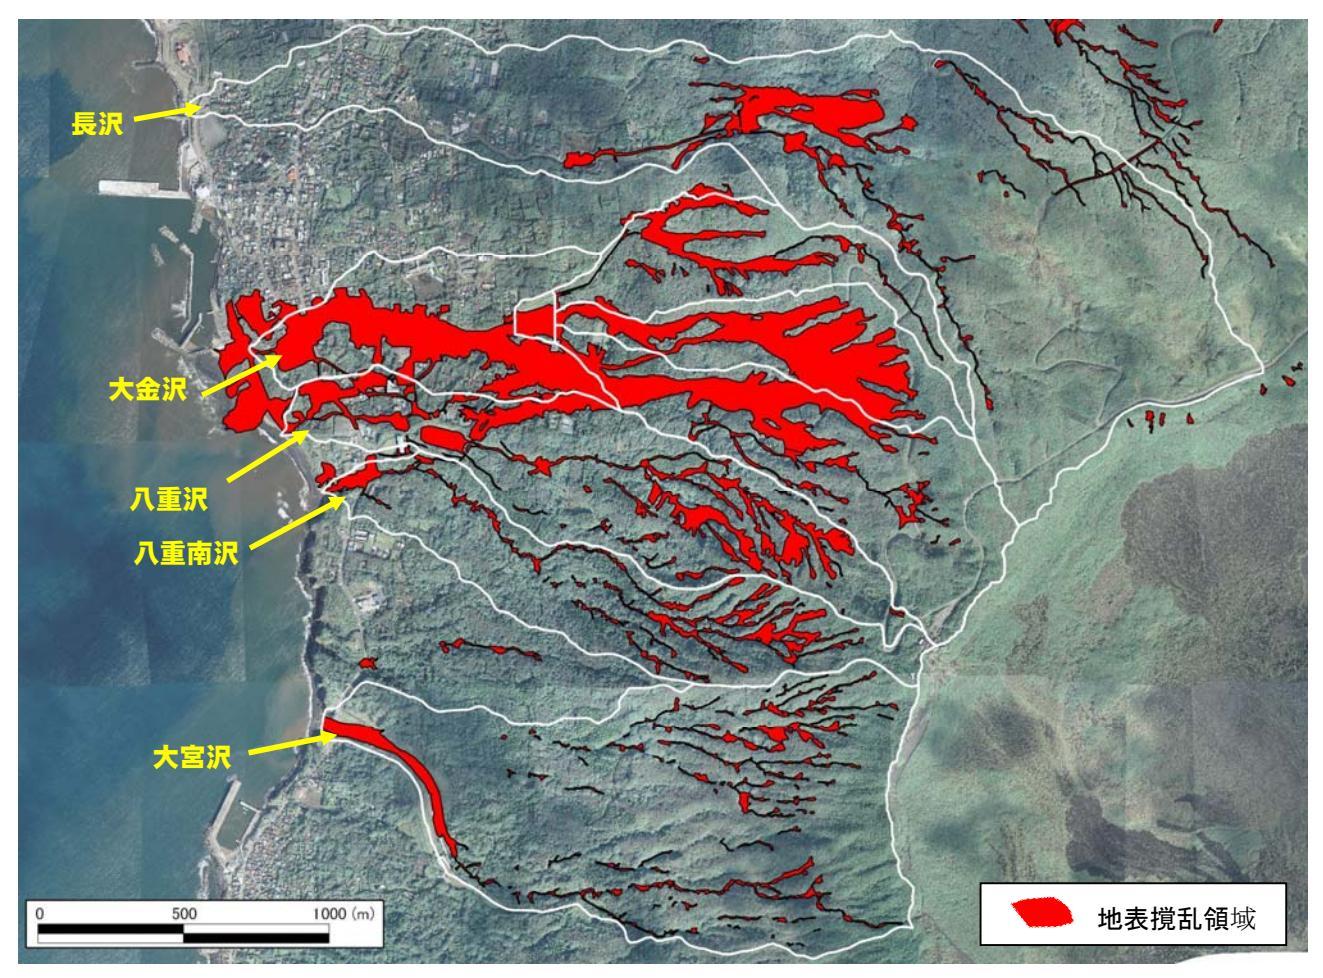
図 2.1.8 元町地区周辺での地表撹乱状況

広範囲に地表撹乱が発生した元町地区周辺の長沢、大金沢、八重沢、八重南沢、大宮沢に おいて、地表撹乱範囲を判読した。

大金沢全域や、長沢・八重沢の一部では、広い幅をもつ地表撹乱が見られるが、その他の 場所では、沢地形に沿った狭い地表撹乱である(図 2.1.8)。

各流域内の地表撹乱範囲を面積率で比較すると、大金沢では 30%以上、八重沢・八重南沢 で 10~20%、長沢や大宮沢では 10%以下となり、大金沢における地表撹乱面積率が大きい(表 2.1.3)。

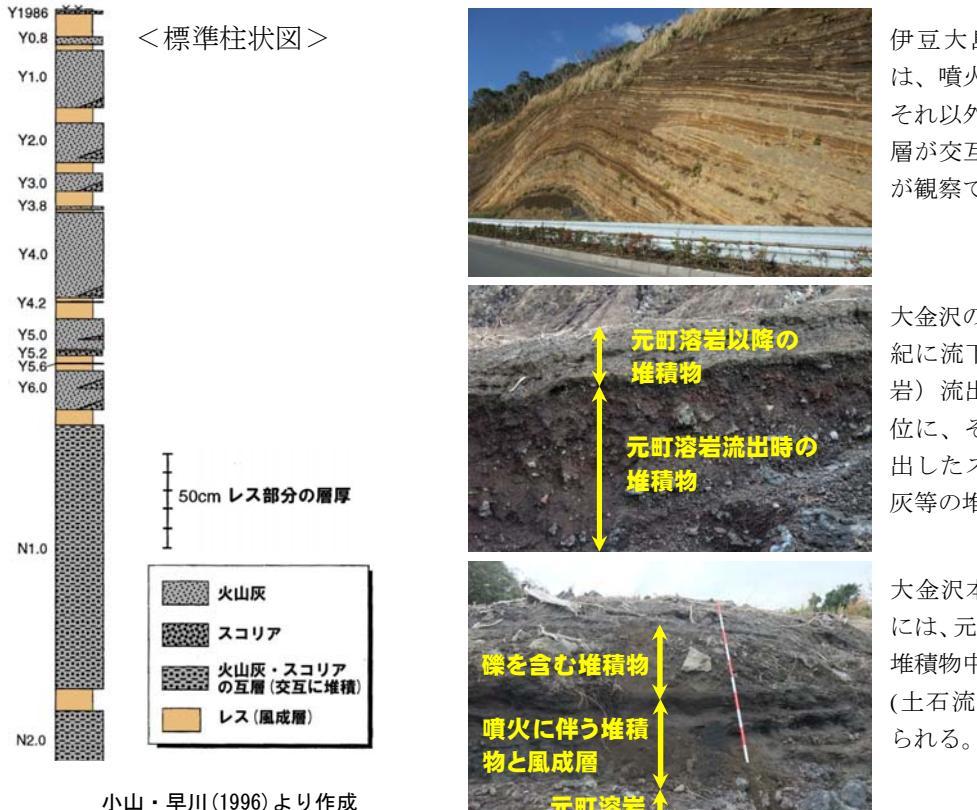
伊豆大島の地層切断面に は、噴火に伴う堆積物と、 それ以外の時期に堆積する 層が交互に堆積しているの が観察できる。

大金沢の中流部では、14 世 紀に流下した溶岩(元町溶 岩)流出に伴う堆積物の上 位に、その後山頂部から噴 出したスコリア・細粒火山 灰等の堆積物が覆う。

大金沢本川堆積工の上流側 には、元町溶岩の上位にある 堆積物中に、礫を含む堆積物 (土石流と考えられる)が見 られる。

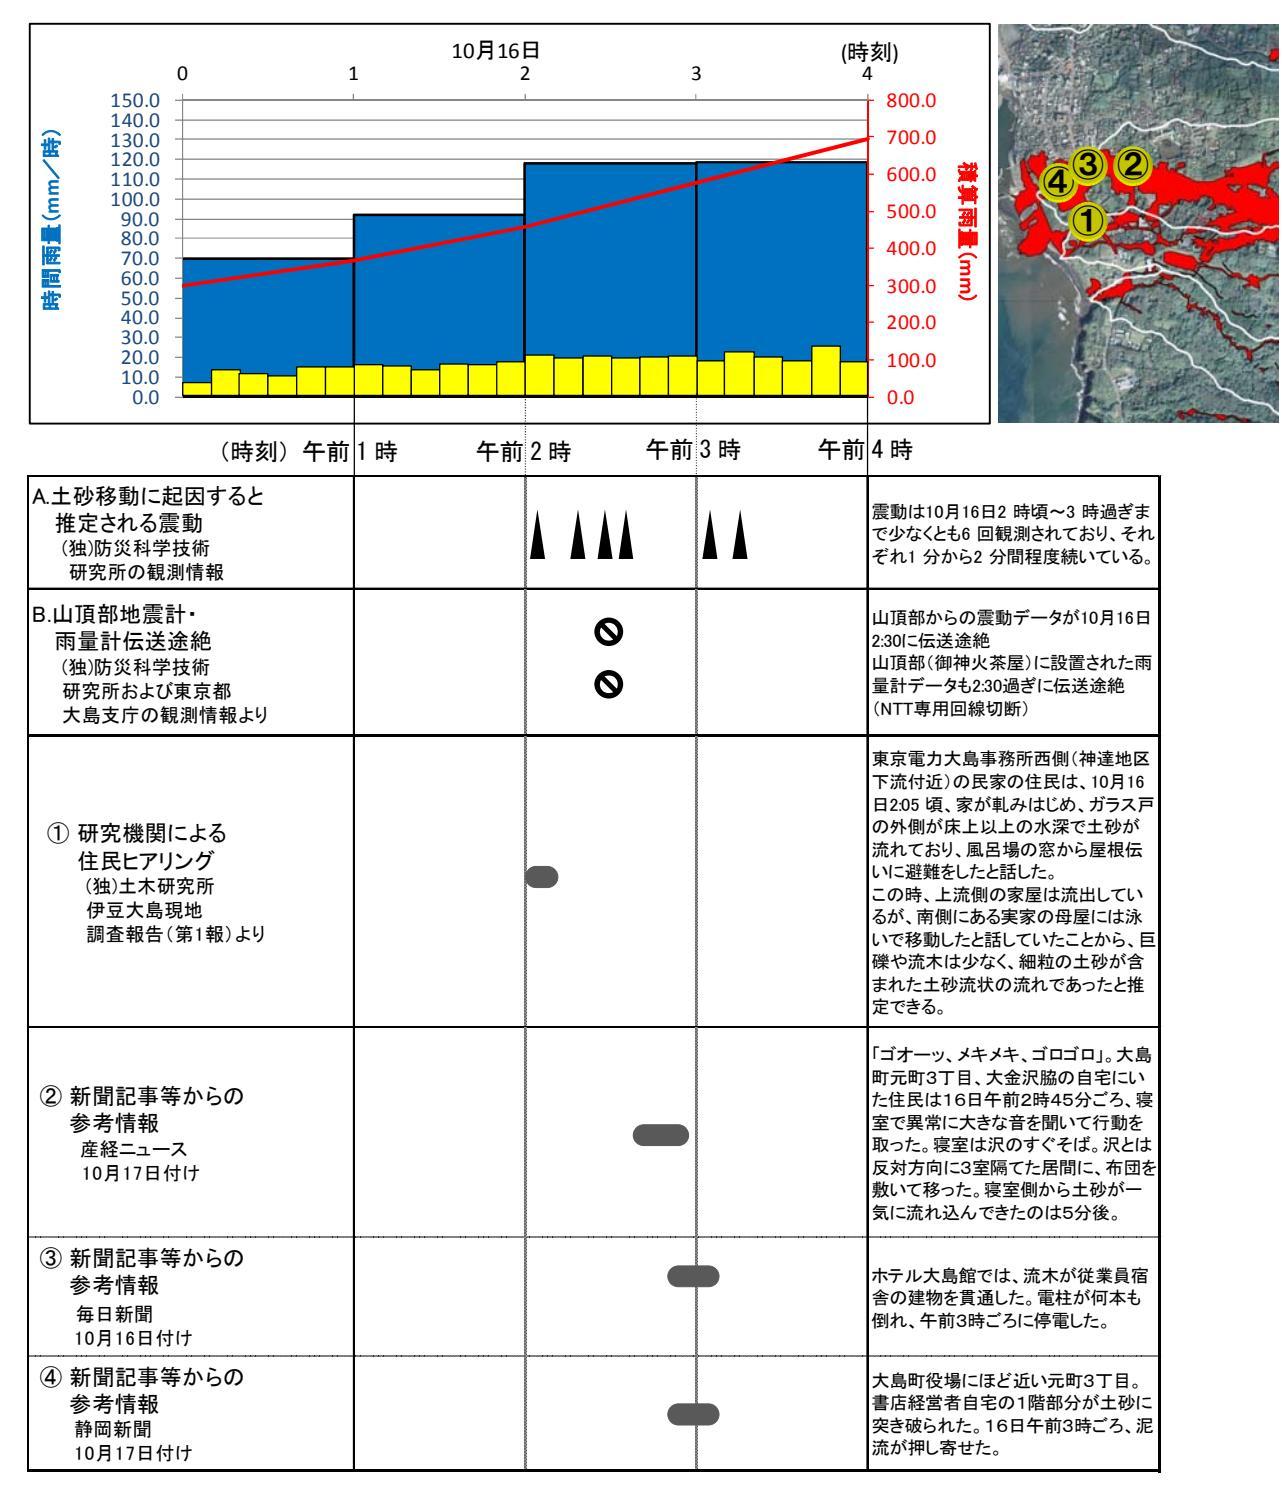
図 2.1.12 台風 26 号通過時の観測降雨(アメダス大島)と土砂移動発生状況

特に強い雨が集中した0時から4時までの雨量と対応した土砂移動状況に関連する情報を 整理した(図2.1.12)。

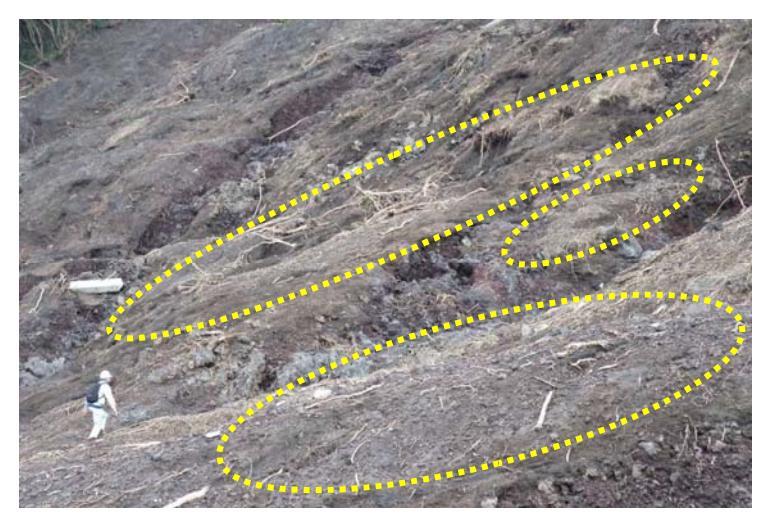
図 2.2.3 土砂生産領域 Bの斜面状況

斜面の表層土壌の一部が侵食され、元地形が概ね残っている領域。地表面の一部には、倒 木や根系などが残存している。

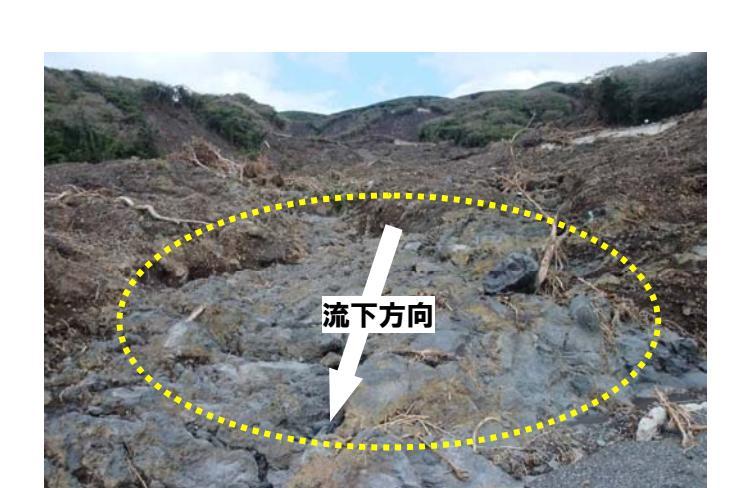
図 2.2.7 河床の露岩状況

ガリーおよび流路で、下方・側方への侵食が卓越している領域。河床の一部、溶岩層が露 出している。

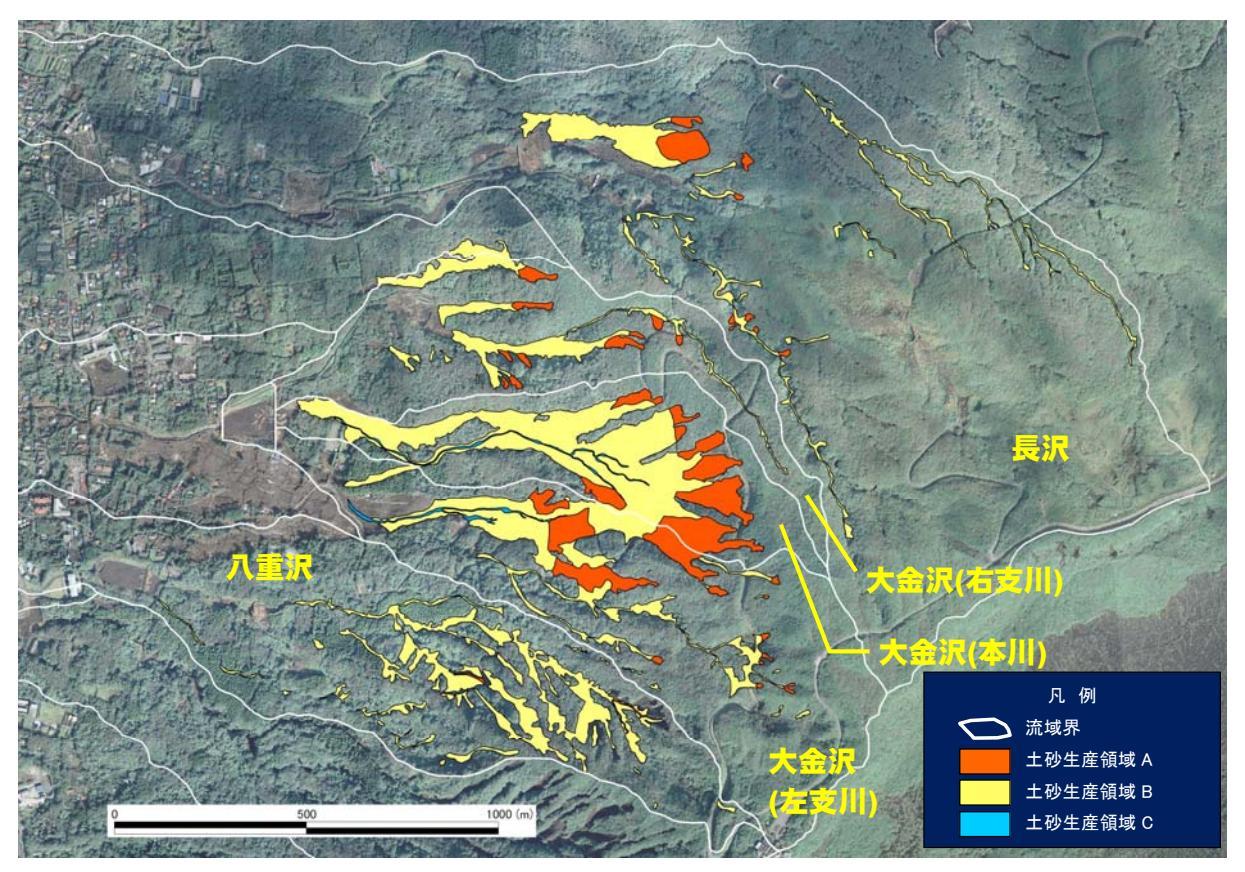
図 2.2.9 元町地区周辺における土砂生産領域の分布状況

土砂生産領域区分に基づいて、土砂災害発生直後に撮影された航空写真を判読して、元町 地区周辺の土砂生産領域の分布状況を整理した(図 2.2.9)。

- 大規模な土砂生産が生じた付近は、急傾斜でもろい地質を有していたことに加え、長時間にわたり強い降雨が継続した地域である。
- 土砂生産形態は、長沢や大金沢で板状体の特徴を有する表層崩壊、広い範囲の斜面の 表面侵食およびガリー侵食であった。
- 土砂生産があった流域の広い範囲が木本植生で被覆されており、とくに大金沢はほぼ
 全域が木本植生であったため、大量の流木が発生した。

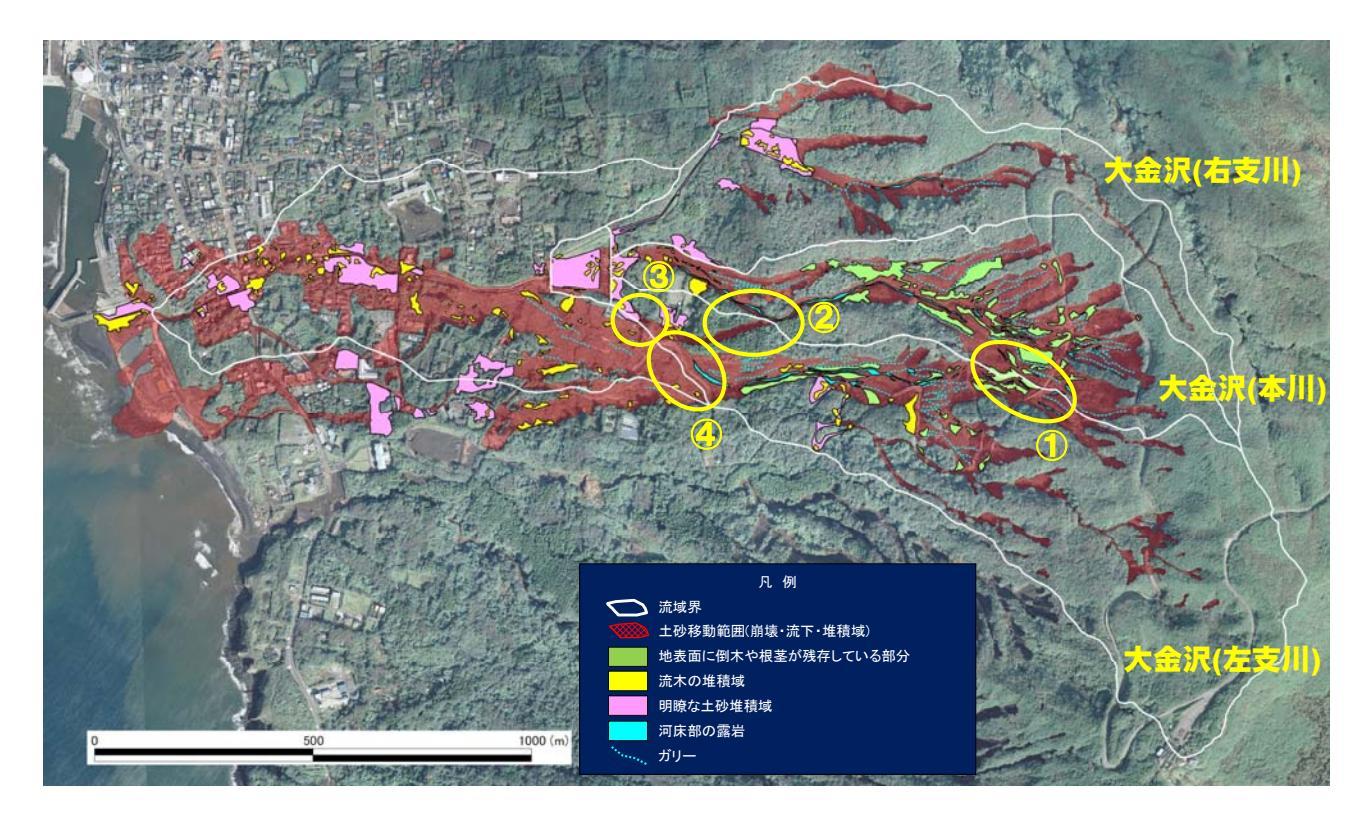
図 2.3.1 土砂・流木の流下実態 (流下状況写真を巻末資料P1~4に示す。)

大金沢の本川と左支川の流域界の状況を現地調査等により確認した結果、流域界となる尾 根部での明瞭な土砂の越流は確認できなかった(図2.3.1①)。また、本川中流部では、本川 から左支川方向に越流した流れが、左支川に流入していた(図2.3.1②、③)。左支川下流部 では、流域界となる低い尾根を乗り越えて、大量の土砂・流木が下流に流れ込み(図2.3.1 ④)、土砂および流木が河口付近まで堆積していた。

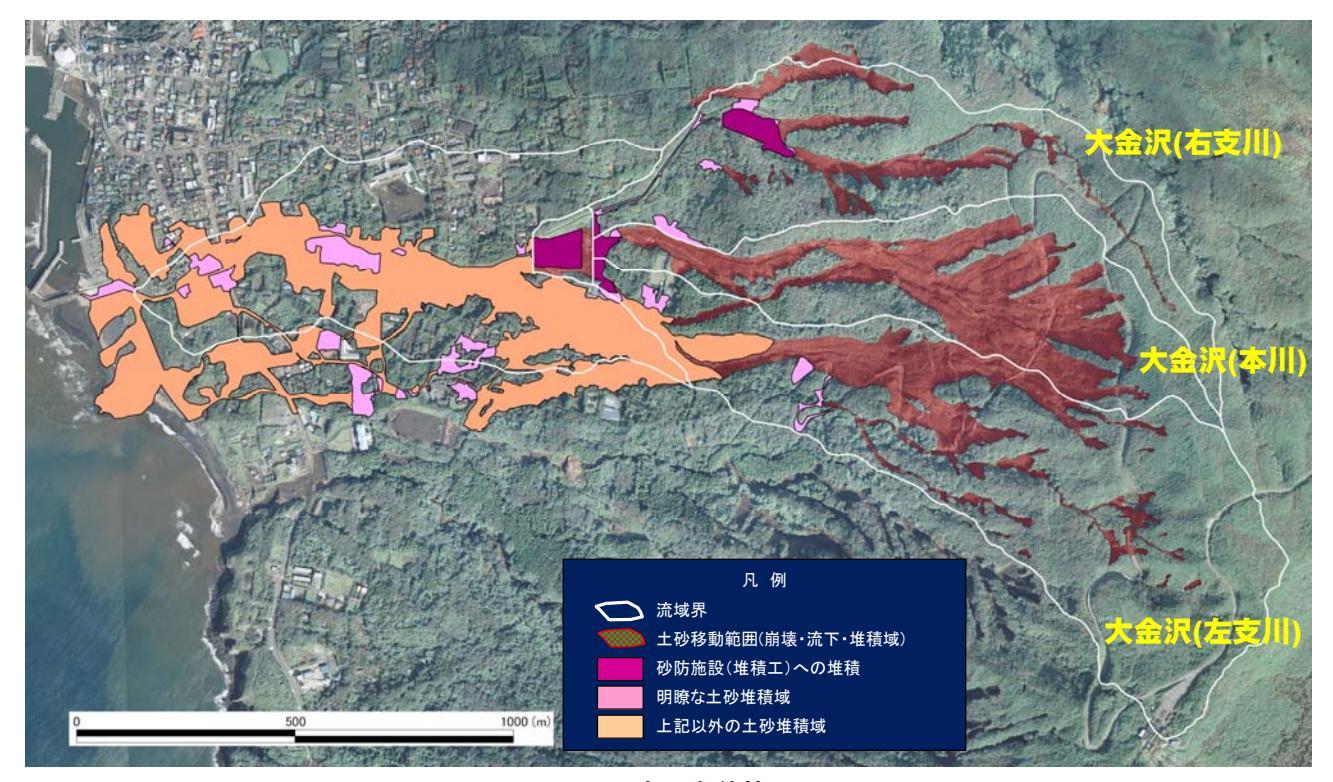
図 2.3.2 土砂の堆積範囲図

大金沢における航空写真判読による土砂の堆積範囲を図 2.3.2 に示す。左支川の低い尾根 を乗り越えて斜面上を流下した土砂が、河口付近まで堆積している。

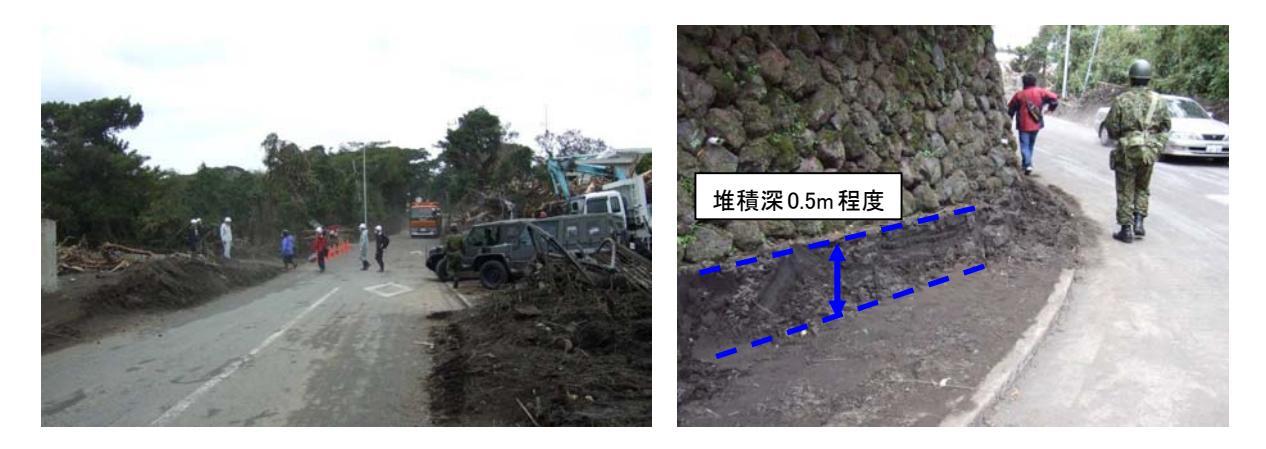
図 2.3.3 大金沢下流の町道付近での土砂堆積状況(左)と堆積痕跡(右)

元町地区における明瞭な土砂堆積域では、現地調査により 50cm 程度の土砂堆積が確認された。

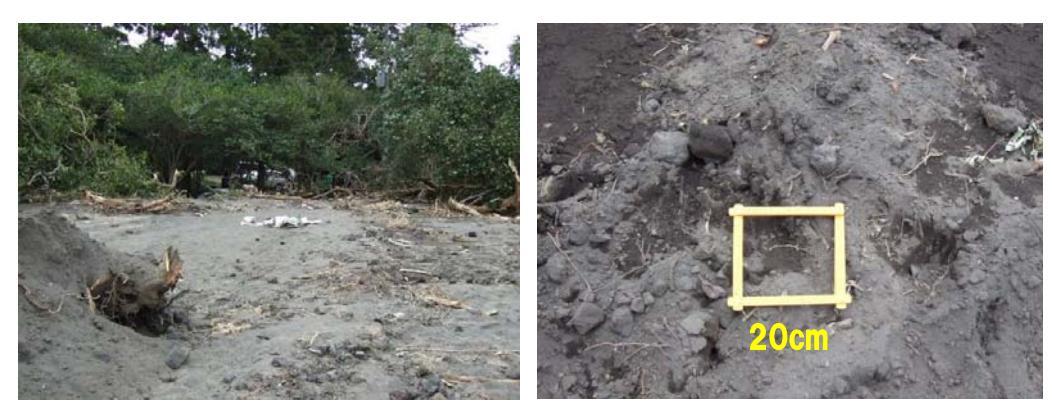
図 2.3.4 大金沢下流付近の堆積土砂(元町地区)

下流部の堆積土砂の粒径は 1~2mm 程度の砂が主で、最大で数 cm 程度の礫が一部混じって いおり、数 10cm 程度の礫は中流域に分布する。

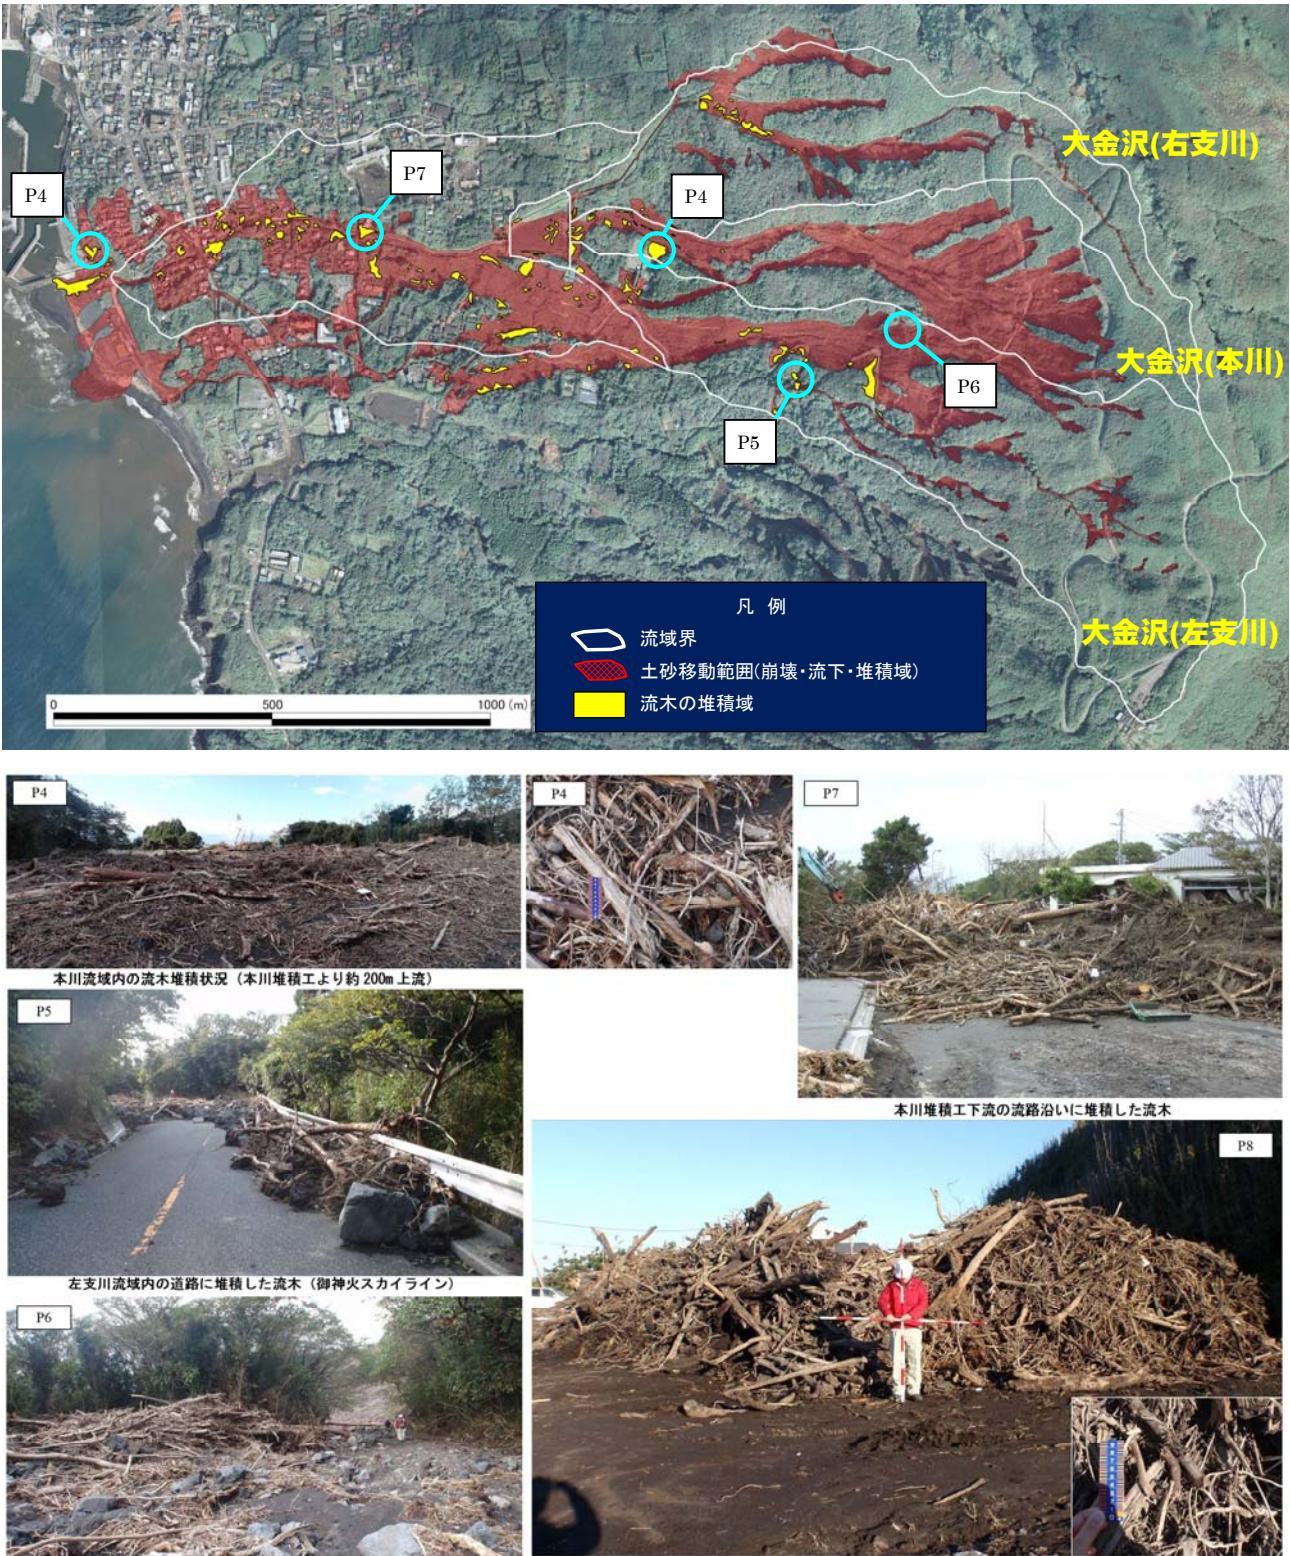
図 2.3.5 流木の堆積範囲と堆積状況

大金沢流域では、広い範囲で発生した流木が、神達地区付近や下流流路沿いに河口付近まで堆積している(図 2.3.5)。

左支川流域内の道路に堆積した流木(御神火スカイライン)

大金沢流域下流部で集積された流木(河口付近)

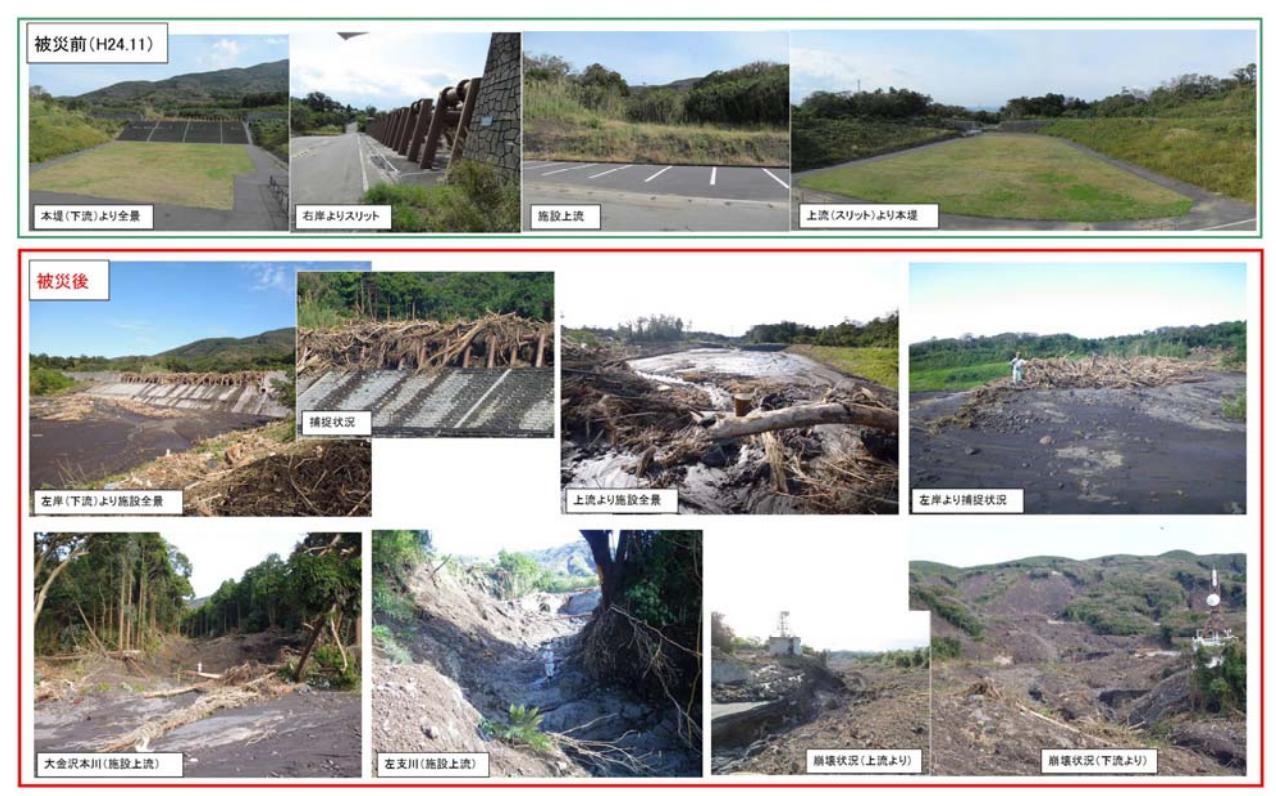
図 2.3.7 大金沢本川堆積工における土砂と流木の捕捉状況

- 長沢、大金沢本川および右支川、八重沢の堆積工、その他の不透過型砂防堰堤で、大 量の土砂と流木が捕捉された。
- 堆積工および堆積工上流の透過型堰堤、不透過型堰堤で大量の土砂と流木が捕捉され ており、効果が発揮された。

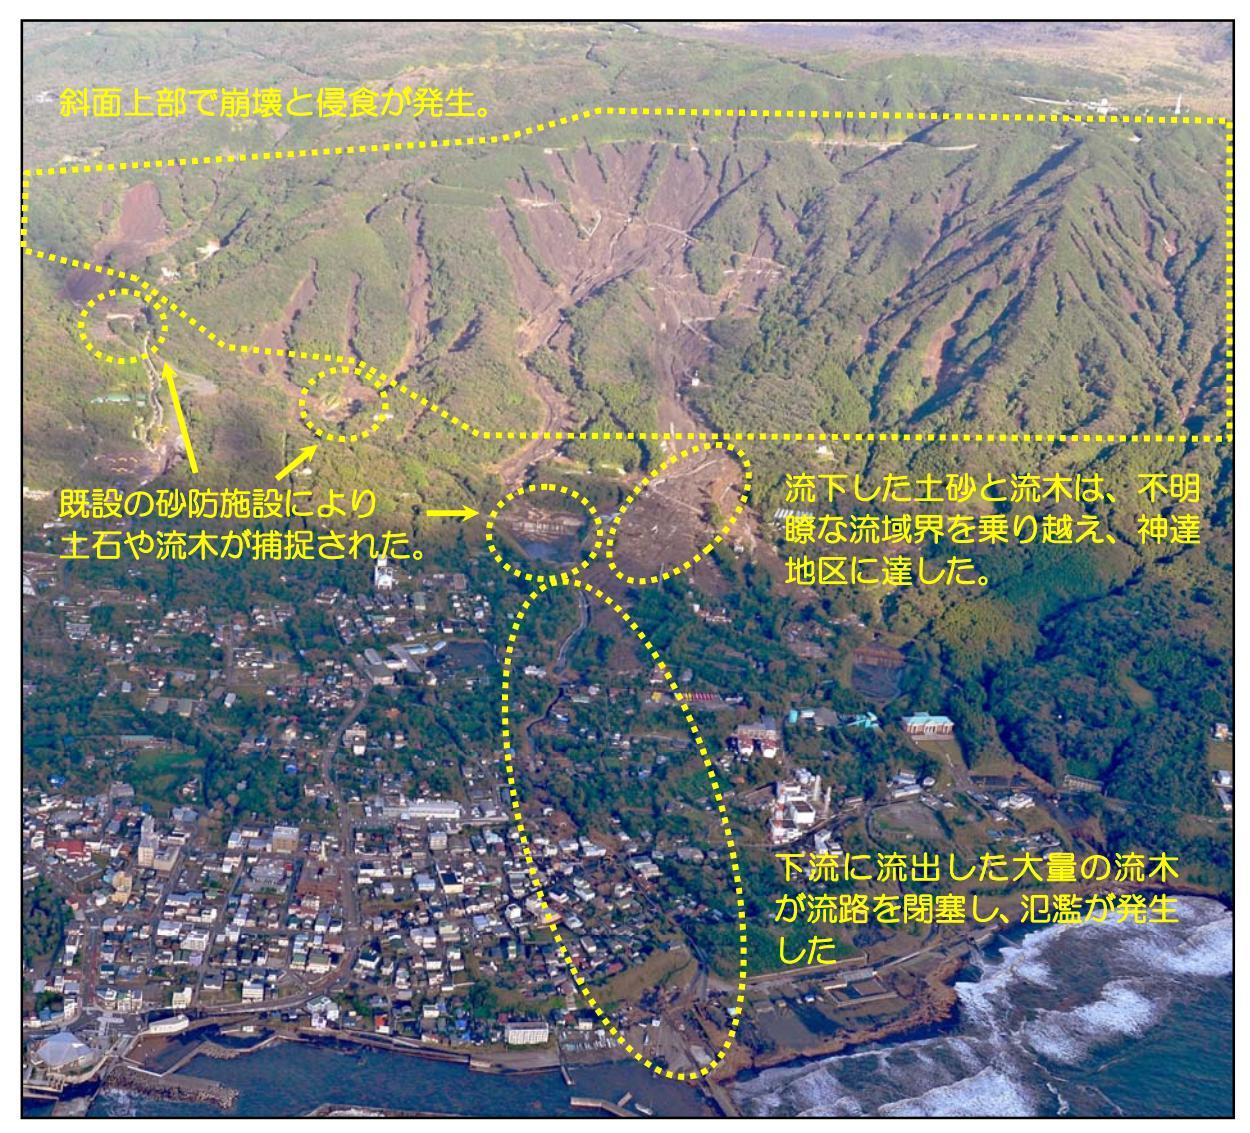
図 2.4.1 平成 25 年 26 号台風による土砂災害まとめ

- (1) 要因からみた土砂災害の特徴
 - ・ 伊豆大島の北西から南西にかけての外輪山斜面は <u>30~40 度と急傾斜</u>であり、とくに 元町付近の上流斜面は 14 世紀に噴出した溶岩流の上を火砕物(火山灰やスコリア) が薄く被覆した脆い地質であった。
 - ・ 元町上流の斜面上にはおもに広葉樹が密に繁茂していたが、根系は浅かった。
 - ・ 伊豆大島では過去にも台風に伴う豪雨による土砂災害等が発生しているが、今回の降 雨は**観測史上最大を記録する雨量**であり、強い雨が短時間に集中した。
 - ・ 以上の要因が複合し、三原山外輪山の北西側斜面にある長沢、大金沢、八重沢、八重 南沢、大宮沢の源頭部が集中的に崩壊した。
 - ・ 大金沢では、下流に流出した大量の流木が橋梁部などで流路を閉塞し、氾濫が発生した。

- ・ 八重沢、八重南沢、大宮沢では0次谷の沢抜けによる崩壊が発生した。
- 長沢では、比較的面積の広い表層崩壊が発生し、土砂と流木を下流に流下させた。流出した土砂の大部分は砂防堰堤に捕捉されたが、流木と一部の土砂が流出して中流部で氾濫したが、下流市街地への大きな影響はなかった。
- 大金沢では、斜面上部の広い範囲で連続した崩壊と侵食が生じた結果、本川および右支川では流出した土砂と流木の大部分が既設堆積工に捕捉されたものの、左支川では 不明瞭な流域界を乗り越えた大量の土砂と流木が下流に押し流れた。
- (3) 土砂災害の主因
 - ・ 台風 26 号に伴う土砂災害は、噴火活動が活発な時期と活発ではない時期がある伊豆 大島特有の地質条件に加え、元町地区上部の急な斜面に、記録的な強い豪雨が短時間 に集中し、かつ崩壊発生後も継続したことにより広い範囲で崩壊と侵食が発生したため、大規模な土砂流出となって短時間で下流の市街地に到達したこと、さらに斜面上の樹木が大量の流木となって出水と一緒に市街地を襲ったことにより被害を大きくしたと考えられる。
- (4) 土砂災害対策の課題
 - 火山地域では火山噴出物が斜面に分布しているが、溶岩のように岩盤状をなしている 地質と火山灰やスコリア、軽石など未固結の堆積物が複雑に重なり合っており、<u>崩壊</u>
 <u>範囲や規模の推定が困難</u>である。今回の災害事例を踏まえて伊豆大島においても<u>適切</u>
 な計画土砂量等の設定が重要である。
 - 火山斜面は複雑な地質の影響で流域界を示す尾根が不明瞭な場所があり、とくに規模の大きな土砂流出があると流域界を越えて隣接流域に流入することがある。そのような地形特性を詳細な地形図から判読して、土砂災害対策の基礎資料とすることが重要である。

- 今回の土砂災害の発生状況を顧みると、100mm/hr 前後の強い雨が数時間継続したことによって集中的かつ大規模な崩壊や土砂移動が生じ、甚大な被害をもたらしたことがわかる。このような規模の豪雨を踏まえ、ハード整備とともに、ソフト対策の展開について検討する必要がある。
- 元町地区の渓流では、島内でも比較的砂防施設の整備が進んでおり、かつ災害発生時 は各施設がその効果を発揮したにもかかわらず、大きな被害が発生した。今回の土砂 災害を踏まえて、伊豆大島における対象規模の設定や土砂量・流木量算出の考え方を 再検討していく必要がある。
