4. 三宅島火山における精密水準測量の調査結果（平成21年度）

Result of Precise Leveling Survey of Miyake-Jima Volcano in 2009

技術支援課 石原成幸、長谷川治雄、川島眞一

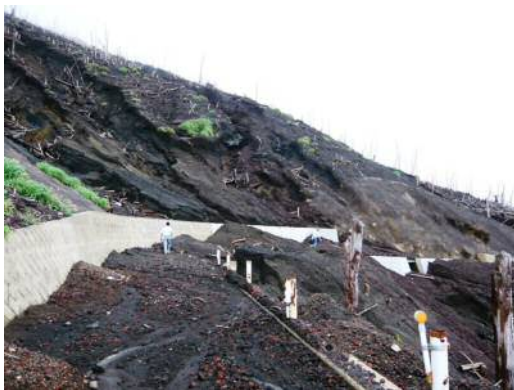
前述のとおり、現在でも雄山は活発に火山活動を継続しており、図-3、写真-1に示すように林道部では災害復旧工事後の再被災のため、一部区間の通行ができない状況にある。また、山頂部に取り付く林道も写真-2のように各所で寸断・荒廃が続いており、有毒な火山ガスの発生と相俟って、火口部直近

写真-1 林道雄山環状線の再被災状況

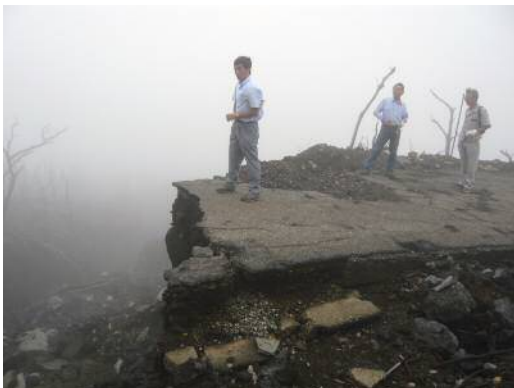
写真-2 現在の最頂観測点付近の状況

までの精密水準測量を行える状況には至っていない。

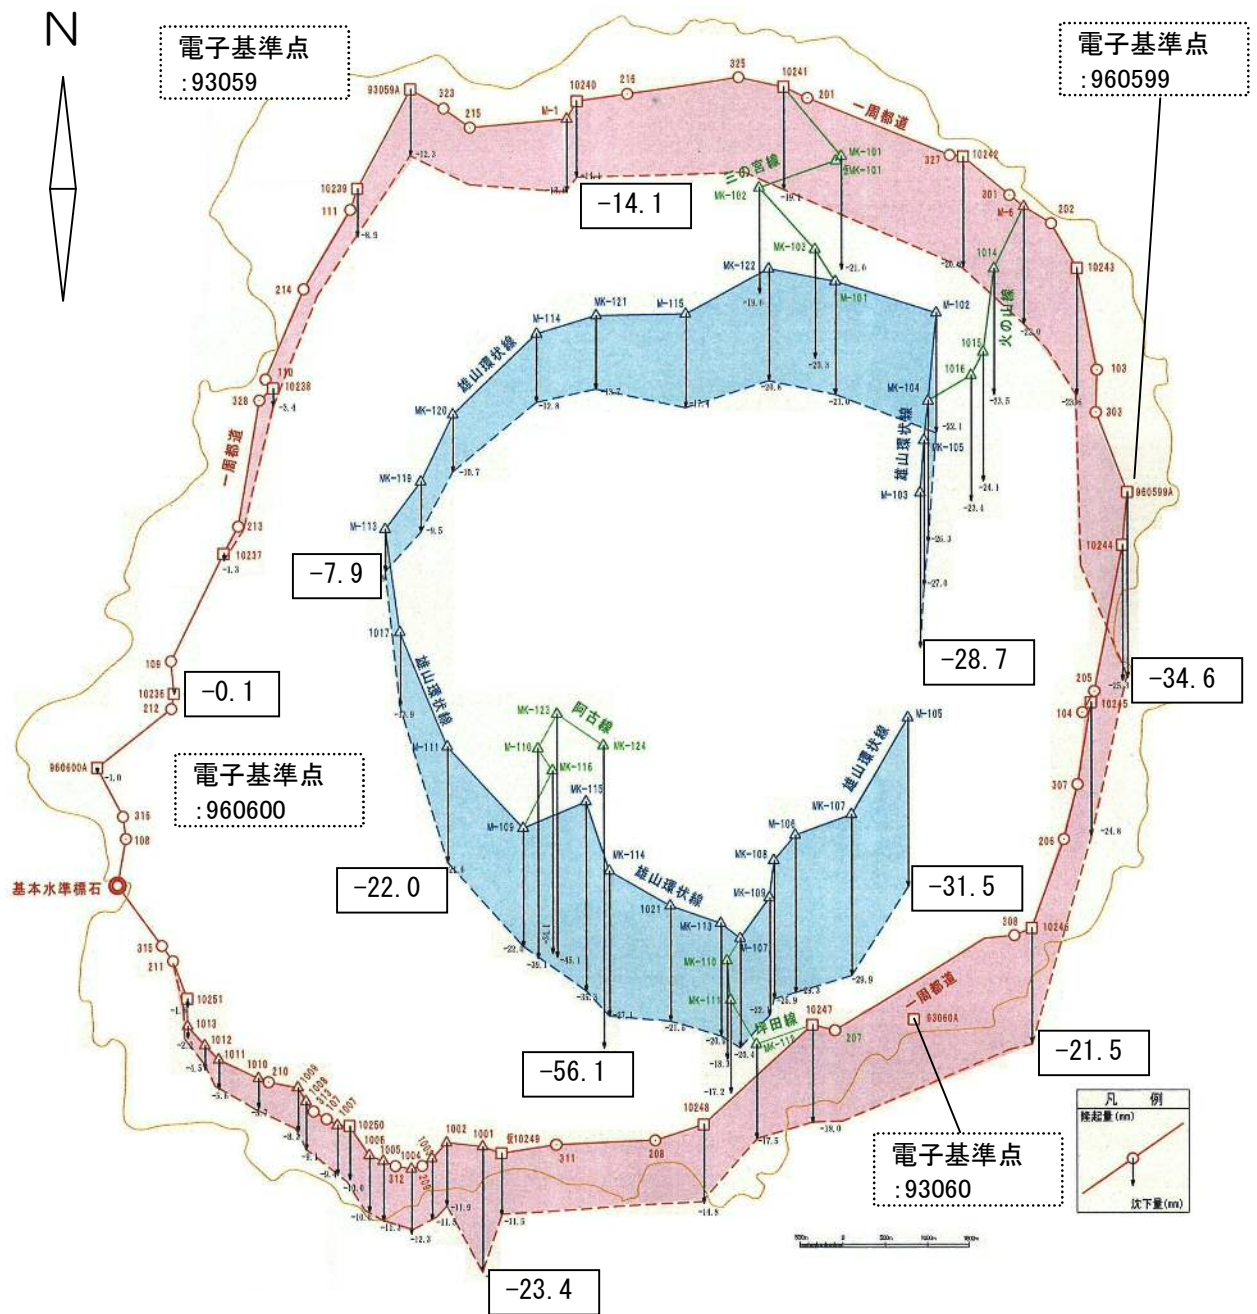
図-4 変動ベクトル図 (H21-H19 差分)

前回の観測成果値と比較して、隆起した水準点は見当たらない。

また、最大の沈下量を示した点は、前回と同様に島東部のサタドー岬付近にある電子基準点の付点における $\Delta 34.6\text{mm}$ となっている。

変動ベクトルから見ると、島の西側においては、前回と前々回の変動量（H19-H17）に比べて今回の変動量は若干ではあるが減少しており、北側では前々回とほぼ同等量となっている。

これに対し、島の東側および南側においては、数ミリ程度ではあるが沈下量が増大する傾向にある。

変動ベクトルからは、島の北側の三の宮線・火の山線が前回調査時とほぼ等しい沈下量を示している。

島の南側に位置する坪田線に関しては、若干ではあるが沈下量（5mm程度）が増大している。

環状線に関しては、変動ベクトルを見た場合、島の東側から南側を中心に沈下量が増大傾向にある。

山頂への取付路線である阿古線に関しては、沈下量の増加は見られないが、他に比べてその沈下量は大きく、頂上に最も近いMK-124点の沈下量は、全点の最大値（ $\Delta 56.1\text{mm}$ ）となっている。

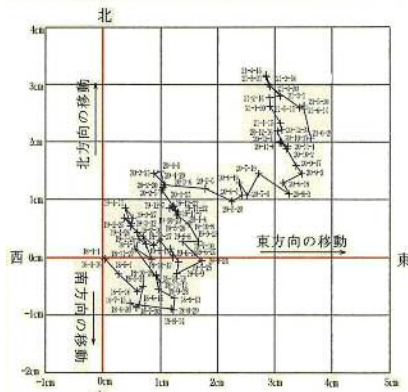
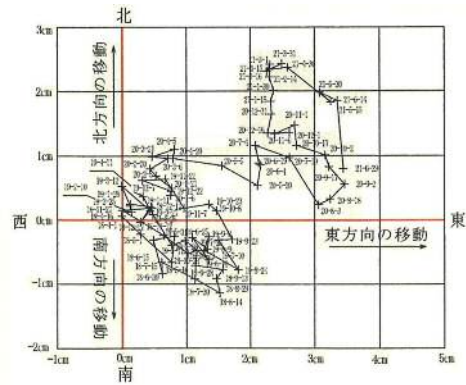
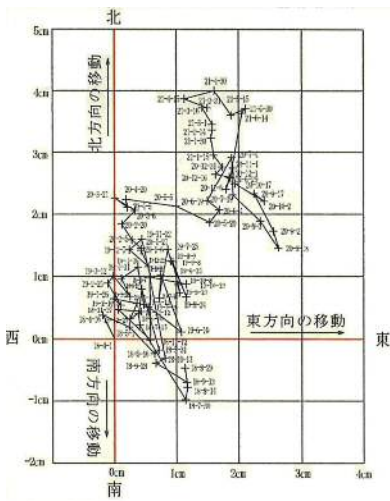
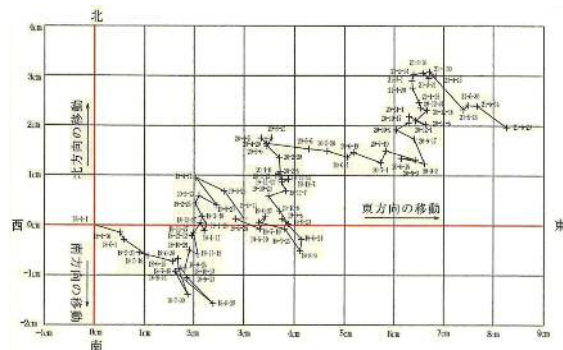
図-5 電子基準点 F2 解

平成18年4月より平成20年3月頃までは、電子基準点960600を除く3点は、全般に東または北方向へ2cm程度の変動を繰り返していたが、同年3月から21年6月までの成果に関しては、それまでに比べて倍近い変動量を示しており、東北方向への移動が顕著に現れている。

一方、960600に関しては、他の基準点と変動傾向は同じであるが、変動量がほぼ倍となっている。

他点の動向と合わせて考察すると、東北方向へ移動しつつも島全体が西から東方向へ動いていることが考えられる。

島全体が北東方向に移動しつつ、島の北東部で沈下する傾向にあることが読み取れる。
