## 4. 三宅島火山における精密水準測量の調査結果（令和5年度）

### Result of Precise Leveling Survey of Miyake-Jima Volcano in 2023

技術支援課 大石 雅登、○松浦 祐子、上之原 一有（現 第四建設事務所）

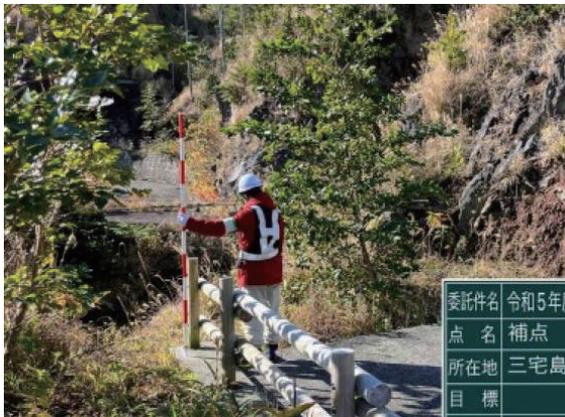
写真-1 林道不通箇所

林道部では災害復旧工事が進められているが、図-3また写真-1に示すように一部通行不能となっている箇所もある。また山頂部に取り付く林道（図-3 区間(18)）に至っては、舗装が崩壊した状況である上に、立ち枯れていた植生が噴火後20年を経て写真-2のように勢いを増して繁茂している。そのため本林道では観測機材を運んでの観測作業は難しく、火口部直近までの精密水準測量を行える状況には至っていない。

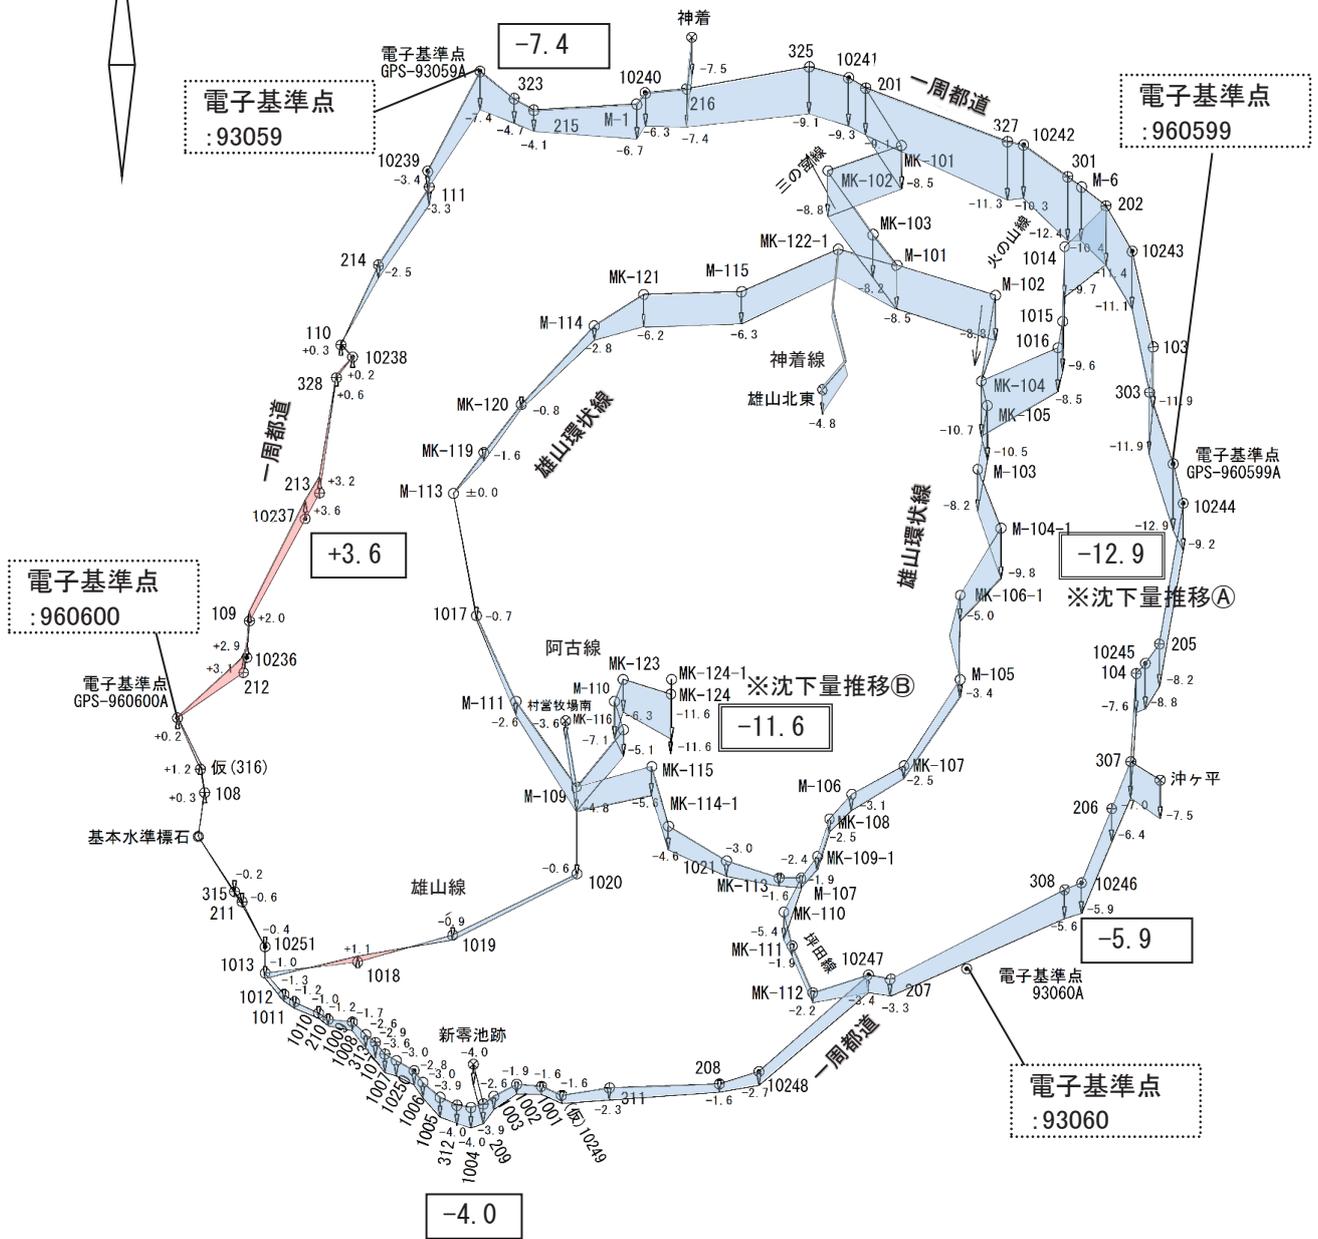
図-4 変動ベクトル図 (R5-R3 差分)

前回の観測成果（成果検定：日測技発第F21-0204号）と今回の観測成果との比較結果については、図-4のとおりであり、過去のデータと比較すると島内全域の変動量は少なくなっている。観測路線ごとの概要は、次のとおりである。

島全体を東西で分けてみると、東側の方で沈下量が大きい傾向にある。

東側全体では10mm程度の沈下量があり、今回最大の沈下量を示した点は、島東部のサタドー岬付近にある電子基準点（960599）の付近での12.9mmであった。令和3年の観測でも令和元年からの沈下が12.4mmであり、ほぼ同程度となっている。本箇所の平成21年調査からの沈下量の推移を図-5の左側グラフ④に示す。平成21年、平成25年と30mm以上の沈下が見られていたが、長期的には沈下量は減少している傾向にある。

対して島の西側においては、一部で僅かに隆起しており、その最大値は伊ヶ谷地区内で3.6mmである。一方、南西側では0mm~5mmの沈下が観測されている。

全般として取付路線の傾向は、一周都道の方角別傾向と調和している。

島の北東側の三の宮線・火の山線は8mm~9mmの大きめの沈下量を示している。島の南側に位置する坪

田線・雄山線に関しても、5mm以内の沈下量であり一周道路と同様の傾向となっている。

雄山環状線に関しても、沈下量としては一周都道と同様に北東側が大きく、西側が小さい傾向にある。環状線内側の阿古線に関しては、沈下量が林道の中では比較的大きく、頂上に最も近いMK124地点では11.6mmとなっている。本地点の沈下量の推移を図-5の右側グラフ⑤に示す。令和3年の沈下量は26.0mmであり、前回の観測では島内最大沈下量であった。ばらつきはあるが、本地点でも沈下量は減少する傾向にある。

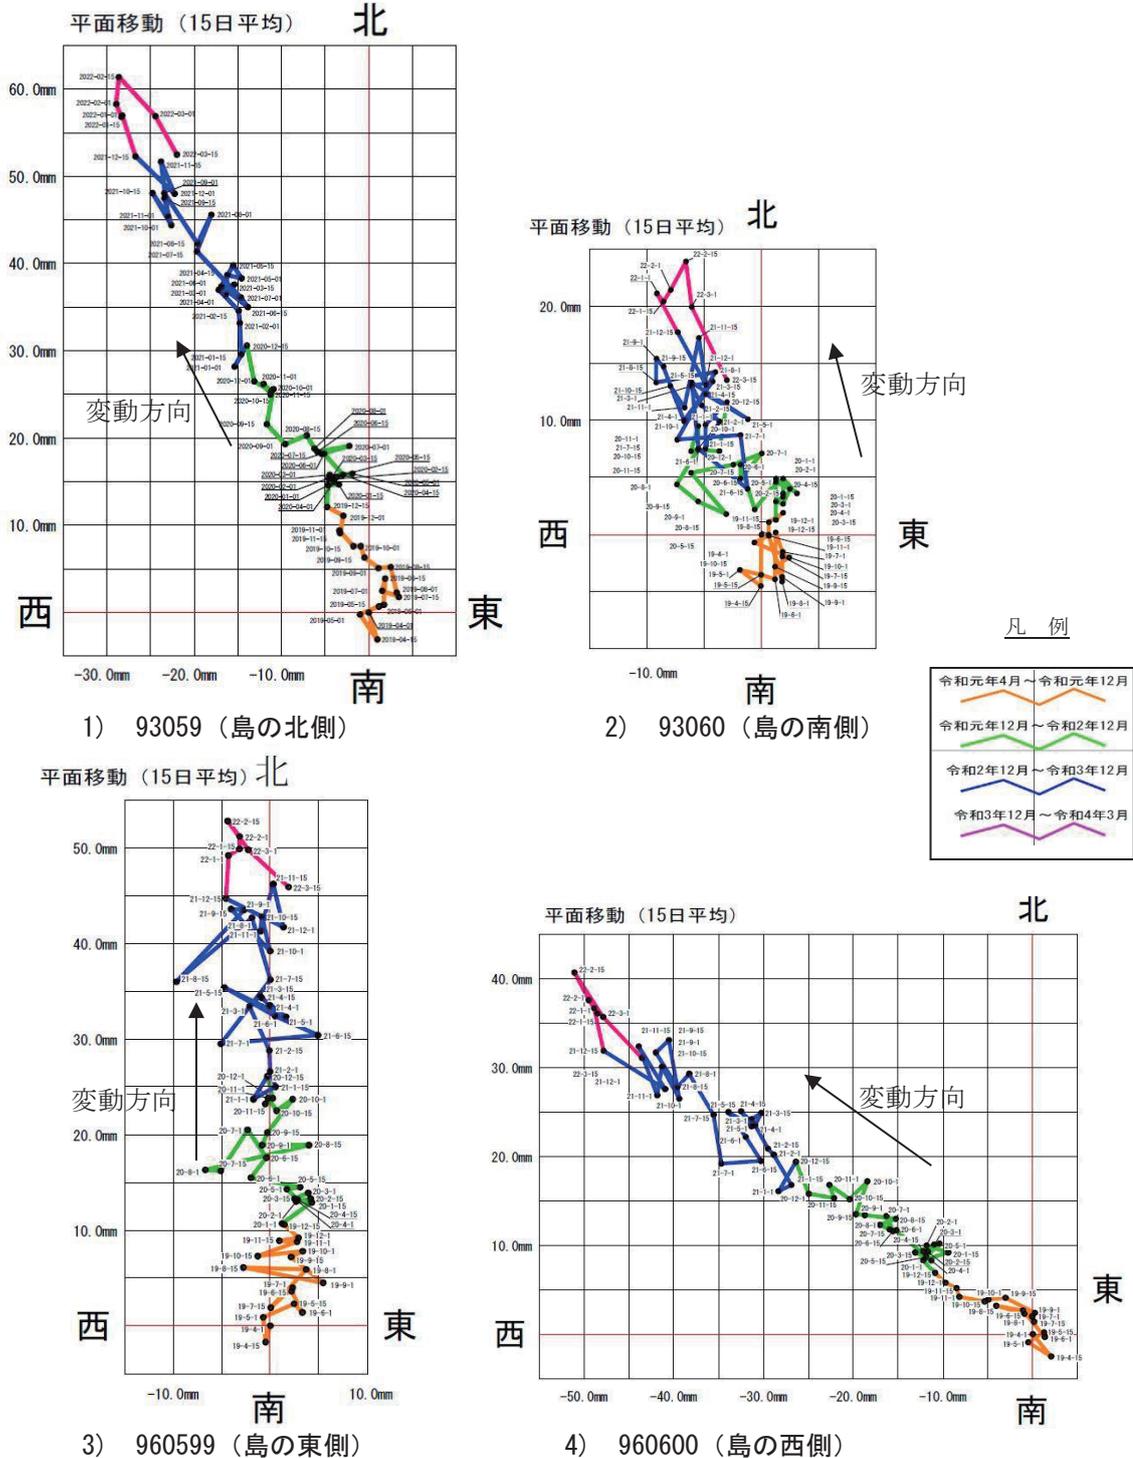
図-6 電子基準点 F3 解

当該成果は図-6のとおりであり、全般に北または北西方向へ、1年間で10mm～20mm程度の変動が見られる。

この結果と水準測量の成果とを合わせて勘案すれば、島全体が北～北西方向に移動しつつ、島の北東部で沈下する傾向にあることが読み取れる。
