東京の川を考えるシンポジウム2005

「 河 川 と ま ち づ く り 」

河川とまちづくり

品川区まちづくり事業部

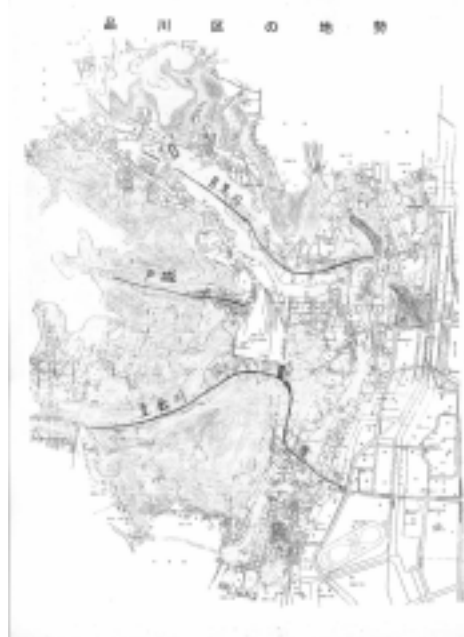
品川区地勢図

- ・ 2つの河川と旧水路が谷間を形成
- ・ JR東海道線より東側は海につながる低地
- ・ 3つの谷間、及び低地部で浸水被害が頻発

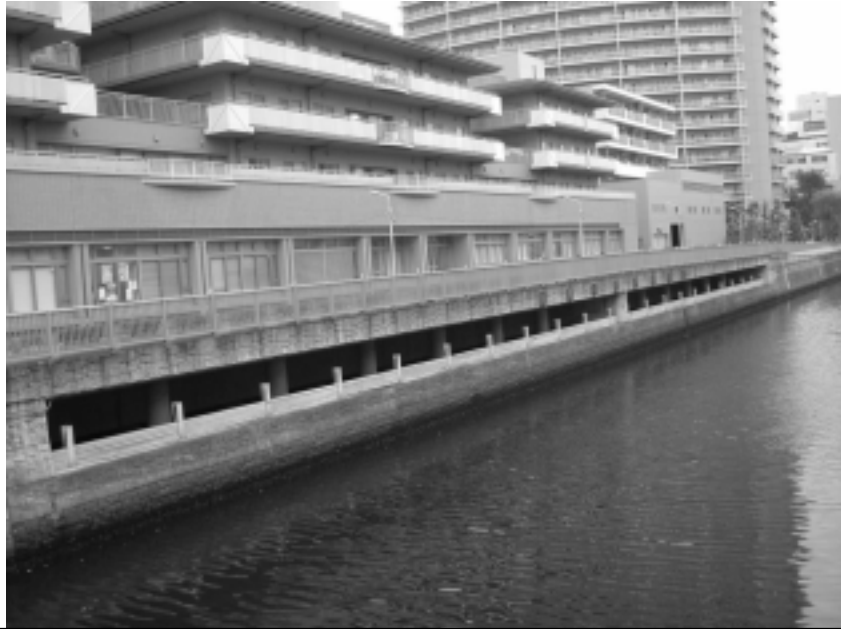
荏原調節池

- ・ 河川からの溢水対策として雨水調節池
- ・ 内水氾濫対策として下水道の雨水バイパスや雨水調整池、貯留管

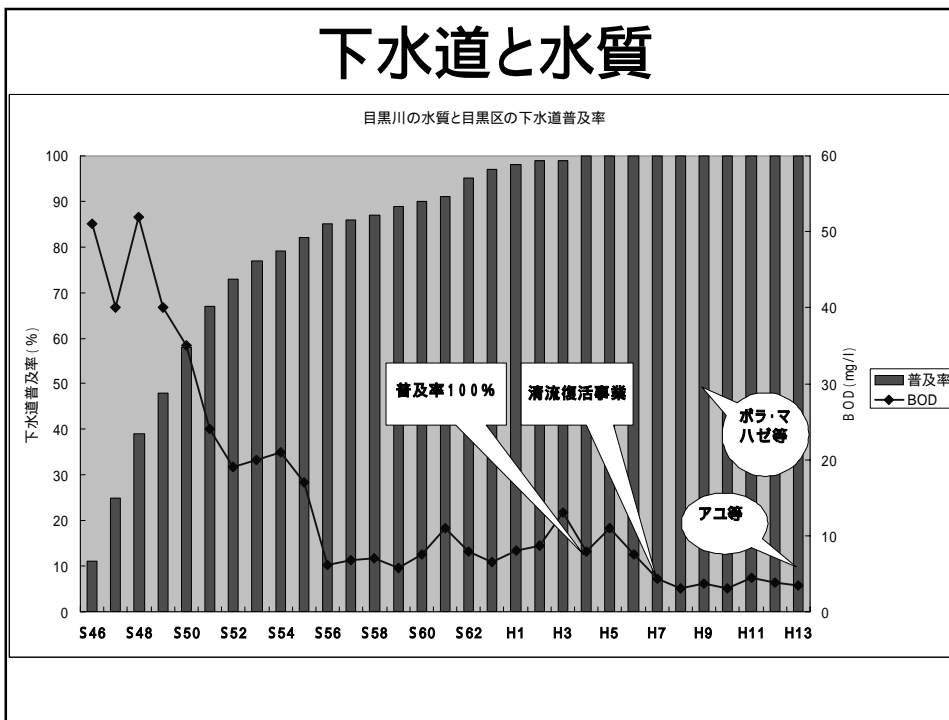
下水道と水質

- ・ 下水道の普及とともに、徐々に水質が改善
- ・ 川に魚や鳥が戻ってきた

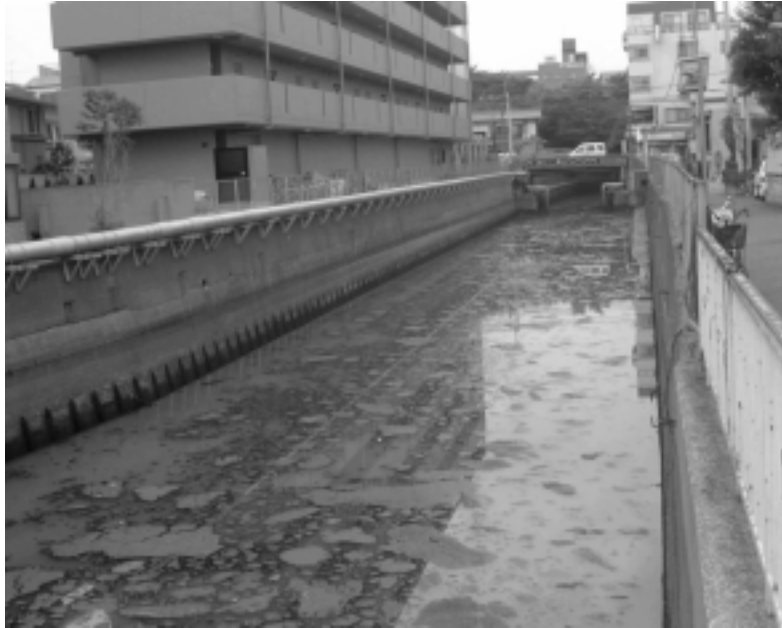
立会川スカム

- ・ ほとんど水の流れがなく、スカムや臭気がたびたび発生
- ・ 東京駅の地下水を導水して、水質が大幅に改善

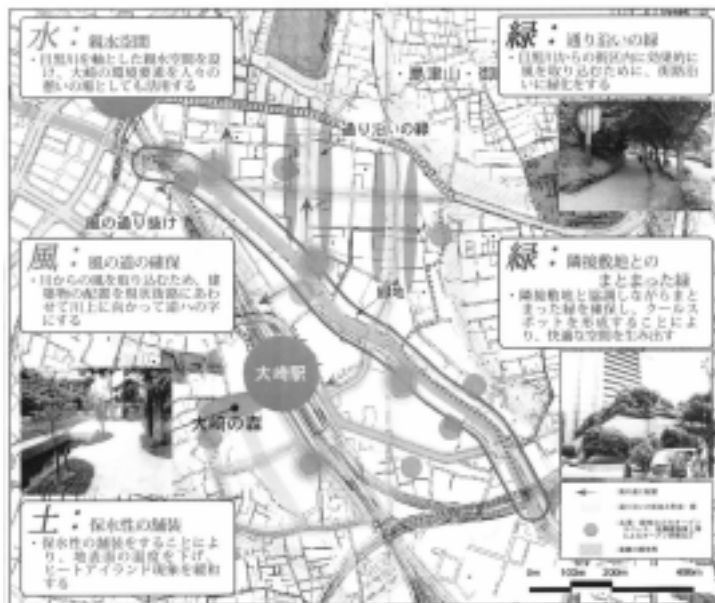
□目黒川を軸とした水と緑と風のネットワーク

- ・ 大崎駅周辺の再開発に、目黒川を軸とした水と緑と風のネットワーク
- ・ 水：御成橋からの下水再生水の放水
水辺のやすらぎ空間
- ・ 緑：川沿いのボランティア花壇
- ・ 風：風の道を確保した建物配置
