土砂災害の発生状況

大金沢土砂災害対策（案）

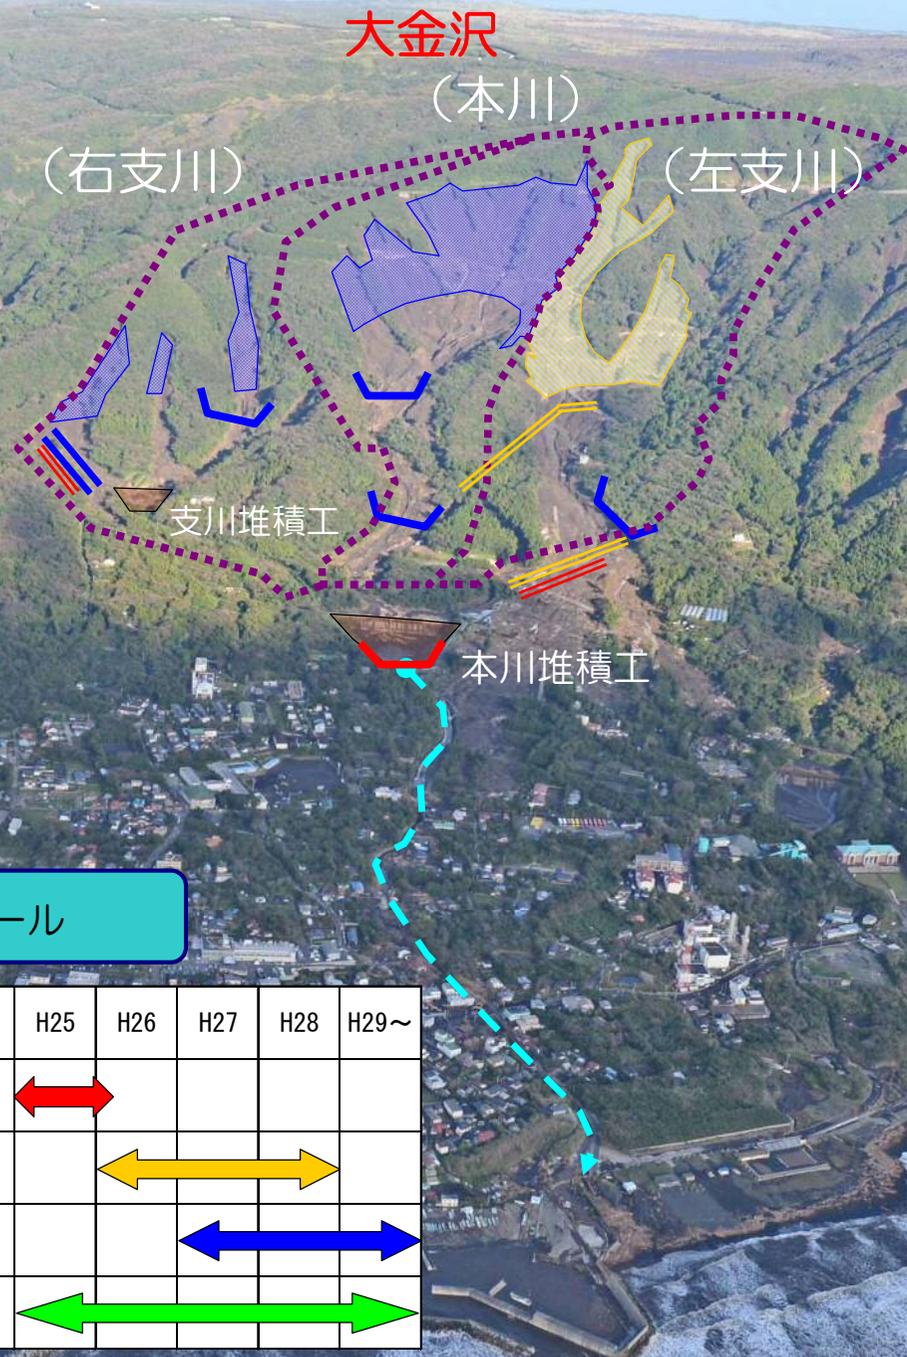
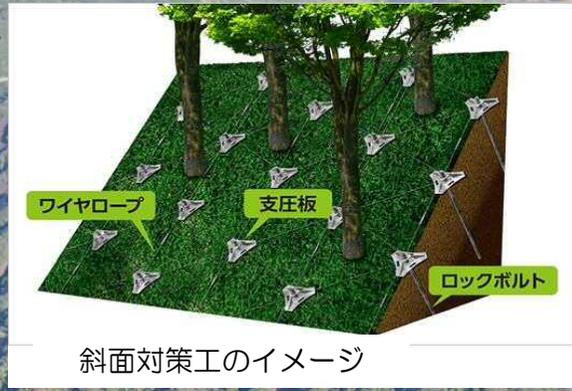
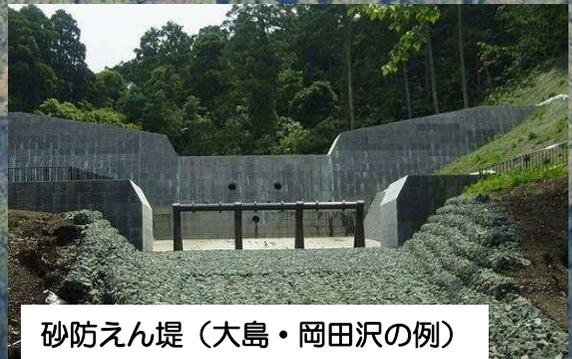
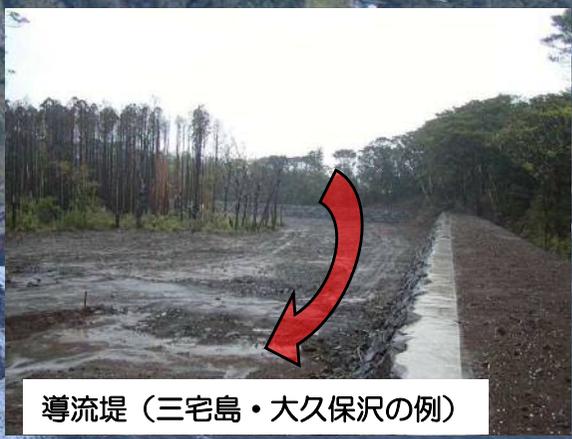
堆積工嵩上げ（応急）
 -

仮設導流堤（応急）
 -

斜面对策工（短期）
 -

斜面对策工（中長期）
 -

導流堤（短期）
 -

導流堤（中長期）
 -

砂防えん堤（中長期）
 -

流路改修の検討
