# 低騒音舗装のポットホールの原因と抑制対策

技術部 峰岸順一

研究区分：基礎研究および技術開発 研究費等区分：建設局道路管理部（保全課）受託

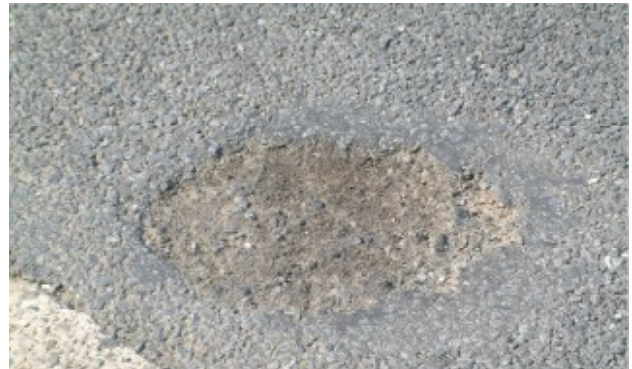
写真-1 ブリージングがポットホールへと進行中

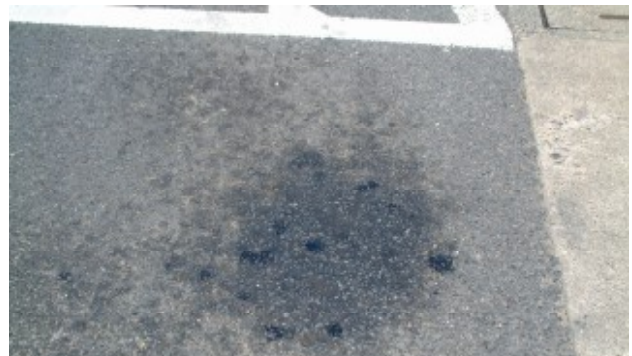
写真-2 面状のブリージング
