## 4. 遮熱性舗装における気温と熱輸送量の観測結果

### Field Observations of Air Temperature and Heat fluxes above Solar Heat-blocking Pavement

技術支援課 小作好明、鶴田 隆生

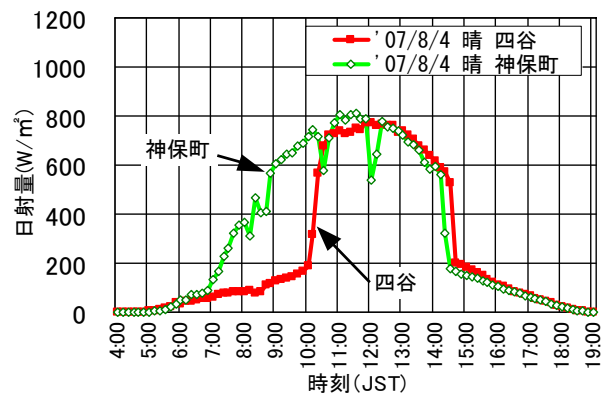
図-4 観測路線の日射条件

図-4 に四谷四丁目と神保町に設置した日射計の観測値の一例を示す。四谷四丁目の観測路線は、道路の高さが大木戸坂下で最も低くなる坂道であり、両側に建物がある南北方向の路線である。そのため、日向になりにくく、午前10時頃までと午後2時過ぎから日陰となってしまふ。これに対して、神保町の観測路線は、東西方向の路線であり、道路幅も比較的大きいことから、午前7時頃から日向になる。

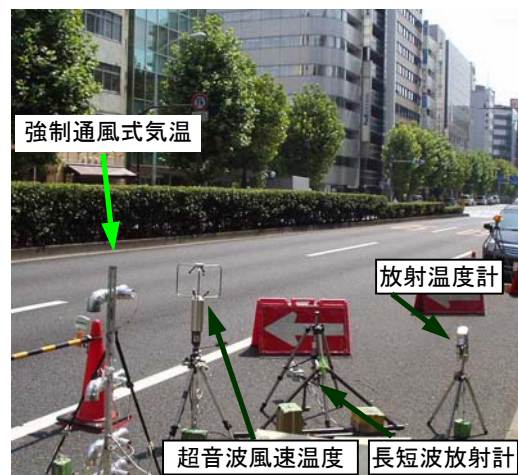
写真-2 熱輸送量観測状況(茅場町)

遮熱性舗装は、近赤外領域波長の日射を反射して舗装への蓄熱を減らし、舗装の温度上昇を抑制することが期待されている。舗装の温度が上昇すると顕熱輸送量も上昇することから、熱輸送量調査では、気温を上昇させる顕熱を観測することを主な目的として実施した。熱輸送量観測における観測項目と観測機器を表-8 に示す。下向日射(短波放射)、上向日射(短波放射)、大気放射(長波放射)、地表面放射(長波放射)の観測には長短波放射計を用いた。顕熱は超音波風速温度計を用い、取得したデータの共分

散をとって渦相関法により算出した。地表面温度は、放射温度計で測定した。熱流量は、地表面に熱流計を添付し、地表面の熱流量を観測した。気温と相対湿度については、自然通風式よりも精度が高いとされる強制通風式の気温計とアスマン通風乾湿計を用いた。風速は、超音波風速温度計で観測した。

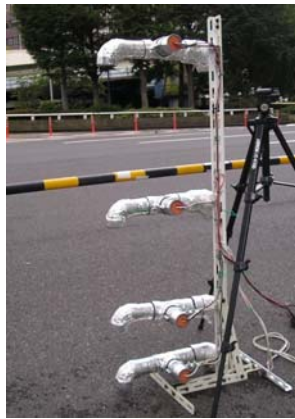
写真-7 強制通風式気温

日射によって地表面が加熱されると地表面付近の空気が温められ、少し高い位置の空気と混合される。このため、観測高が低いほど気温が高くなる。強制通風式気温計(写真-6)は、地表面付近の気温を高さ毎に観測するために著者が自作したものである。構造は、塩化ビニール管に断熱材をアルミテープで巻き、内部にセンサとパソコン用のファンを取り付けている。観測の高さを定めるため、空気の吸入面は曲管を使用して下向きにしている。
