## 11. シームレスジョイント付き R C 床版の輪荷重走行疲労実験

### Wheel Running Fatigue Testing of RC Slab with Seamless Type Expansion Joint

技術支援課 関口 幹夫、橋原 正周

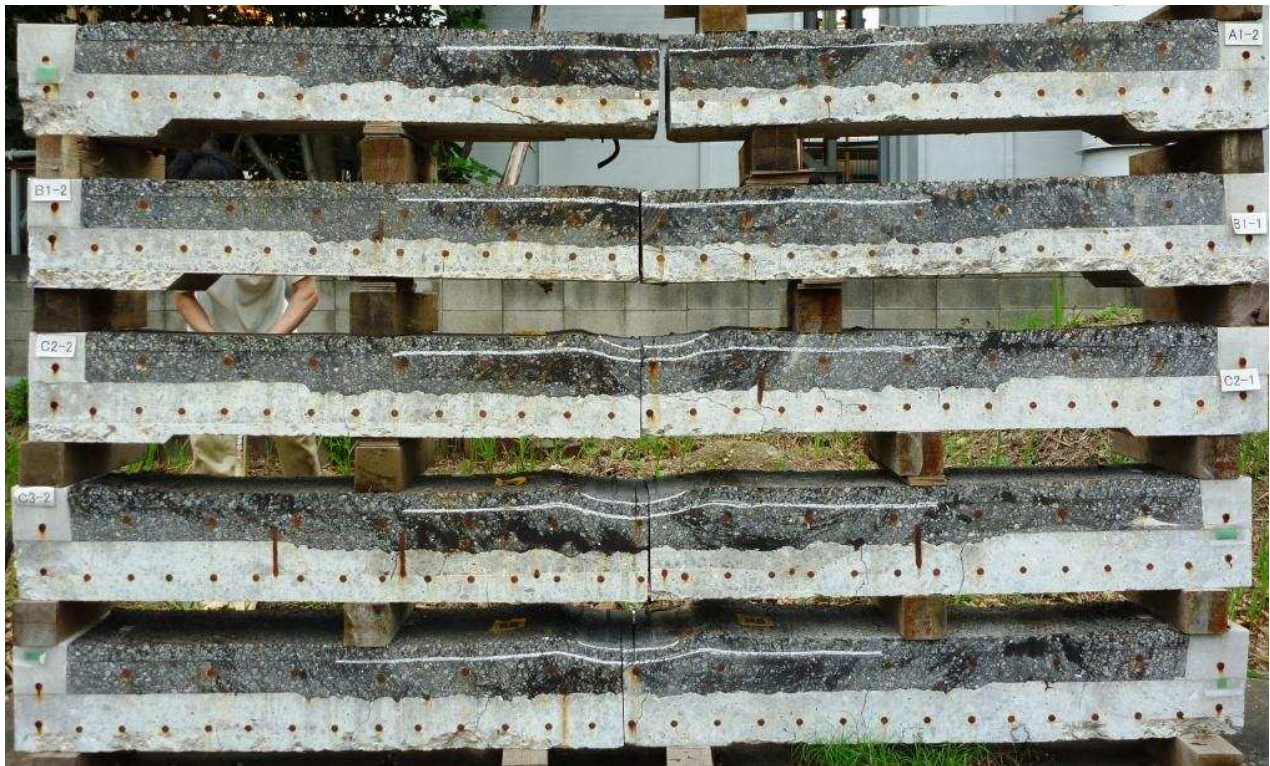
写真-3 床版主鉄筋方向切断面のひび割れ

写真-3は床版端から約30 cm離れた位置での主筋方向切断面であり、タイヤ走行面でのわだち掘れの状況を白線（補強シート位置）で示している。走行45,000回でのわだち掘れ量が約7～10 mmとなり、走行に支障が生じたため段差修正用補修材（路面パッチ・ニチレキ製）で補修を行った。さらに走行回数75,000回でもほぼ同等のわだち掘れ量が生じたため同じ補修材を用いて2回目の補修を行った。試験終了時10万回での最大わだち掘れ量は、C2で18mm、C3で20 mm、D3では25 mmであった。

シームレスジョイントの表層および基層はアスファルト混合物であり、わだち掘れ抵抗性を表すDSの値は通常の改質Ⅱ型程度である。ジョイント部の舗装の厚さが130 mmと厚いため重交通での使用では、わだち掘れが発生しやすいと推察できるので、採用条件は、軽交通に限定する必要がある。なお、遊間部の舗装下面のくし形金物は、写真-4 に示すとおり変形等の損傷は発生していないことを確認した。
