3. 遮熱性舗装表面の耐久性に関する性能の設定

Performance Requirements for Durability on Surface of Solar Heat-blocking Pavement

技術支援課 峰岸順一、上野慎一郎

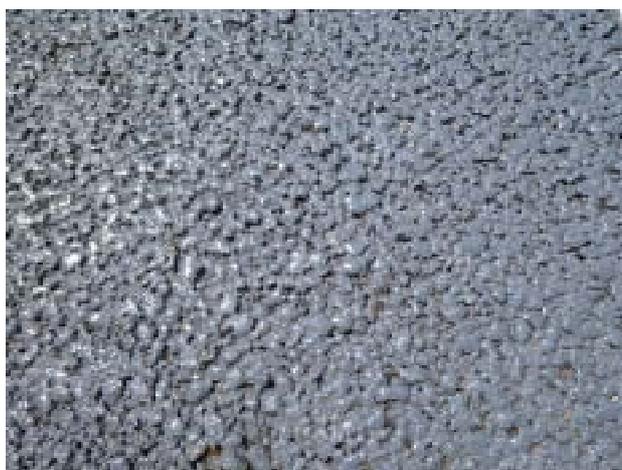
写真 - 1 すべり止め用骨材が摩耗し樹脂面が露出

摩耗による遮熱材のすり減り状況は、すべり止め骨材が摩耗し樹脂面が露出している(写真 - 1)、すべり止め骨材が摩耗し丸みを帯びている(写真 - 2)、遮熱材が摩耗している(写真 - 3)などであった。遮熱性舗装が、車両の走行に伴って摩耗しすべり抵抗の低下が懸念された。

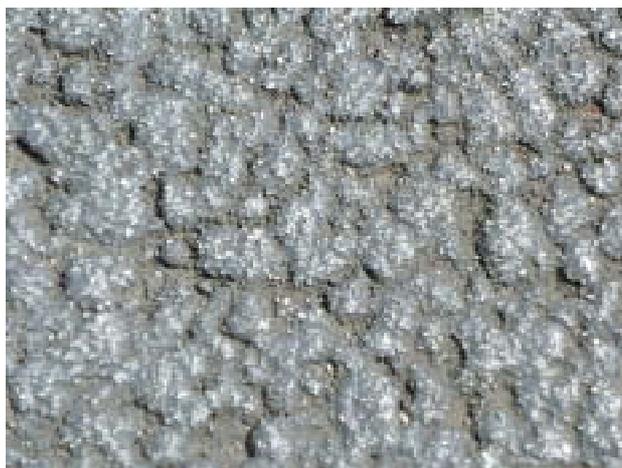
写真 - 2 すべり止め用骨材が摩耗し丸みを帯びる

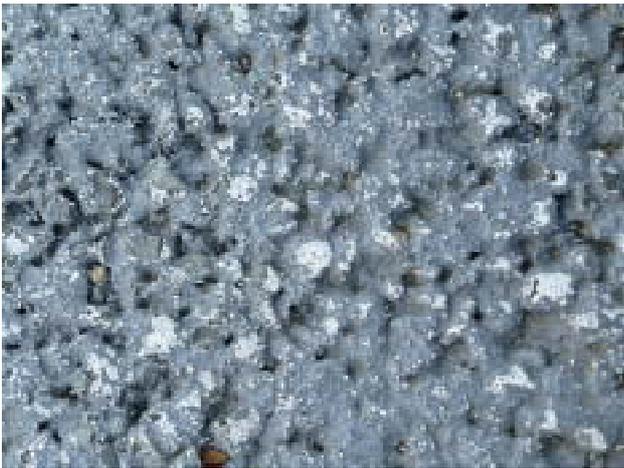
写真 - 3 遮熱材の摩耗

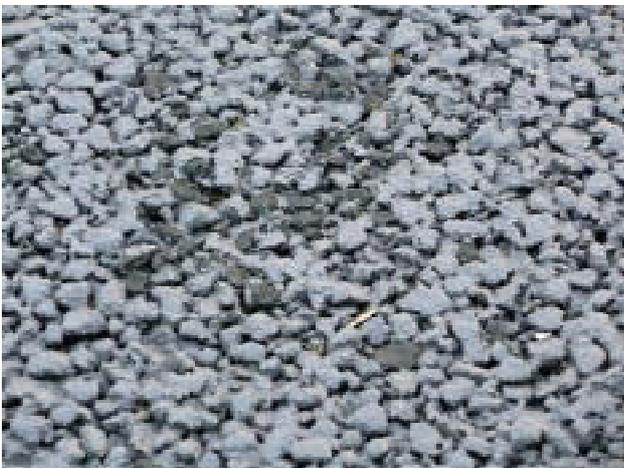
写真 - 4 遮熱材のはがれ

遮熱材のはがれは、塗布した遮熱材が舗装表面の

アスファルトと共にはがれ骨材面が露出した状況(写真 - 4)である。原因としては、施工時に母体となるアスファルト舗装面のアスファルト分の研掃が不十分であったり、遮熱性舗装の樹脂とアスファルト

トの付着の問題などが考えられた。しかし、現段階で、原因究明は出来ていない。さらに、はがれと摩耗が進行していくと写真 - 5、- 6に示すように全面におよぶ場合も見られた。

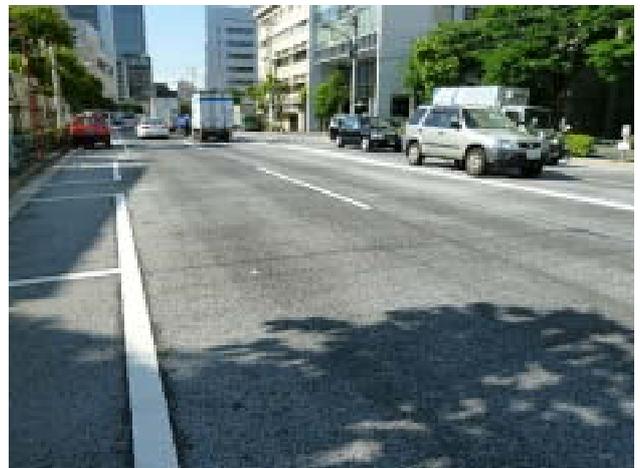
写真 - 6 遮熱材のはがれと摩耗が進行

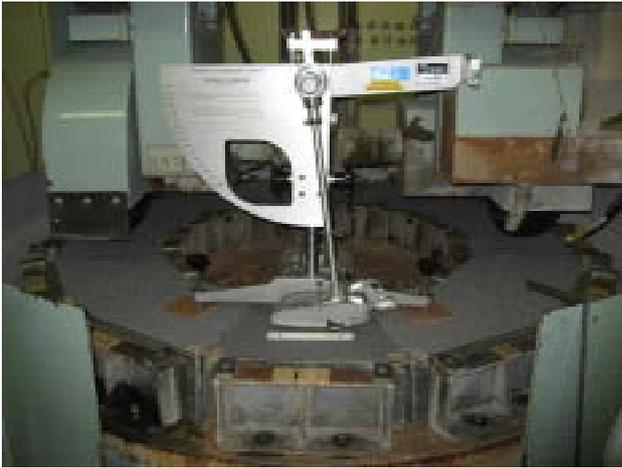
写真 - 7 回転ラベリング試験機

促進摩耗試験は、回転ラベリング試験機によって実施した。回転ラベリング試験は、（社）日本道路協会、舗装調査法・試験法便覧の回転スパイクチェーン型試験機を用いた。試験機の仕様および試験条件は、表 - 3および写真 - 7に示すとおりである。試験手順は、次のとおり行った。

なお、研削回数は左から右へ 1pass を基準とし、全ての供試体表面を同様に研削した。研削した母体に遮熱材を塗布したものを促進摩耗試験用供試体とした。また、各供試体について、研削後のすべり抵抗を、振り子式スキットレジスタンステスト(写真 - 7の手前に写る装置)により測定した。

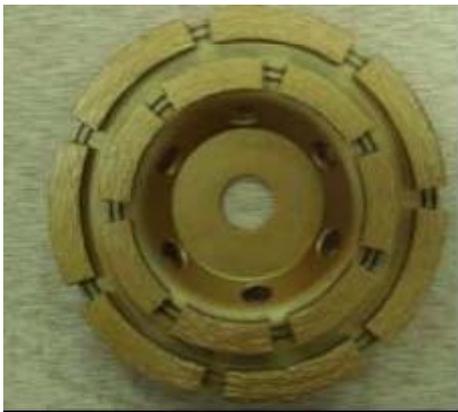
写真 - 8 研削用ダイヤモンドカップホイール

母体混合物は、現場施工と同様な表面処理とするため、研削用ダイヤモンドカップホイール(写真 - 8)を取り付けたディスクグラインダを使用し、供試体表面を研削した（研削面の状況は、写真 - 9参照）。

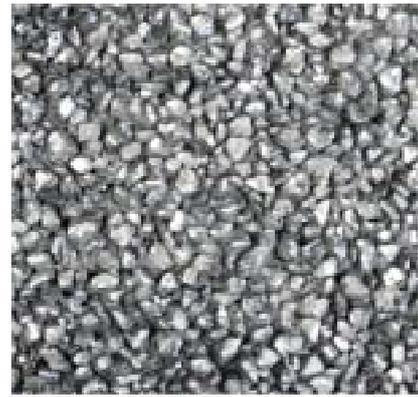
写真 - 9 研削面の状況

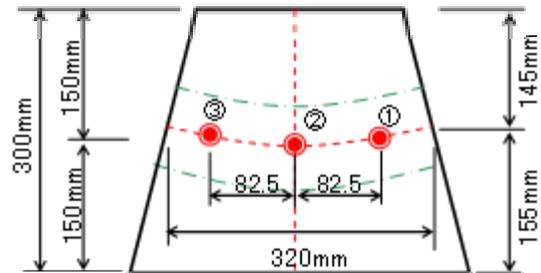
図 - 1 すべり抵抗測定位置

供試体の養生を完了後、散水を行いながら試験を開始した。試験は、10万輪走行(5万回転)ごとに振り子式スキットレジスタンステストによりすべり抵抗を測定した。測定位置は、図 - 1に示すとおりとした。

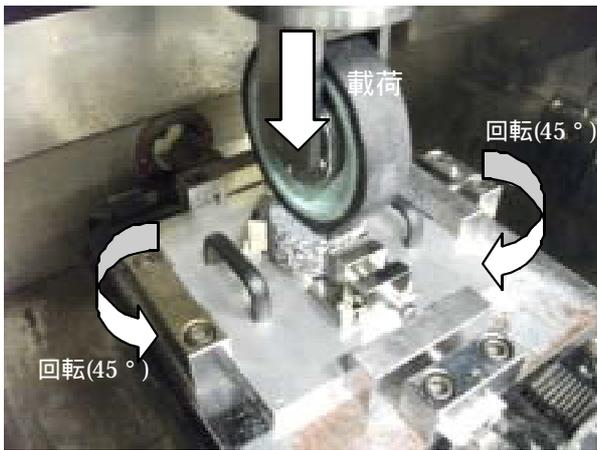
写真 - 10 はがれ抵抗性試験機

遮熱材のはがれ抵抗性試験は、供試体が両方向に45度の角度で繰り返し回転し、静止状態の載荷輪によって荷重を加える機構になっている(写真 - 10、- 11)。

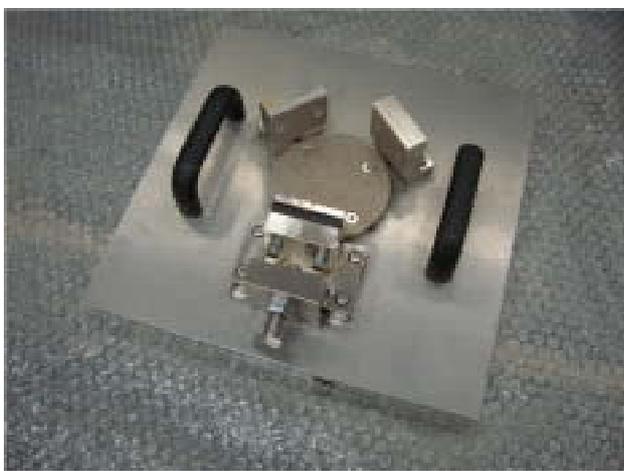
写真 - 11 供試体固定用治具

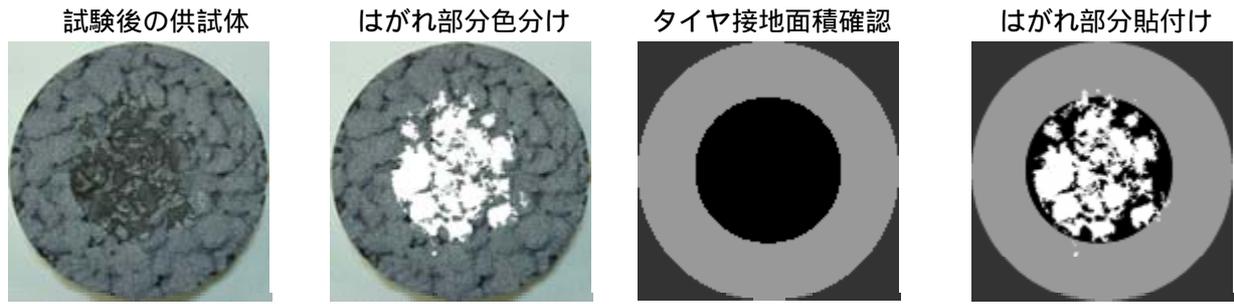
図 - 2 画像処理の手順 (イメージ)

はがれ面積率は、はがれ抵抗性試験終了後に、表面のタイヤのゴムの付着を取り去り、はがれ状況をデジタルカメラで撮影した。画像処理のイメージは、図 - 2に示すとおりである。この処理画像のピクセル数を解析して次式によりはがれ面積率(%)を算出した。

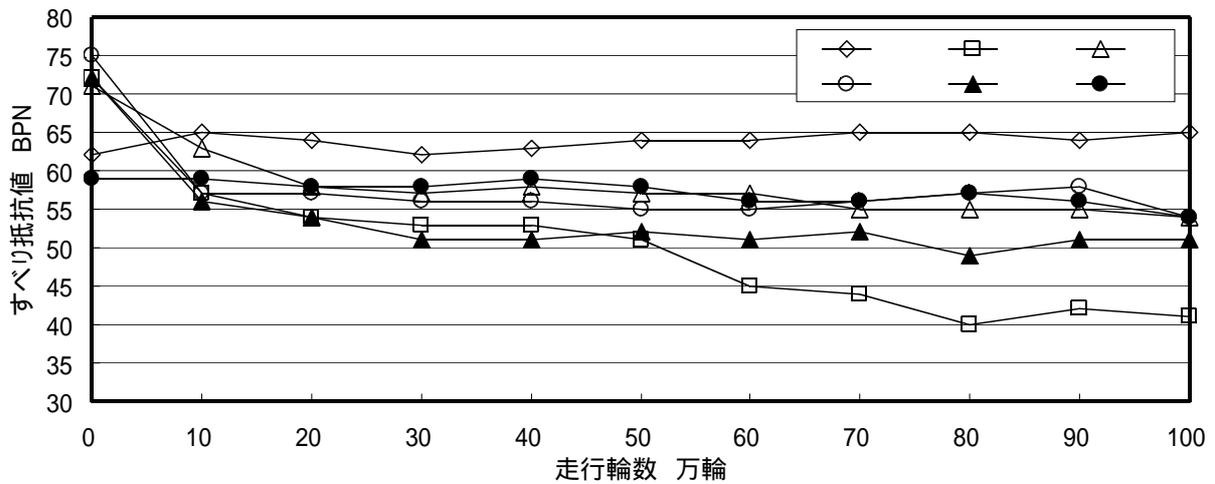
図 - 3 すべり抵抗値と走行輪数の関係(通常タイプ)

すべり抵抗値と走行輪数の関係を図 - 3、- 4に示す。

通常タイプ、低臭タイプに関わらず、走行輪数の増加に伴い、舗装面のすべり抵抗値が低下する傾向

が確認できた。走行開始より10万輪走行までの間で、すべり抵抗が急激な低下を示した。舗装表面の観察より、低下した要因としては、余剰の樹脂や骨材が無くなり、すべり止め骨材表面や遮熱材の樹脂の摩

耗であった。また、10万輪走行以後は、すべり抵抗値が緩やかに変化する傾向であった。

図 - 3に示した通常タイプの遮熱性舗装において、散布した骨材の種類、粒度、散布量、また、2層目の骨材散布の有無について、比較した結果を下記に示す。

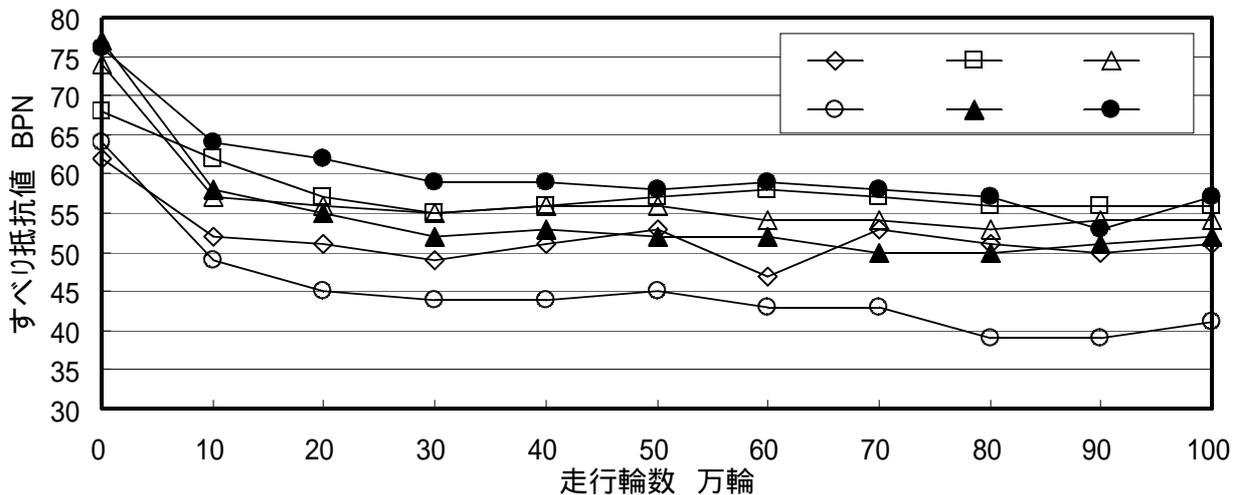
図 - 4 すべり抵抗値と走行輪数の関係(低臭タイプ)

図 - 4に示した低臭タイプの遮熱性舗装において、散布した骨材の種類、粒度、散布量、また、2層目の骨材散布の有無について、比較した結果は、次のとおりである。

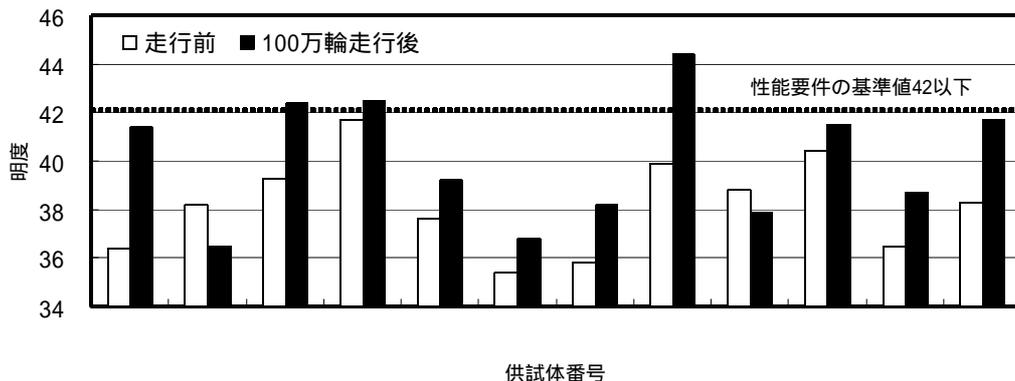
図 - 5 明度測定結果

供試体 については、試験の早い時点より、遮熱塗料の摩耗が進み、供試体母体の骨材表面が露出した。明度を比較したところ、走行前、走行後と比較した時、走行後に値が小さくなる（暗くなる）結果であった(図 - 5)。供試体表面の目視観察では、骨材が露出した部分は、骨材表面でののがれによるものであった。原因は明確でないが、母体となるポラスアスファルト舗装の骨材表面のアスファルト分の除去不足や塗布時のアスファルトのカットバックなど、摩耗以外の要因が想定された。

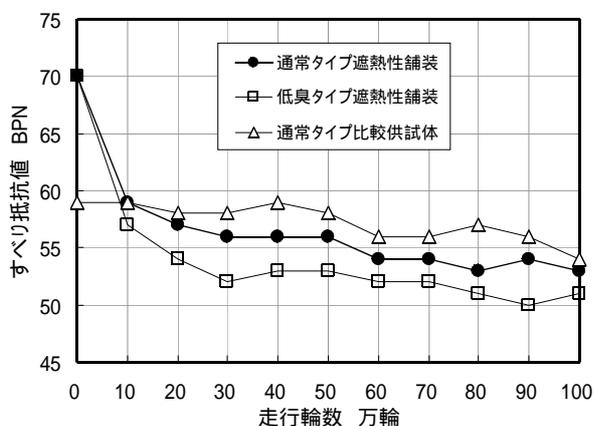
図 - 6 すべり抵抗値と走行輪数の関係

2) 通常タイプと低臭タイプのすべり抵抗値比較
通常タイプと低臭タイプのすべり抵抗値の平均値を、図 - 6に示す。また、通常タイプと低臭タイプの100万輪走行後の供試体表面状況を写真 - 12に示す。

- ・100万輪走行後のすべり抵抗を比較すると、低臭タイプの方が通常タイプに比べ、BPNが6低い結果となった。各供試体のBPNの標準偏差は、室内で作製した比較品を除き4～6程度であり、遮熱性舗装のばらつきと考えられた。

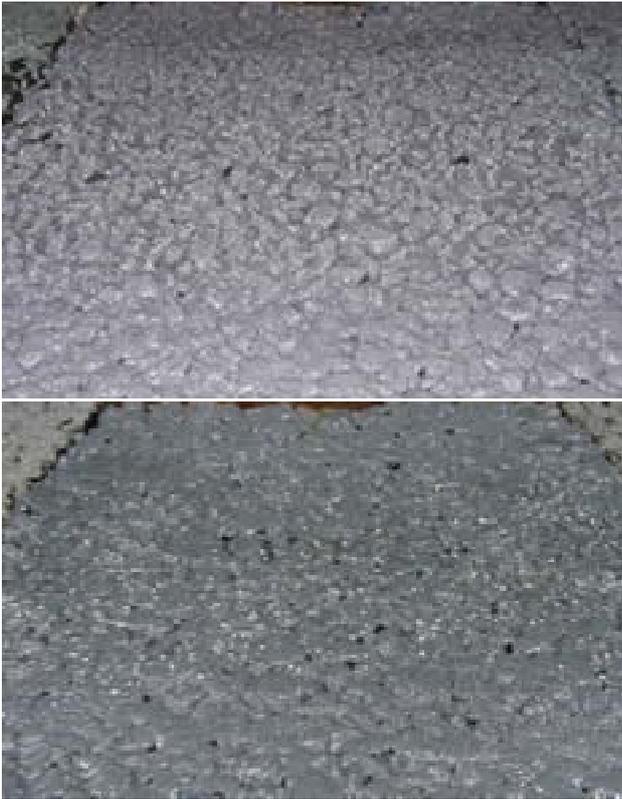
写真 - 12 100万輪走行後の供試体表面状況
上段:通常タイプ、下段:低臭タイプ

- ・100万輪走行後の供試体表面を比較すると、写真 - 12に示すように異常な摩耗は見られなかった。

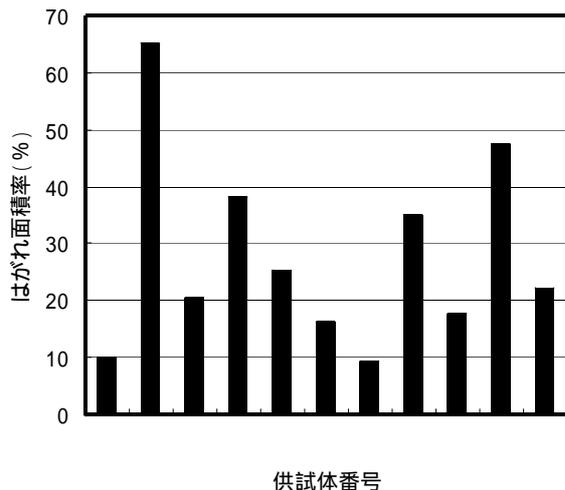
図 - 7 はがれ面積率

遮熱材のはがれ抵抗性試験結果は、図 - 7に示すとおりである。はがれ面積率は、1組3供試体の平均値で表わした。

試験を実施した供試体(n=33)のはがれ面積率の平均値は、27.9%、標準偏差は18.0であった。また、はがれ面積率が20%未満の供試体は全体の42%であった。
