## 6. 走行車両による路面温度測定と航空機による熱画像撮影

### Measurement of Road Temperature by Car and by Aircraft with Thermography

技術支援課 小作好明、峰岸順一

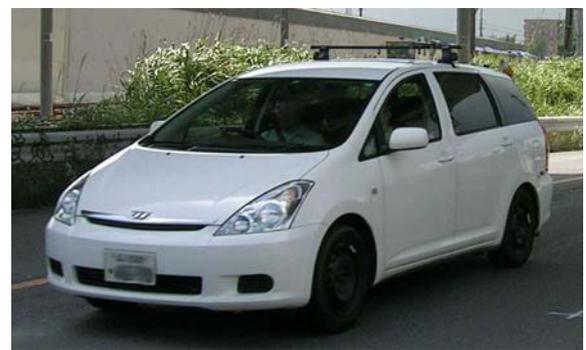
写真-1 路面温度測定車

走行車両による路面温度の測定は、路面温度測定車を使用した。写真-1 に路面温度測定車を示し、路面温度測定車の装置概念図を図-1 に示す。路面温度測定車には放射温度計(写真-2)が車体の下に装備されており、これにより、走行車線の路面温度を測定する。気温計(写真-3)は、前に向けた通風管の中にあり、走行時には空気が流入して気温が測定できる。日射計(写真-4)は、天井に設置しており、走行時の日向と日陰を判別することができる。

- 1) 走行車両による路面温度の測定は、放射温度計が車体下に装備されている路面温度測定車を使用した。天井には日射計を設置して走行時の日向と日陰を判別した。上空からの熱画像撮影には、ヘリコプターを使用し、飛行時刻は、路面温度測定車が地上で測定している時刻に合わせた。
- 2) 路面温度測定車の測定結果をもとに、路面温度マップおよび日射量マップを作成した。路面温度マップは路面温度を5°C毎に、日射量マップは日射量を4つの範囲に色分けして、一目で路面温度の状況と日向日陰の状況が分かるものとした。
- 3) ヘリコプターによって路線上空を飛行し、熱画像と可視画像を作成した。遮熱性舗装の施工区間を見ると付近の道路より路面温度が低いことが確認できた。

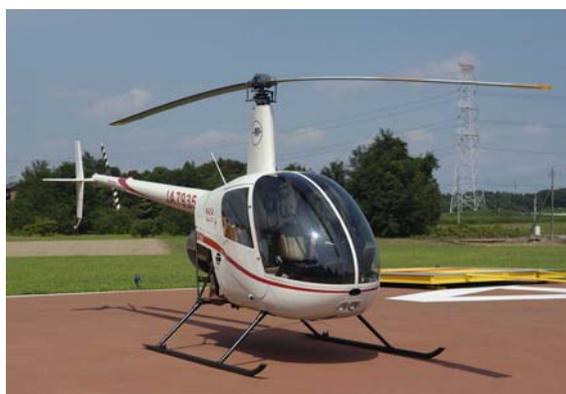
写真-5 使用ヘリコプター

写真-5 に熱画像撮影と可視画像撮影に使用したヘリコプターを示す。自重 374 kg、定員 2 名の小型ヘリコプターである。航続距離は 500km で、飛行時間は 3 時間程度である。撮影高度は、2000 FT (約 610m) とし、熱画像の解像度は約 2m、可視画像の分解能は約 36cm となっている。

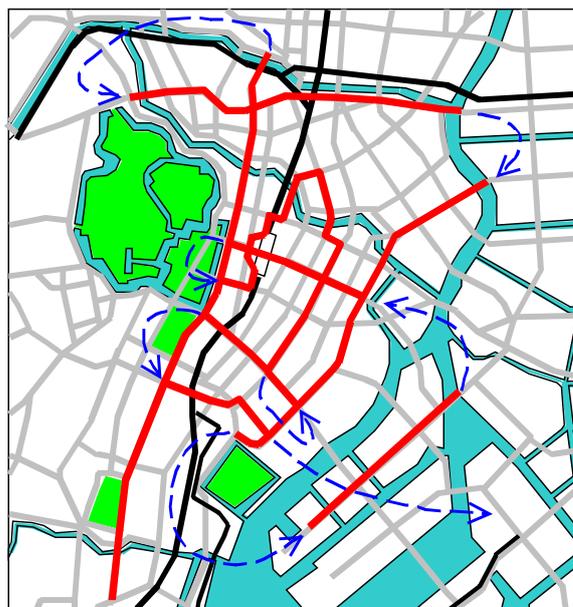
図-2 飛行経路

撮影時刻は、平成 21 年(2009)8 月 12 日 12:35～13:11 である。夜間撮影も実施したが、低高度に雲があったため、日比谷通りと靖国通りの一部飛行した後、撮影を中止した。飛行経路を図-2 に示す。

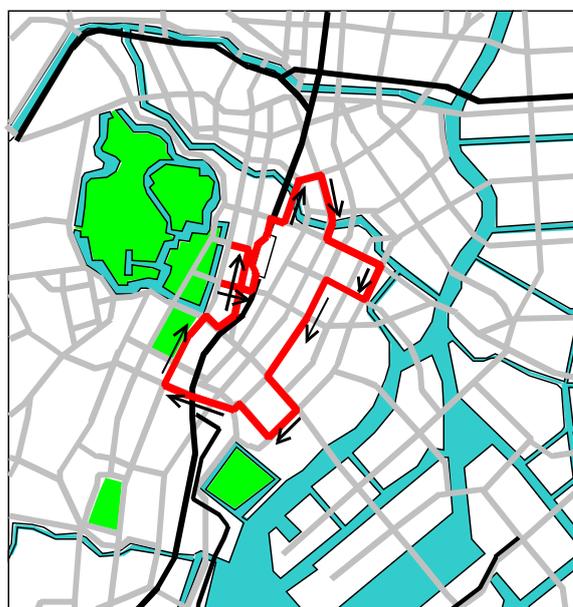
図-3 路面温度測定車調査路線

路面温度測定車による調査路線を図-3 に示す。路面温度測定を複数回実施するため、信号待ち等も考慮に入れて 1 時間以内で 1 周できる調査路線を設定した。調査路線の総延長は保水性舗装や遮熱性舗装を含む約 10 km である。

測定車線は第 2 走行車線を基本とし、最高速度 50km/hr 以下で走行させて路面温度等を測定した。測定日、測定時刻、データのサンプリング間隔は以下の通りである。

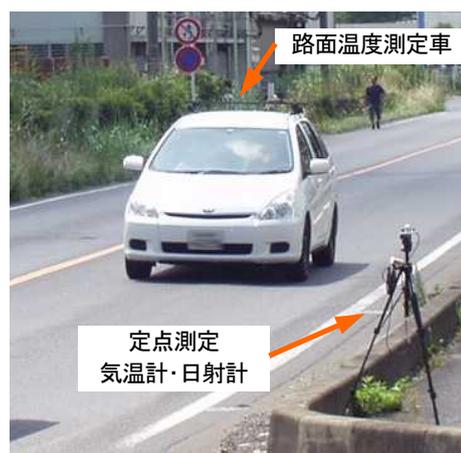
写真-6 事前確認状況

調査実施前に車載された路面温度計 (放射温度計) と走行通過地点(定点)での接触型温度計の測定値の比較を行った。路面温度測定車の速度を 50km/hr と 30km/hr の 2 通りで実施している。定点測定は、路面温度測定車通過直後に接触型温度計で路面温度を測定している。日射量と気温については、写真-6 に示すように、路面温度測定車が通過したときの日射量と気温を道路沿道で測定している。

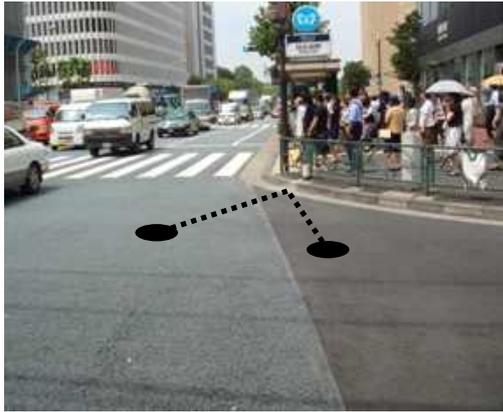
写真-7 埋設温度計(有楽町1丁目)

埋設温度計の設置例を写真-7 に示す。また、調査路線内の定点観測地点 (埋設温度計) の位置を図-4 に示す。埋設温度計は夏期の間、10 分間隔で 24 時間連続測定しているが、このうち、路面温度測定車が通過した時刻のデータを抽出している。

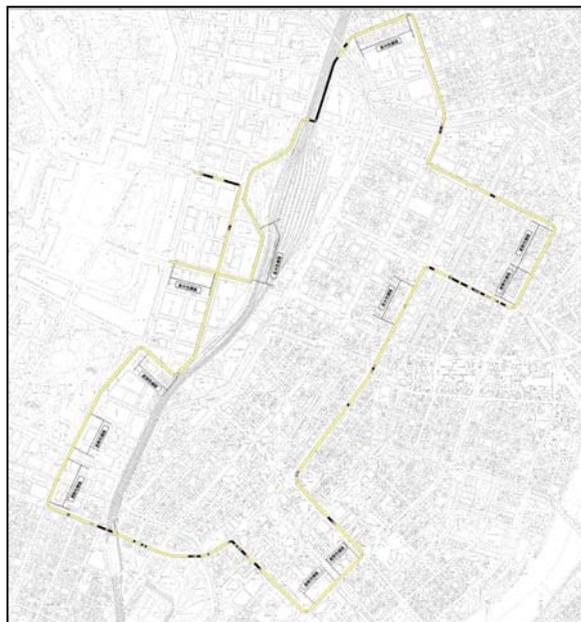
図-6 日射量マップ  
(平成21年8月12日 12時頃測定)

路面温度測定車の測定結果をもとに、路面温度マップおよび日射量マップを作成した。路面温度測定車の各測定時間帯での走行位置は異なるため、測定距離は、測定区間毎のマーキング位置（交差点間）で補正して整理している。マップには、測定した上下車線がわかるように記入し、着色は片側車線だけを着色している。路面温度マップでは測定された路面温度を5℃毎に色分けし、日射量マップでは測定された日射量を4つの範囲に分けて色分けした。色分けの凡例を図-5に示す。測定時間毎にマップを作成したが、ここでは一例として、図-6に12時測定の日射量マップと図-7に路面温度マップを示す。

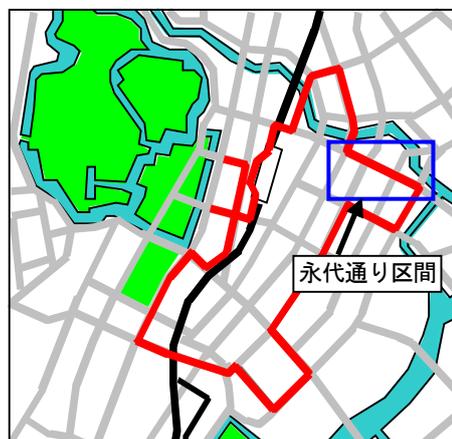
図-8 永代通り区間の位置図

調査路線のうち、一例として永代通りの区間について、図-8に位置図、図-9に日射量マップ、図-10に昼間の路面温度マップ、図-11に夜間の路面温度マップを示す。日射量マップと昼間の路面温度マップを見比べると、日向日陰と路面温度の対応関係がよいことが分かる。しかし、夜間になると、日向日陰による温度差が小さくなるため、均されてしまい、対応関係が分からなくなっている。

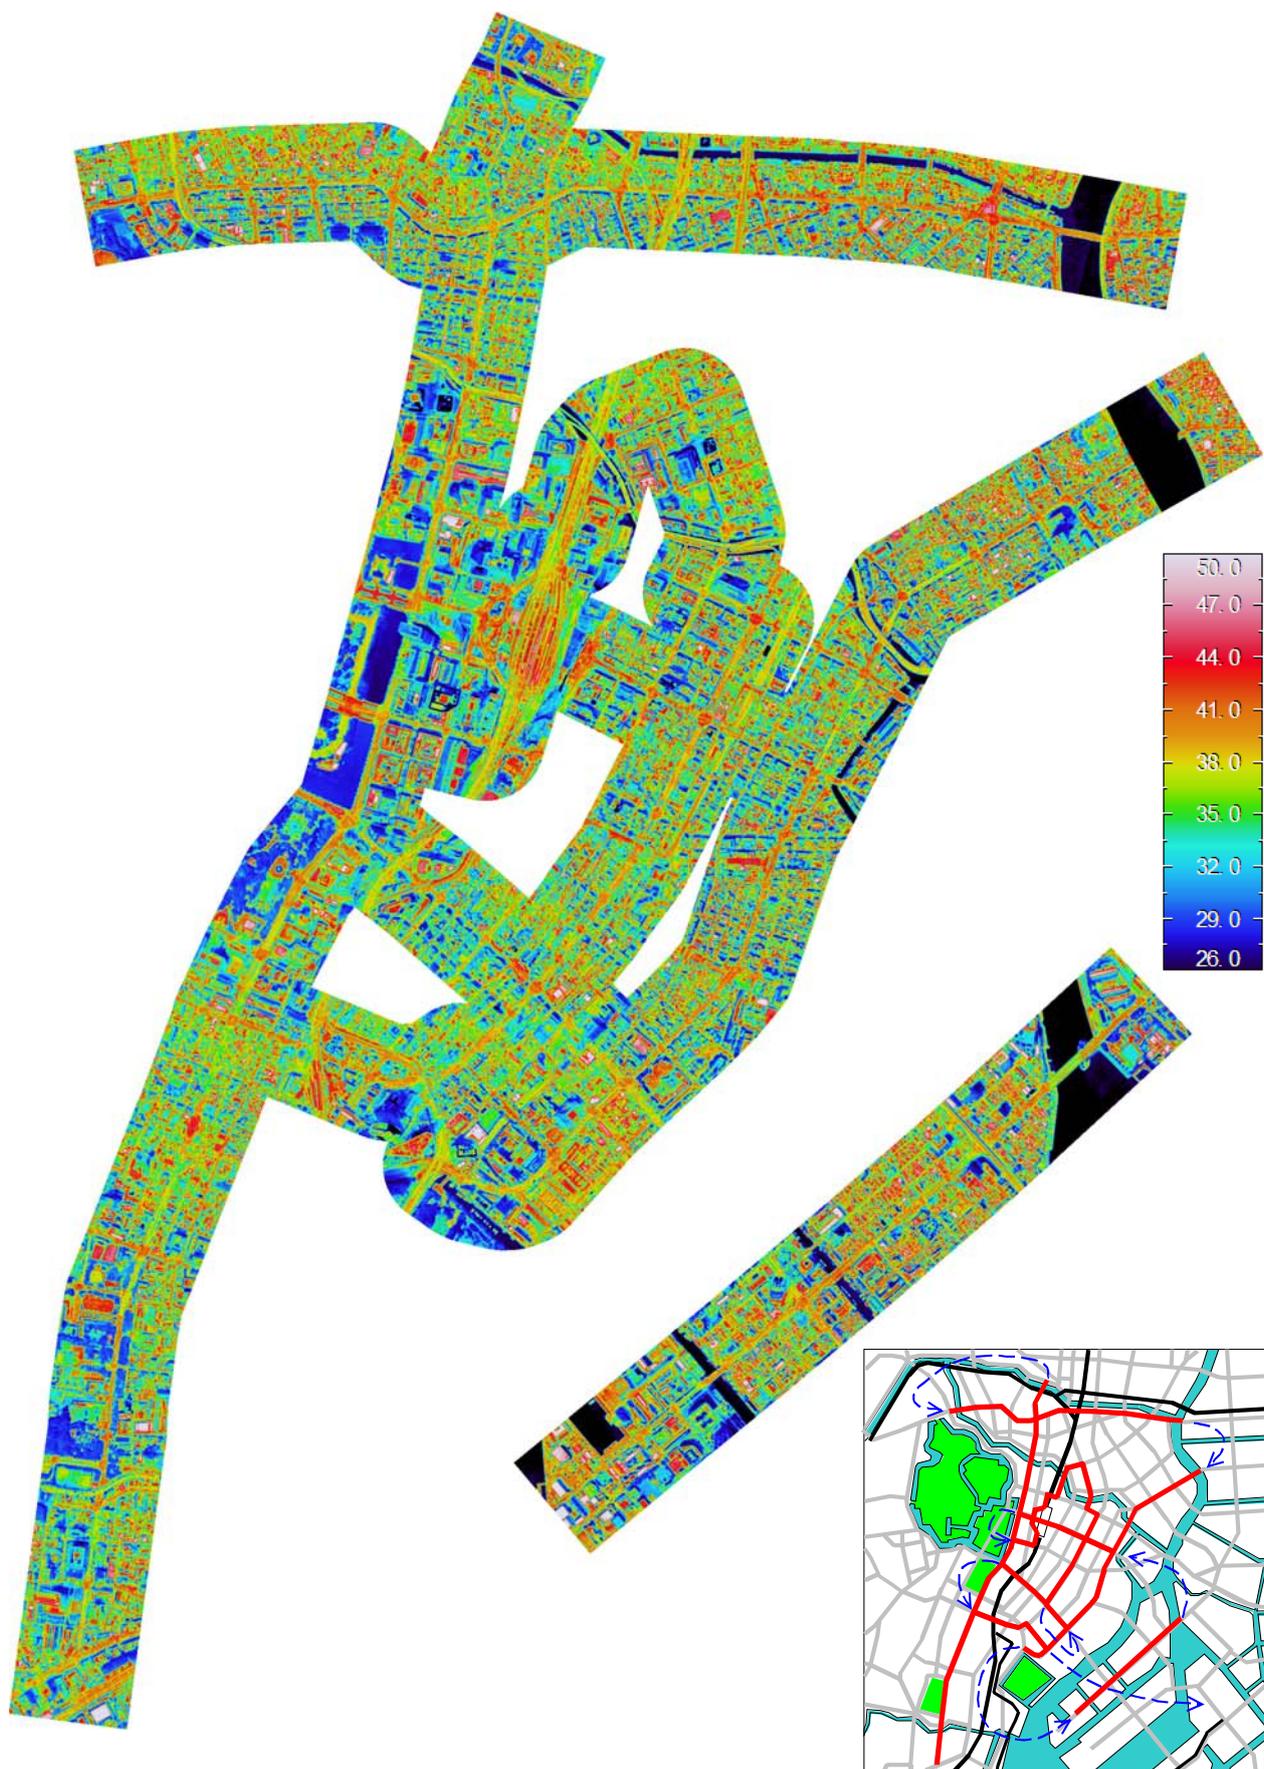
図-12 熱画像（平成 21 年 8 月 12 日 12:35~13:11 撮影）

ヘリコプターによって撮影した熱画像全体を図-12に示す。調査路線の上空を飛行しているため、撮影範囲に入らない部分は空白となっている。飛行時刻は、路面温度測定車が地上で測定することから、その時刻に合わせて、平成 21 年 8 月 12 日 12:35~13:11 に飛行している。なお、熱画像撮影の際、測定器のパラメータである放射率は 1.0 で設定している。

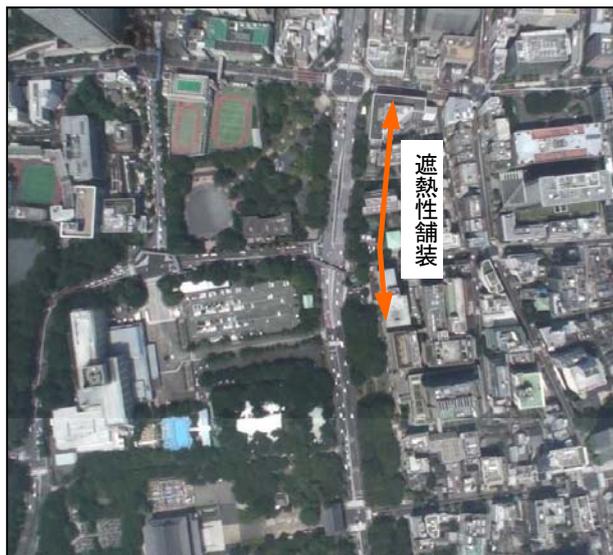
図-13 可視画像(芝公園付近)

図-13 の可視画像でもわかるように、図示した灰色に見える道路が遮熱性舗装である。同じ箇所を昼間の熱画像(図-15)を見ると明らかに遮熱性舗装の路面温度が低いことが分かる。また夜間 21 時頃の場合でも遮熱性舗装の路面温度が低い状態を維持している。これに対し、交差点部や広い駐車場、グラウンドを見ると、日射を遮るものが少なく、一日中日向になっているため、路面温度が高くなっている。

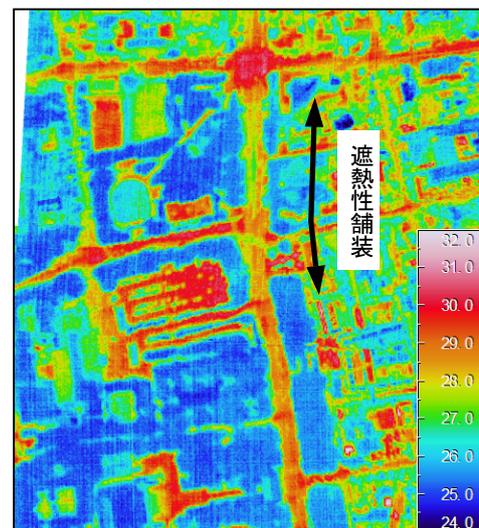
図-16 熱画像(夜間)  
平成 21 年(2009) 8 月 12 日 21:06 頃撮影

なお、夜間の熱画像の場合、低空に雲があったため、熱画像が不鮮明になっている。この撮影の後、撮影を中止している。

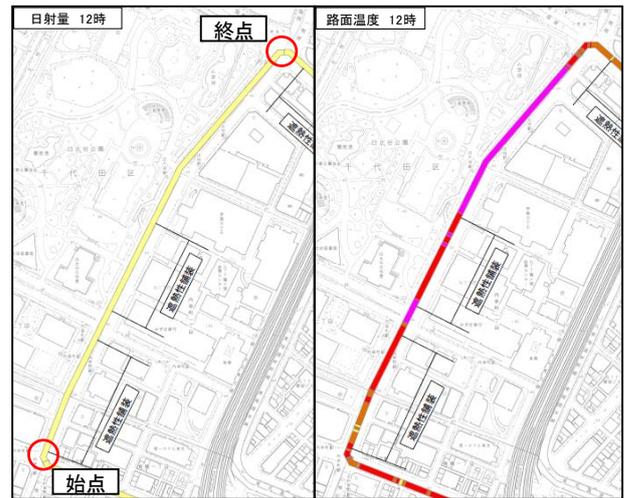
図-17 日射量マップ(左)と路面温度マップ(右)  
(日比谷公園付近 12時)

図-17 に日比谷公園付近における路面温度測定車による 12 時の日射量マップと路面温度マップを示し、図-18 にヘリコプターによって撮影した可視画像と熱画像を示す。路面温度測定車は 12:26 から 12:29 に走行しており、ヘリコプターは 12:35 頃の数十秒間で飛行している。この区間は日あたりがよく、測定時間では日陰がほとんどないことがわかる。可視画像で図示した灰色に見える道路が遮熱性舗装である。路面温度マップと熱画像でも遮熱性舗装の路面温度が低いことがはっきりとわかる。

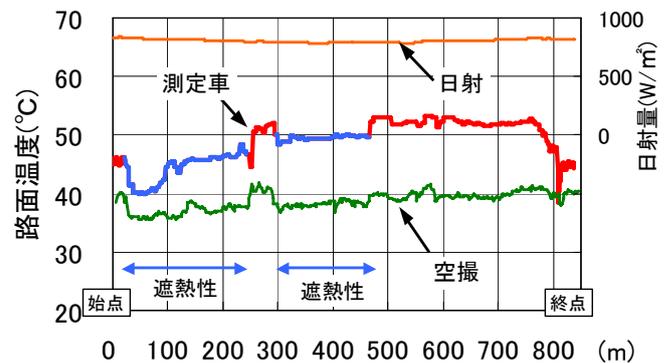
図-19 路面温度 (日比谷公園付近)

図-19 に路面温度測定車による日射量（日射と表示）と路面温度（測定車と表示）、熱画像から抽出した路面温度（空撮と表示）を示す。熱画像から抽出した路面温度（以後、空撮温度という）と路面温度測定車による路面温度（以後、測定車温度という）を見ると遮熱性舗装の区間だけが温度が低くなっている。ただし、空撮温度は、測定車温度より 10 度以上も低く、空撮温度は、実際の路面温度よりも低く測定されている。

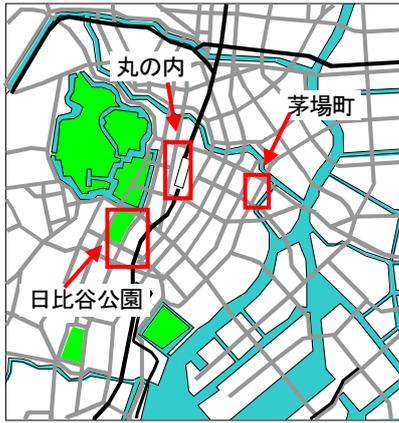
図-20 位置図

次に対象範囲を明示するため、図-20 に位置図を示す。図-21 から図-23 に茅場町付近の日射量マップ、路面温度マップ、可視画像、熱画像、路面温度を示す。路面温度測定車は 13:15 頃走行し、ヘリコプターは 12:45 頃飛行している。図-22 の可視画像で灰色に見える道路が遮熱性舗装である。熱画像を見ると北側や南側の延長上は遮熱性舗装ではないため、温度が高くなっている。また、この区間では、北東から南西方向の路線であるが、平行の位置にある路線を見ると、遮熱性舗装ではないため、温度が高くなっていることがわかる。ただし、ここでも、空撮温度は、測定車温度より低く測定されている。

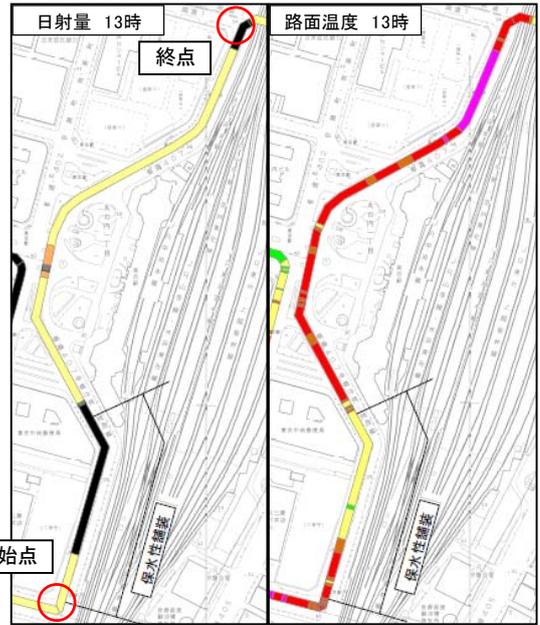
図-24 日射量マップ(左)と路面温度マップ(右) (丸の内)

図-24 から図-26 に丸の内付近の日射量マップ、路面温度マップ、可視画像、熱画像、路面温度を示す。路面温度測定車は 13:00 頃走行し、ヘリコプターは 12:54 頃飛行している。図-24 の日射量マップを見ると保水性舗装の場所では日陰が多くなっている。図-25 の可視画像でも同じ場所を見ると日陰になっており、路面温度測定車は、日向日陰を正確に判別していることがわかる。

また、図-24 の日射量マップで距離 300m 以降では日向になっているにもかかわらず、測定車温度が上下している。図-25 の可視画像を見ると、幅の広い横断歩道があることがわかる。日向の部分で測定車温度が急激に下がる場合、白線の可能性があるかと推測できそうである。つまり、路面温度測定車では、日向日陰や白線までも判別しており、感度や精度がよいといえる。

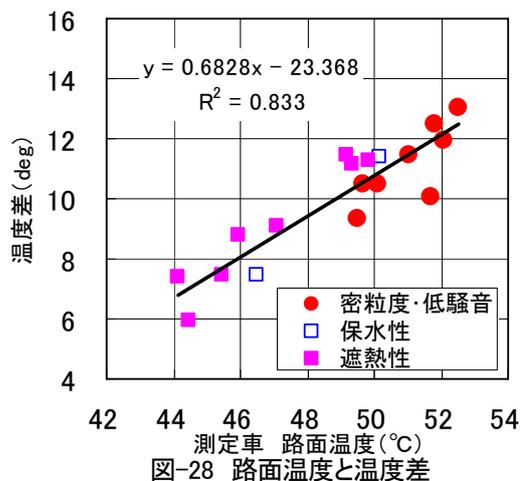
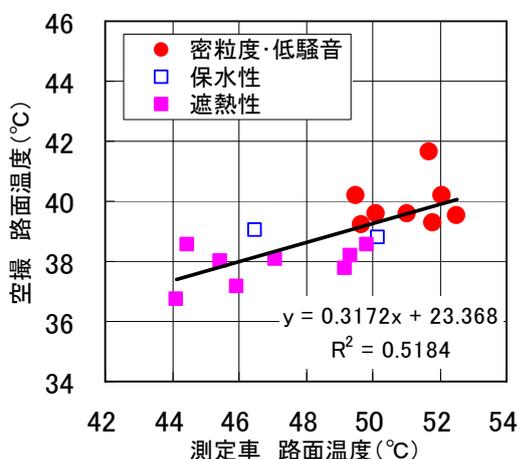
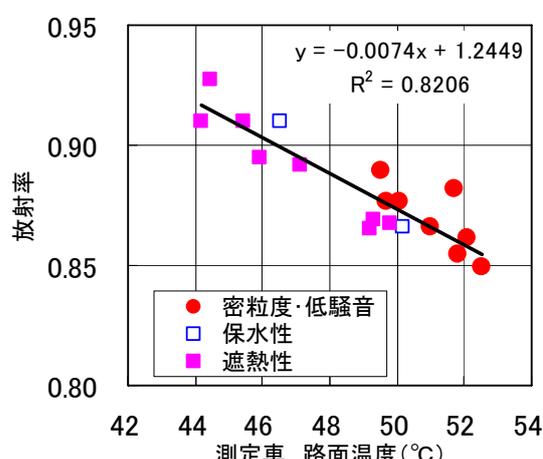
図-27 空撮と測定車の路面温度

図-27 に測定車温度と空撮温度の関係を示す。測定車温度と空撮温度の値には、ばらつきがあり、相関性がそれほどよくない。図-28 に測定車温度と空撮温度の温度差と路面温度との関係を示す。路面温度が高くなると温度差も大きくなり、温度依存性がある。これは、図-29 に示すように放射率が温度依存性をもっているためと考えられる。

次に図-27 に示した近似式で補正した補正值と測定車の路面温度の関係を図-31 に示す。高温側で補正值が過少評価され、低温側で過大評価されることは解消されるが、近似式で補正した場合、標準偏差が 2.50 となって、ばらつきは大きくなった。

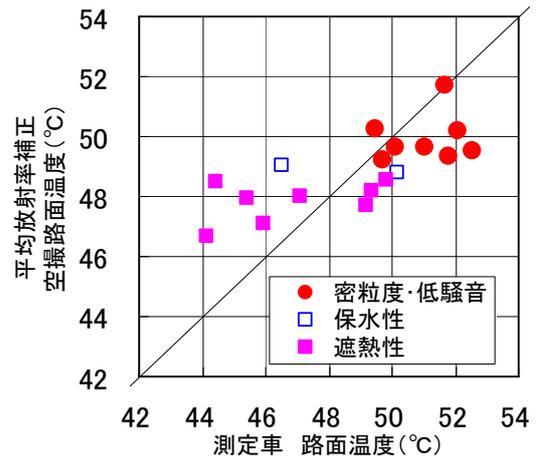
図-30 補正值(平均放射率を使用)

値を示す。まず、放射率の平均値は 0.881 だったので、この値を用いて補正した。表-6 の測定車温度と空撮温度の差の標準偏差が 1.94 であるのに対し、表-7 の平均放射率で補正した場合、標準偏差が 1.93 になるので、この補正方法では、ばらつきがそのままとなる。しかし、図-30 の平均放射率で補正した補正值と測定車温度の関係を見ると、平均放射率の値が 48℃付近の値であり、放射率に温度依存性があるため、48℃付近を境に高温側で補正值が過少評価され、低温側で過大評価されてしまう。
