## 9. 現道における路面下空洞（深層部）調査事例

### Two Case Studies of Survey of Deep Cavity under Road Surface

技術支援課 住吉卓、橋原正周

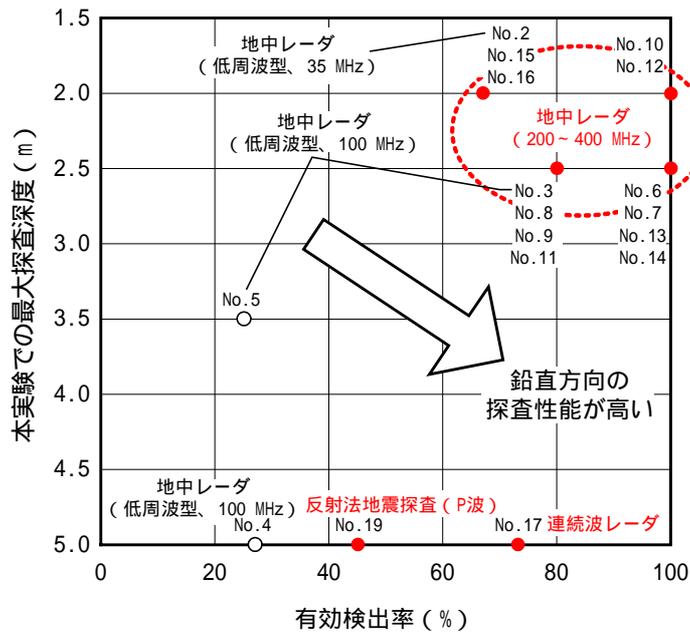
(a) 最大探査深度と有効検出率の関係

参考に、模擬空洞を探査する実験から各探査法の性能を評価した図<sup>1)</sup>に加筆して図 - 1 に示す。本文の事例で採用した探査法を赤いゴシック体や塗りつぶし丸 “ ” のプロットとしている。

図 - 1 屋外模型実験の結果 <sup>1)加筆</sup>

深度約 5 m の空洞を探查した事例 1 では、連続波レーダ探查、反射法地震探查（P 波・S 波）の順に精度良く空洞を推定できた。深度約 2.2 m の空洞を探查した事例 2 では、地中レーダ探查（中心周波数 300 MHz・350 MHz）および連続波レーダ探查で良好に空洞を推定できた。これらの結果は、既報<sup>1)</sup>の屋外模型実験の結果と整合している。また、物理探查では空洞以外の要因も異常反応として検出し、これらの区別は一般に困難であることから、二次調査等による実態確認が必要となることも改めて認識できた。

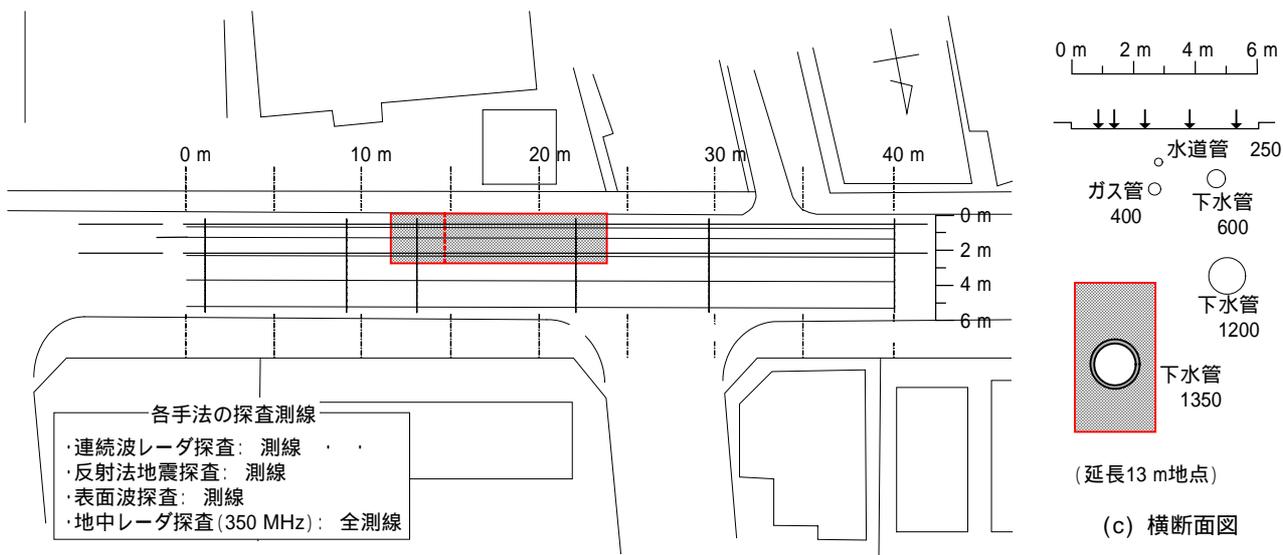
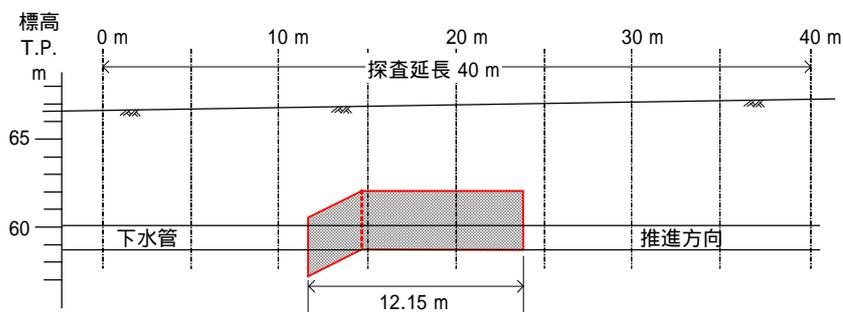
図 - 2 空洞周辺図

空洞周辺の平面図・断面図を、一次調査の測線位置と併せて図 - 2 に、空洞発見時の状況を図 - 3 および写真 - 1 に示す。

空洞近傍は、ア . 切羽部で目視確認された空洞の一部、イ . 切羽部で目視確認・排土された緩い地盤、ウ . 管下方に探針等で確認された緩い地盤、エ . 空洞の存在が懸念される領域から成っている。なお、地盤は主に関東ローム（埋め土または地山）であり、舗装厚は 50 cm（アスファルト厚 15 cm）である。

一次調査として物理探査を実施した測線は、図 - 2 に示した測線 ~ である。連続波レーダ探査により、2つの縦断測線（測線 ・ ）および空洞部の横断測線（測線 ）を探査した。反射法地震探査（P波・S波）および表面波探査では、測線 のみ探査した。地中レーダ探査（中心周波数 350 MHz）は、前述のように埋設管確認の目的があったため、

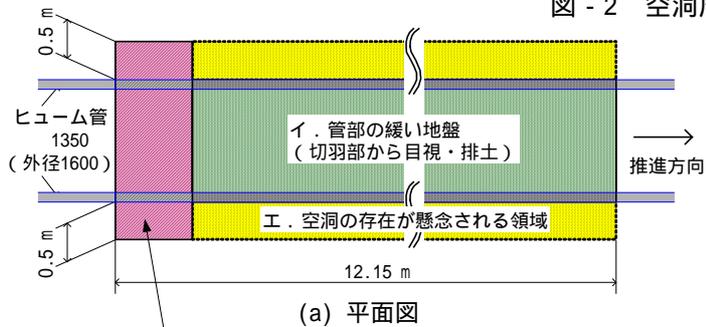
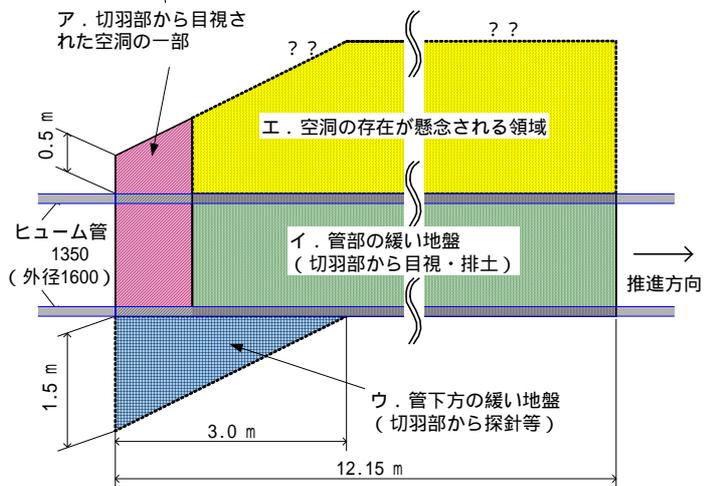
図 - 3 空洞発見時の状況

また、発見時の観察および下水道工事を所管する市の調査により、空洞は推進工事より相当以前に人工的に築造されたものと考えられた。

なおいずれの手法でも、事前確認されていたヒューム管下方の緩い地盤(図-3(b)ウ.)は検出されず、ヒューム管が探査上の障害物となった可能性がある。

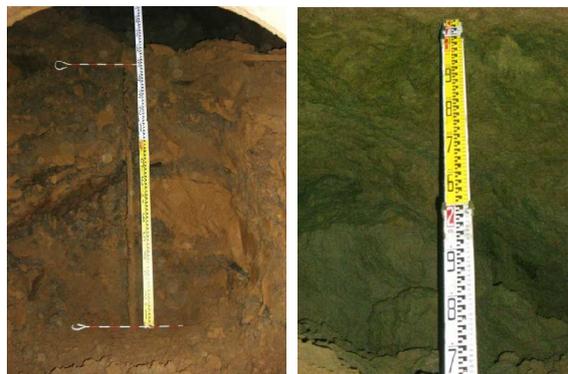
写真 - 1 空洞の目視確認部

(a) 切羽部の正面 (b) 空洞の上部

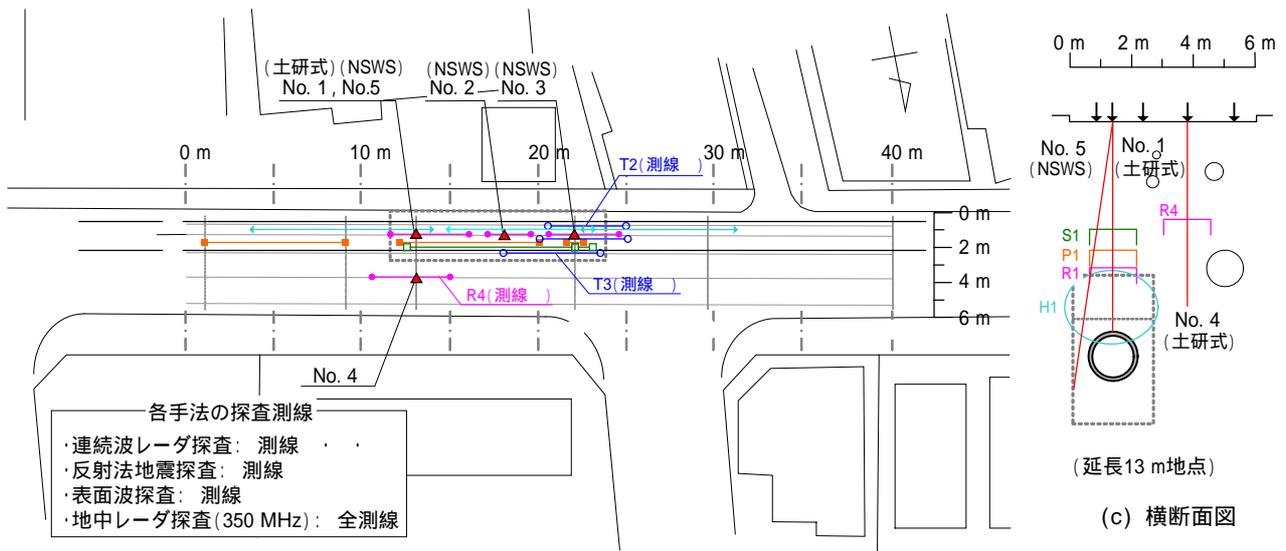
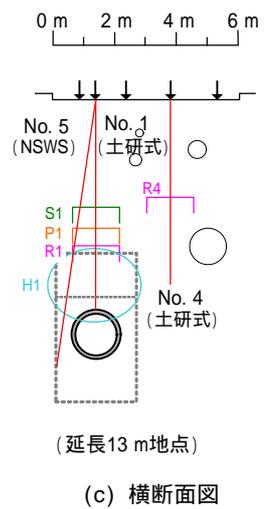
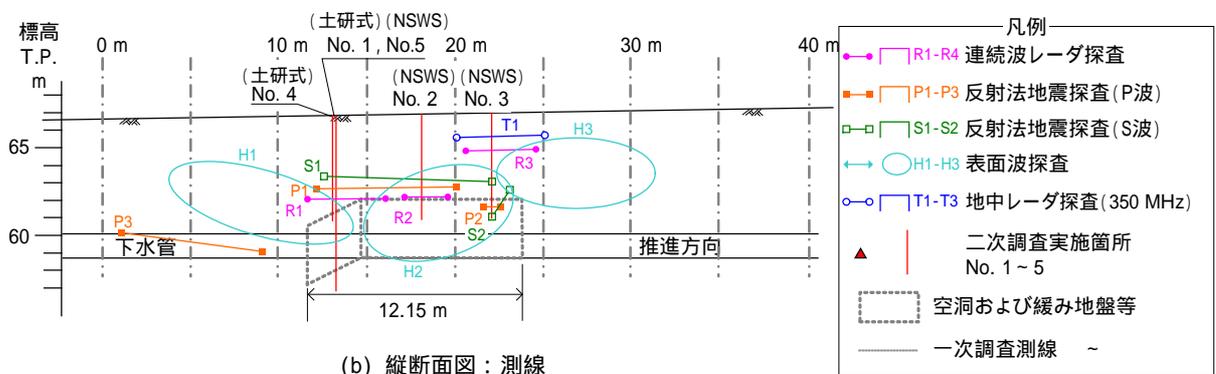
図 - 4 異常反応の位置

一次調査により得られた異常反応の位置とその推定内容を、図 - 4 および表 - 1 に一覧する。探査可能深度が浅い地中レーダ探査（350 MHz）では、空洞近傍に異常反応は検出されなかった。他の探査手法では、空洞の近傍で異常反応が検出された。空洞が推定された箇所に選定した二次調査の実施箇所 No. 1～5 も併せて図 - 4 に示す。

深度をやや浅く推定したが、当該空洞を検出できた。しかし図-4などで、例えば連続波レーダがR1・R2と別個の空洞として推定した範囲(ただし実際の空洞はR1位置のみ)を、一連の空洞P1として推定するなど、連続波レーダとの比較では検出精度が低かったと考えられる。

当該空洞位置を含む範囲を異常反応H1(図-4など)として検出したが、今回は下水管の反応と推定している。空洞に起因する異常反応(表面波の低速度領域)とその他の区別が特に困難であると考えられる。

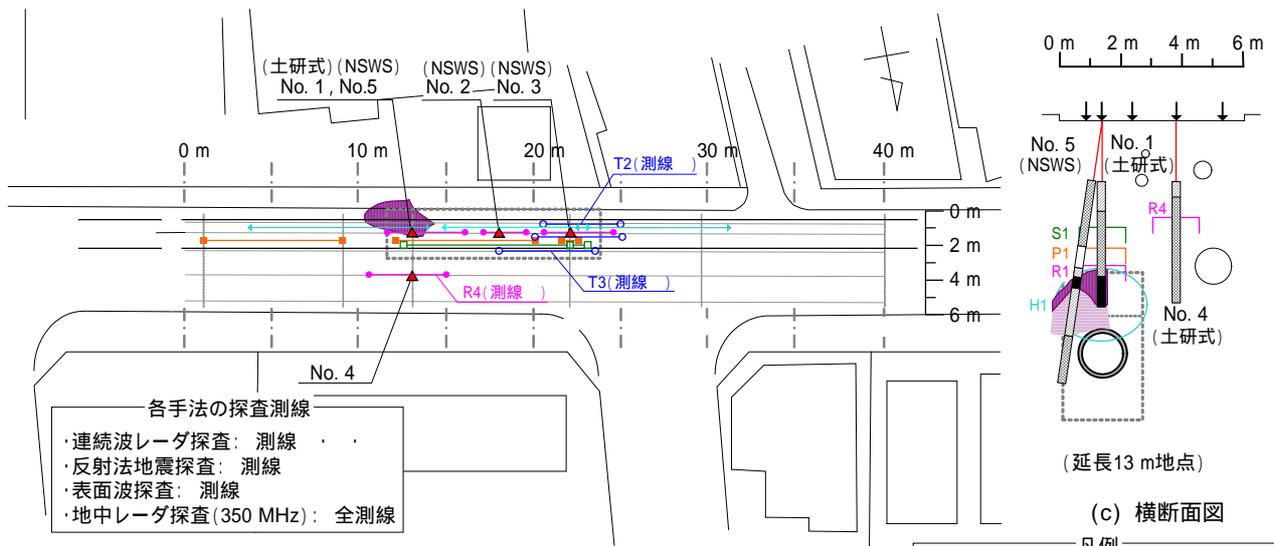
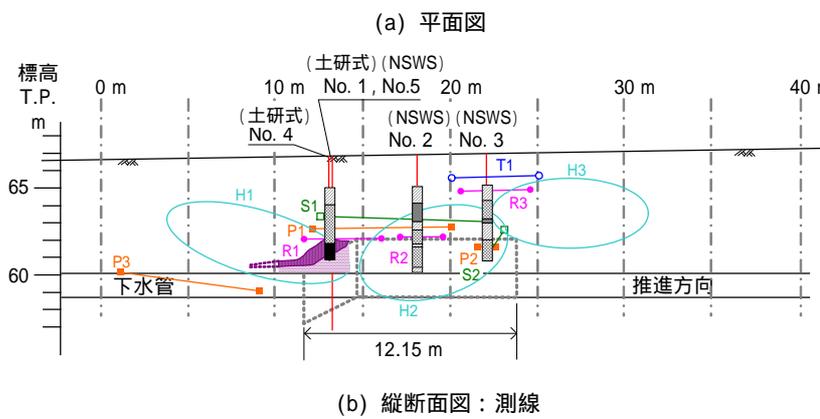
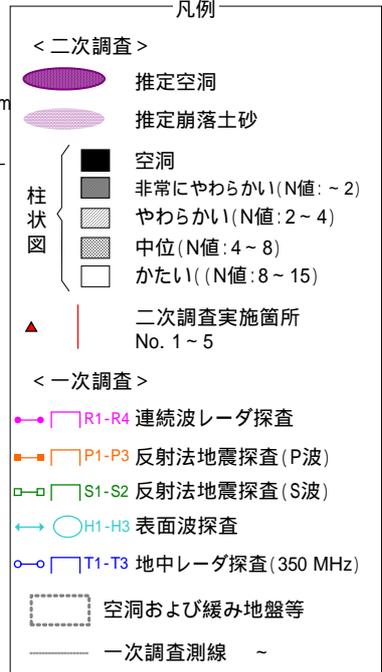
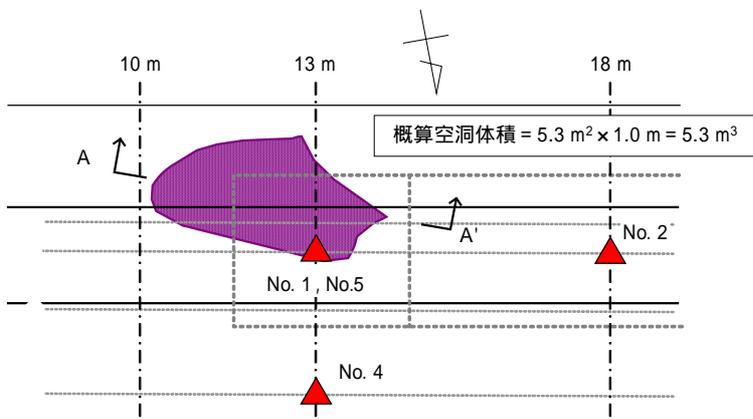
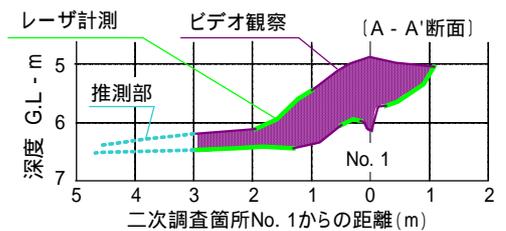
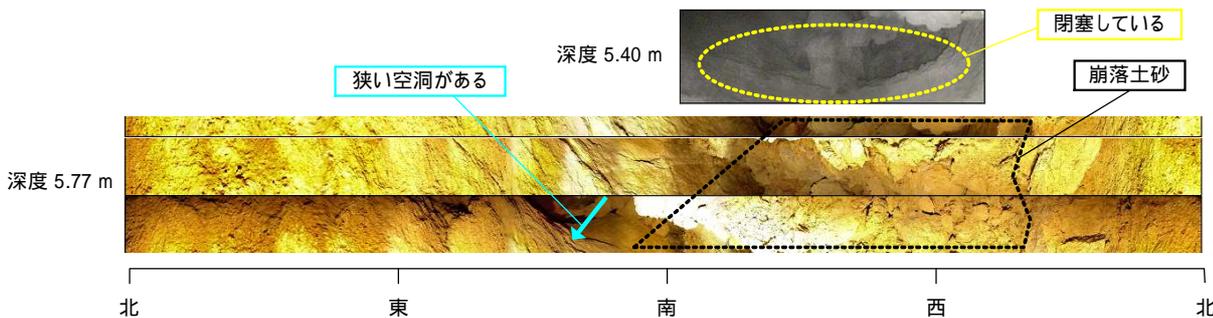
(e) ボアホールカメラ画像  
 図 - 5 二次調査の結果

そこで、調査箇所 No. 1にてボアホールカメラ調査を実施したところ、空洞の存在が確認され、その規模・形状等を図-5に示すように推定した。空洞の深度は5~6.5 m程度、形状は対称形でないが平面規模は直径にして2~3 m程度、概算体積(測量可能範囲のみ)は5.3 m<sup>3</sup>程度であった。

調査完了後、所管建設事務所が流動化処理土充てんによる復旧工事を実施したところ、その充てん量は8 m<sup>3</sup>程度であり、推定は妥当であったと考えられる。

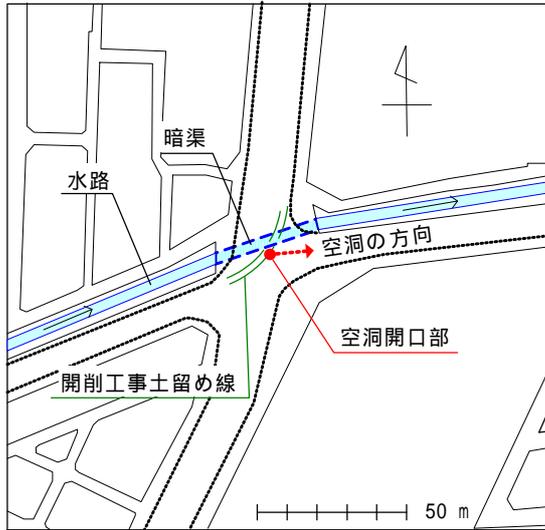
図 - 6 空洞周辺図

空洞の周辺図を図 - 6 に、開口部の状況を写真 - 2 に示す。開口部は幅約 70 cm、高さ約 50 cm の馬蹄形で人工的に築造されたものと考えられた。開口部から目測で 5 m 程度東方に延びたところで北側に左折し、その先は目視不可能であった。なお、地盤は主に関東ロームであり、舗装厚は 70 cm（アスファルト厚 25 cm、砕石厚 45 cm）である。

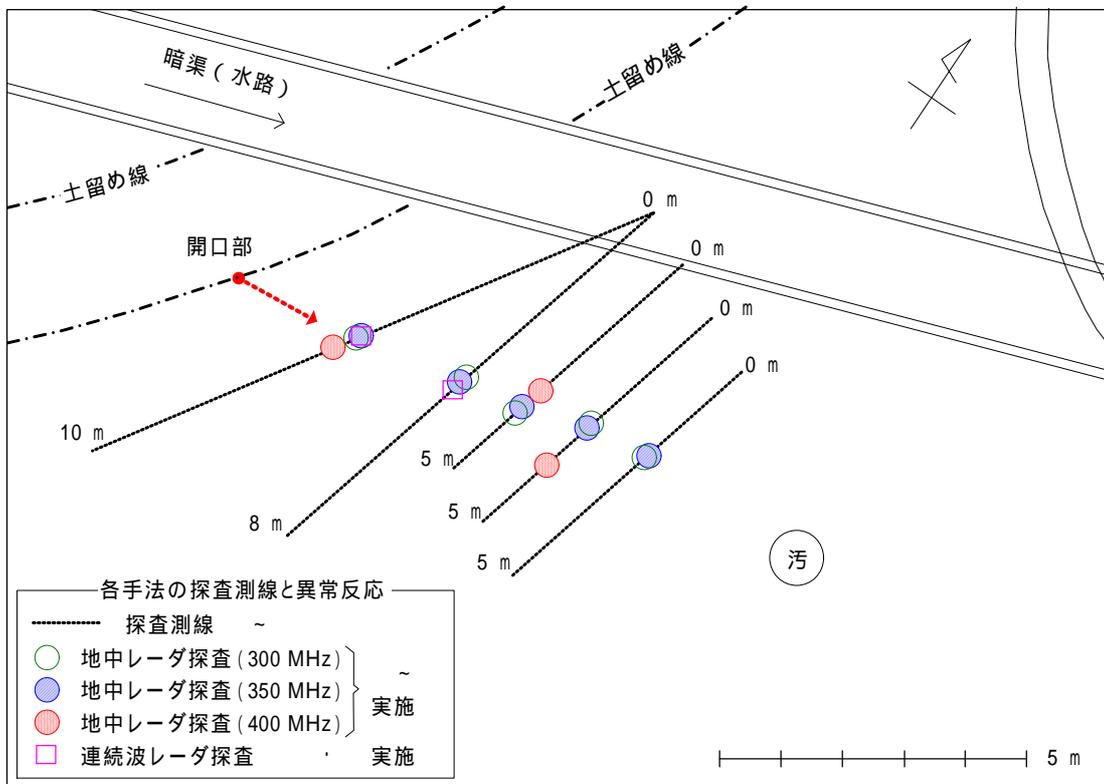
図 - 7 各手法による異常反応の中心位置

物理探査を実施した測線は、図 - 7 に示す測線 ~ であり、これらは各探査手法による空洞の検出程度を確認することに主眼を置き設定したものである。

各探査手法により得られた異常反応の位置とその推定内容を図 - 7 および表 - 2 に一覧する。地中レーダ探査（300 MHz・350 MHz）では全測線で明瞭な反応が得られ、2 手法でほぼ同距離・深度に空洞が推定された。地中レーダ探査（400 MHz）では測線 ・ ・ で反応を得たが、不明瞭で空洞とは明言できず、反応位置も 300 MHz・350 MHz の場合と

異なっている。連続波レーダ探査については測線 ・ のみ実施したが、地中レーダ（300 MHz・350 MHz）と同様の結果である。

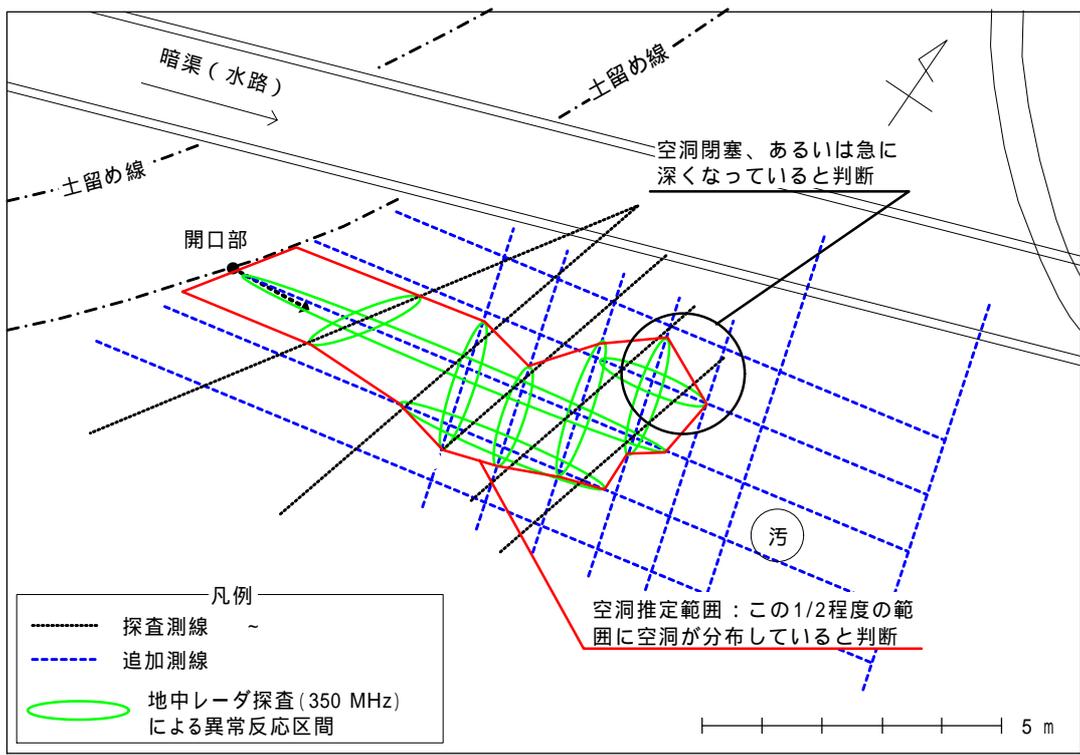
図 - 8 追加調査の結果

追加調査の結果を図 - 8 に示す。異常反応範囲は、空洞の目測どおりに開口部からほぼ水平に東へ延びて北側へ左折し、その先の暗渠の手前で止まっていた。この箇所でも空洞が閉塞しているか、あるいは急に深度が深くなっていると判断されたが、空洞が暗渠を伏越してさらに北方に延びていることは考えにくかった。

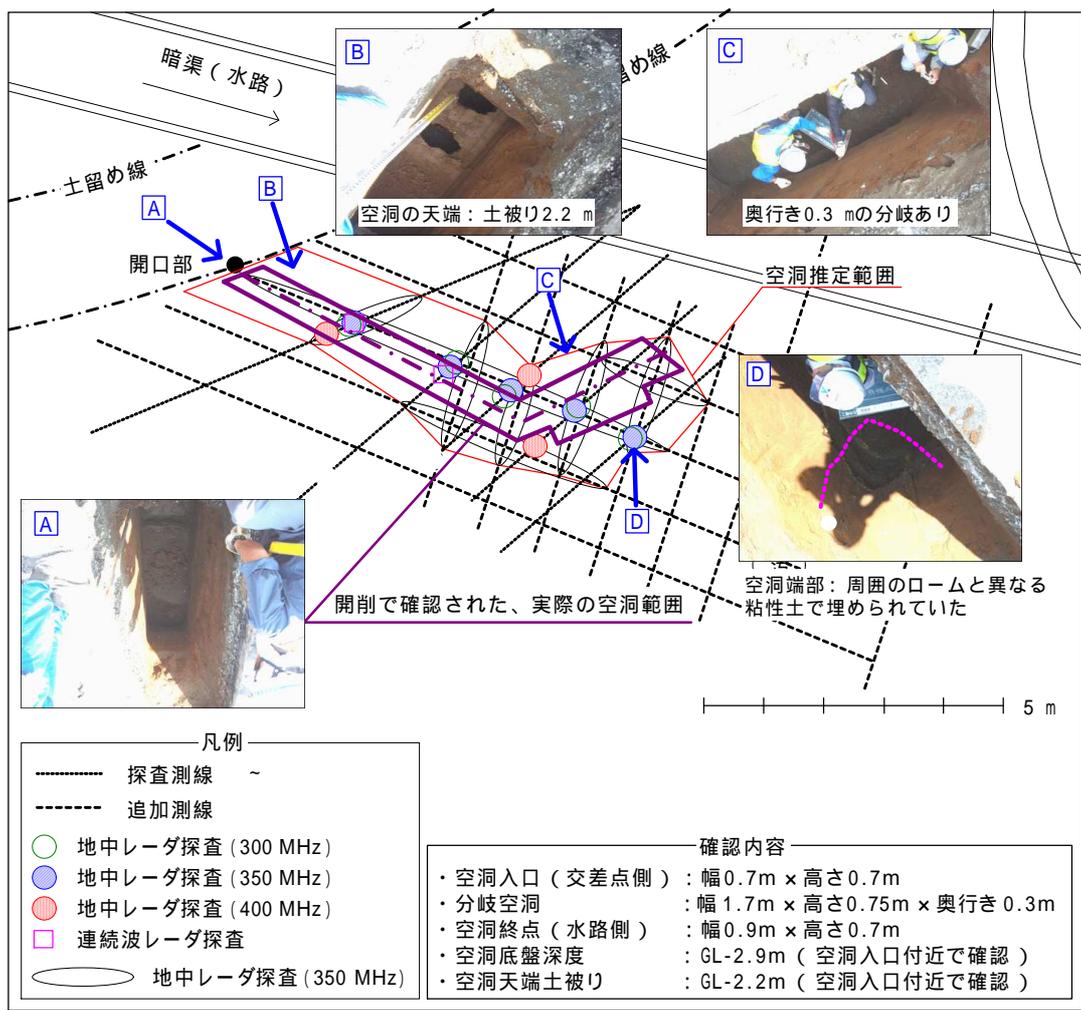
図 - 9 開削による空洞状況の確認

調査結果を受け、所管建設事務所は異常反応範囲を開削し、実際の空洞状況を確認（図 - 9）した上で埋戻しによる復旧を実施した。図 - 9 で、上記(3)の調査での各探査手法の異常反応の中心位置は、例えば測線 では空洞範囲外にあるなど、空洞範囲の中心線とは一致していない。これは空洞の平面形状と測線方向の関係、空洞壁面の形態などの影響であると考えられる。
