## 16. 呑川における護岸ツタ類の河川流下への影響検討(その2)

### Influence of Ivy on Discharge Capacity of Nomi River (Part.2)

技術支援課 杉原大介、高崎忠勝、藤崎哲朗

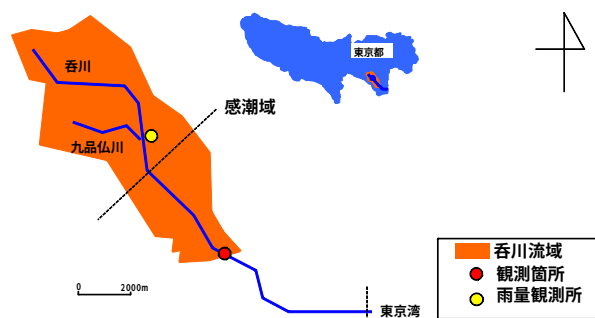
図-1 対象流域

調査の対象とした呑川は、東京の南東部に位置し、世田谷区用賀地先を源と発し、途中で支川九品仏川を合わせ東京湾に注ぐ、流域面積 17.5km<sup>2</sup>、延長 14.4km の二級河川である。(図-1 参照)

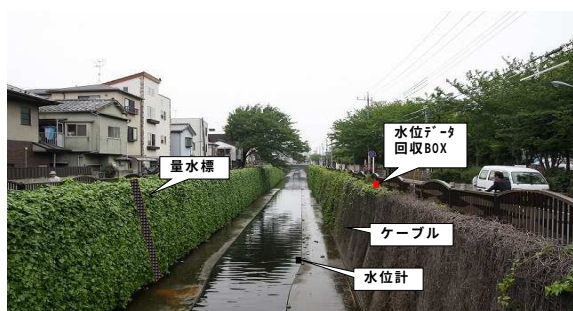
図-4 調査施設設置位置

図-4 は、調査箇所における量水標、水位計、ケーブル、水位データ回収 BOX の設置場所について示したものである。現地の護岸法面は、測量結果から 1:0.19~1:0.24 の勾配があることが分かったため 2 分勾配の量水標を設置した。天端の両岸は、交通量が多く、管理用通路等のスペースがないため、小スペースで設置が可能な観測機器を選定した。水位計は、単 3 アルカリ電池 2 本で稼働が可能なロガー一体型の半導体圧力式水位計(KPSI550、(株)環境モニタリング研究所)を採用した。平常時の水位についても水位の観測が可能になるように、高水敷より約 1.0m 下の位置に水位計センサーを固定した。呑川では、洪水のピーク継続時間が数分から数十分と短いため、水位の計測間隔は、1 分とした。

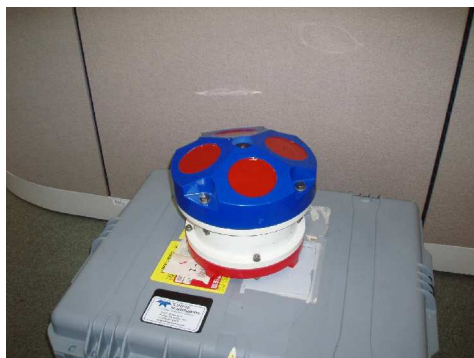
図-6 ADCP による観測

図-7 船の下に設置してある ADCP センサー

小型の船の下にセンサーを設置し、ロープを使って川の横方向に船を動かす。1～2 分程度船を動かしている間に河川の鉛直方向の流速を計測することができる。(図-6, 7 参照)
