12. 小型装置による路面下空洞の充てん実験

Cavity Grouting Test with Small Equipment under Road Surface

技術支援課 住吉卓、橋原正周、大石雅登

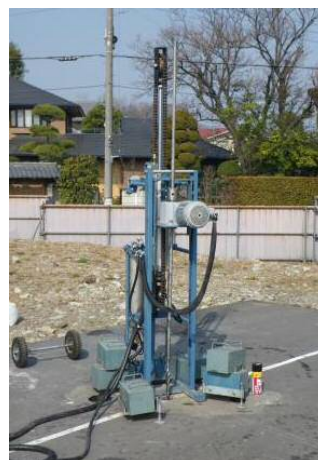
図-4 サウンディング(NSWS)装置の概略

削孔にはサウンディング装置(NSWS、スクリーポイント最大外径25mm、図-4)を用い、口径66mmまたは86mmのボーリングも併用した。ここにNSWSは、載荷重装置を空油圧システムとしたスウェーデン式サウンディング試験機の改良機である。

(a) 外観

(b) スクリーポイント(左)とドリルビット(右)

充てん空洞 I・K いずれも、固化した充てん材と推定される部分以深は、通常のスクリーポイントでは貫入できず、ドリルビット (図-4) に交換しても貫入不能であった。

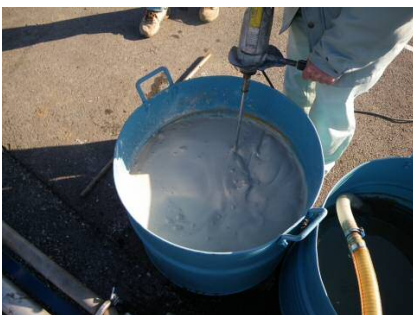
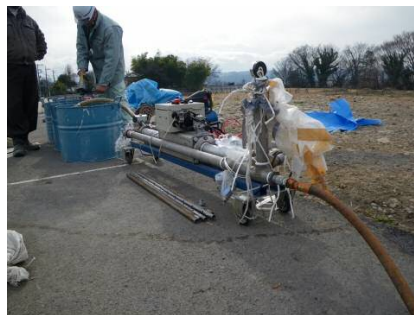
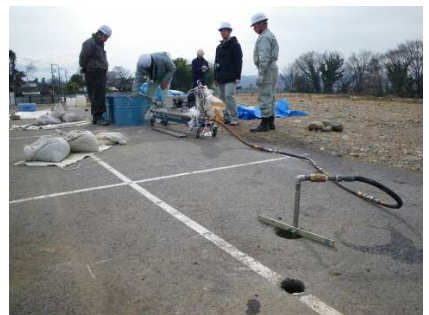
図-5 注入装置の概略

注入装置の概略を図-5に示す。バケツ内の充てん材(粉体)及び水を、ハンドミキサーにより攪拌・作液し、ポンプを用いて中空ロッドを通じて、空気空洞内に注入する。

(a) 概要図

(c) 作液状況

(b) ポンプ本体

(d) 注入孔付近

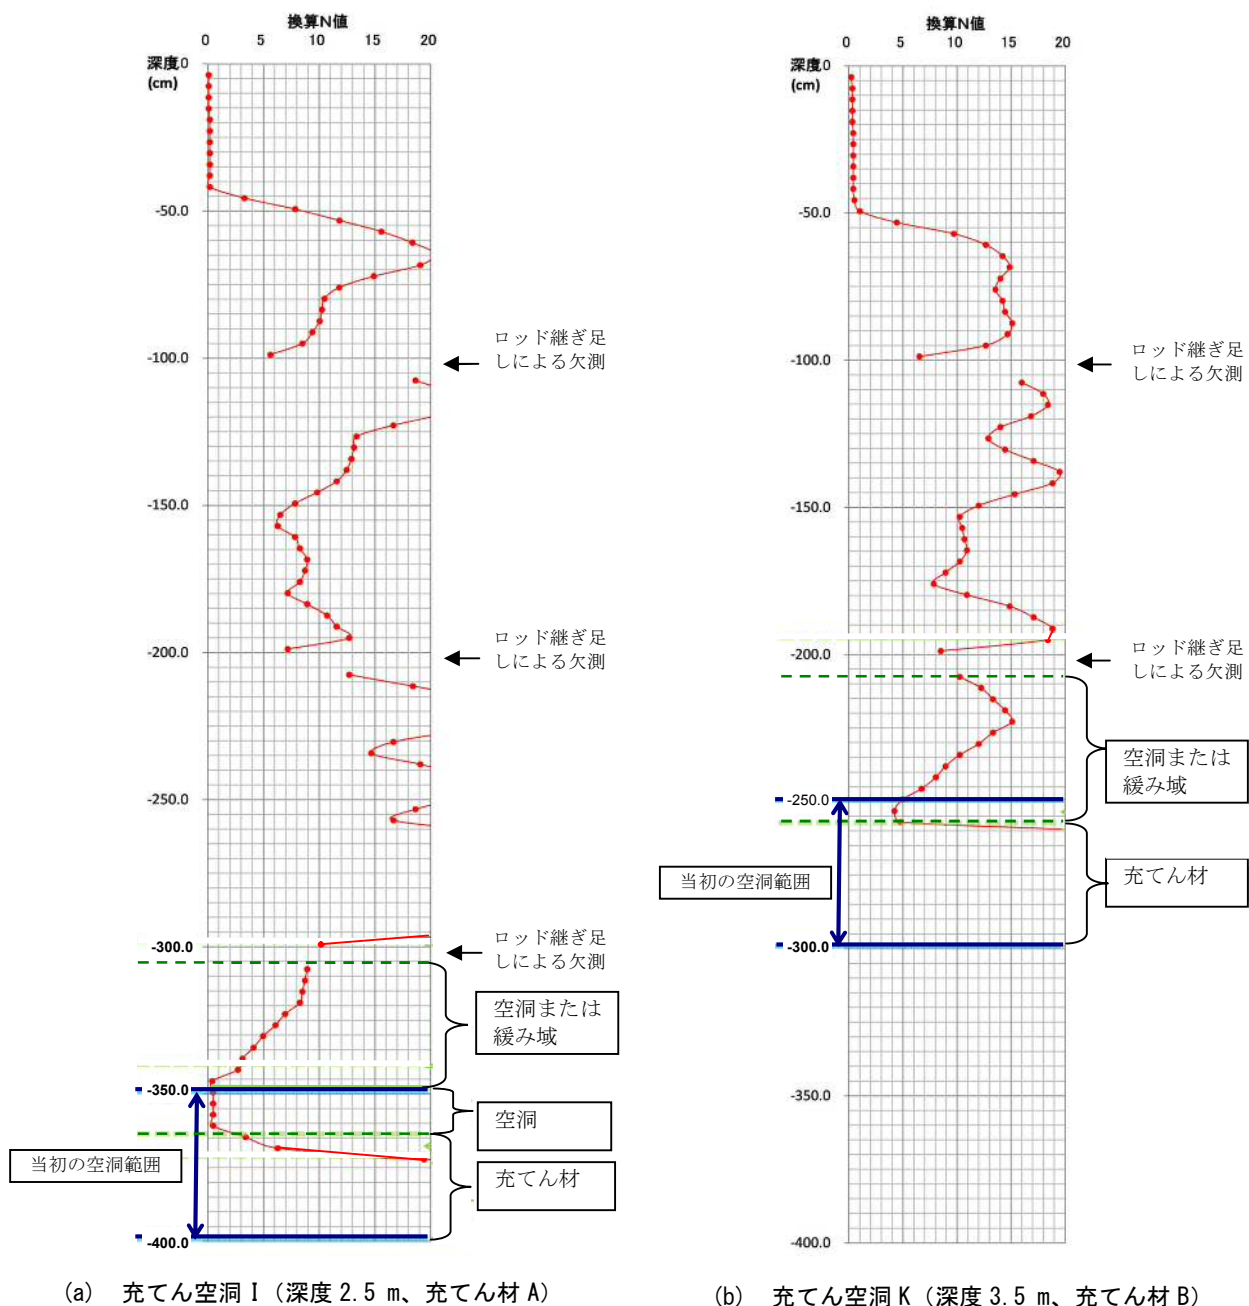
図-7 サウンディング (NSWS) の結果

充てん空洞 I・K で実施したサウンディング（NSWS）の結果を図-7 に示す。「当初の空洞範囲」と示した範囲は、溶解前に発泡スチロールブロックが埋設されていた範囲である。

充てん空洞 I では、図-7(a) で、「当初の空洞範囲」の上端付近及び直上の換算 N 値が急減する区間（深度-2.08 m～-2.58 m の 50 cm）が、「空洞または緩み域」と推定された。

充てん空洞 K では、図-7(b) で、「当初の空洞範囲」の上端付近及び直上区間（深度-3.45 m～-3.64 m の 19 cm）でロッドが自沈し、「空洞」と推定された。その直上の換算 N 値急減区間（深度-3.05 m～-3.45 m の 40 cm）は「空洞または緩み域」であ

ると推定された。

NSWS によるサウンディングの結果(上記 1))では、上記 c. ~e. の状況が、「空洞または緩み域」や「空洞」として推定されたといえる。この結果は状況を厳密に再現するものではないが、スウェーデン式サウンディング試験や簡易動的コーン貫入試験などに比べ、相当精度が高いと考えられる。また NSWS では、先端から最大径位置までの延長 15 cm のスクリーポイントの貫入抵抗を計測する機構であるため、別途考察³⁾したように、空洞などの厚さがこれを超える場合は、より明確な推定結果が得られると考えられる。

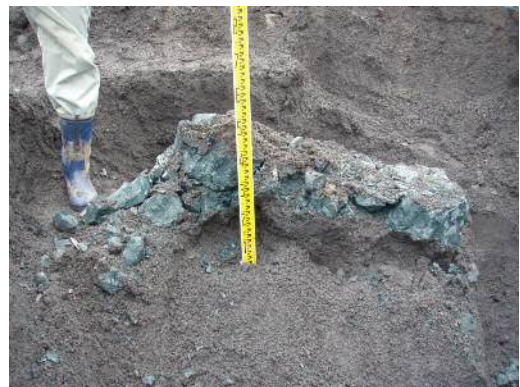
(a) 充てん空洞 H (深度 1.5 m、充てん材 A) 3)再掘

① 充てん空洞 H (図-8(a))

別途の繰返し載荷実験³⁾を経た空洞であったため、不規則な形状となっている。充てん材の底部には、崩落土砂が溜まっており、土砂内に充てん材が浸潤した形跡は認められなかった。

充てん材には亀裂が多く、スコップを当てるとポロポロと崩れる状態であった。この原因として、空気空洞作製から注入まで日数が経っていたため、周囲の土が乾燥状態にあり、他の2箇所よりも多くの水分が失われたことが考えられる。

注入箇所周辺の土砂には柑橘系の芳香があり、空気空洞作製時に浸透したリモネンが残存していたと考えられる。

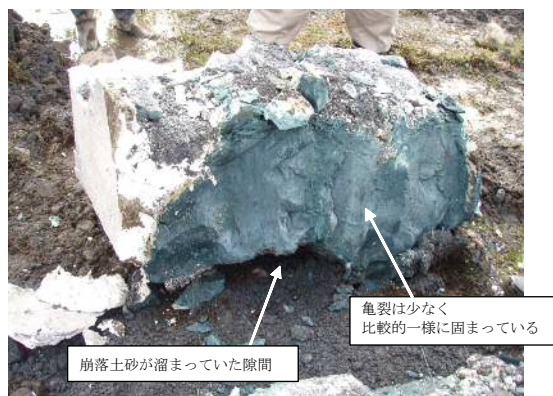
(b) 充てん空洞 I (深度 2.5 m、充てん材 A)

② 充てん空洞 I (図-8(b))

概ね空気空洞の形状で固化していた。底面は、リモネン噴射時の崩落土砂があったと考えられる部分がドーム状の隙間となっていた。

充てん材の上面はほぼ平坦で、溶け残りの発泡スチロールの上面(「当初の空洞範囲」の上端)から7cm下がった深度にあった。この隙間の一因はブリージングと考えられる。ただし、厚さ50cmの充てん材Aに8%のブリージングが生じたとすると、隙

間は4cmである。空気空洞作製終了から注入完了まで、2時間半程度しか時間経過がなかったことから、注入完了後の発泡スチロールの溶解進行によって生じた分などもあると考えられる。

その他、地盤と充てん材が接触していた部分が殻状に固化していることなどが観察されたが、充てん材を中心線付近で割った断面(下段写真)の固化状況は一樣に見え、亀裂もほとんど認められなかった。

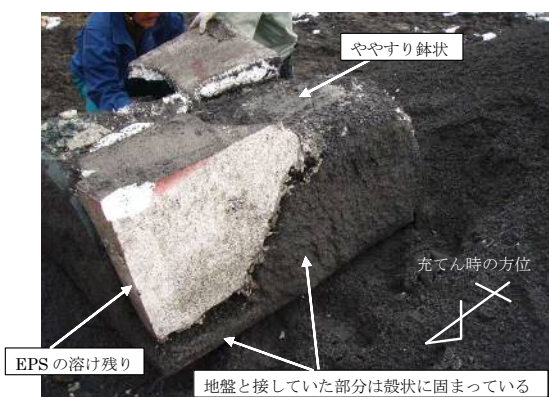
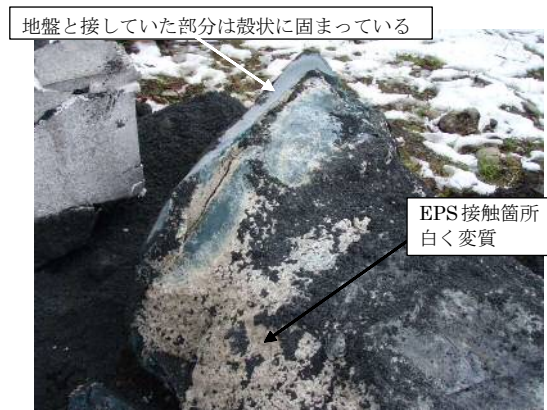
(c) 充てん空洞 K (深度 3.5 m、充てん材 B)

③ 充てん空洞 K (図-8(c))

概ね空気空洞の形状で固化していた。

充てん材の上面はややすり鉢状になっており平坦面の中央部付近が約1cm窪んでいる。窪みは、溶け残りの発泡スチロールの上面からは、低いところで10.5cm、高いところで4.5cm下がった深度にあった。厚さ50cmの充てん材Bに6%のブリージングが生じたとすると、隙間は3cmである。よって、充てん空洞Iと同様に、窪み・隙間の原因はブリージング及びその他であると考えられる。

その他、地盤と充てん材が接触していた部分が殻状に固化し、殻部の境界に亀裂が生じている箇所もあったが、充てん材内部には亀裂が認められず、かなり一樣と観察された。
