# 1. 実物大構造物モデルの活用

技術支援課 松村真人、荒井千夏、加藤直継

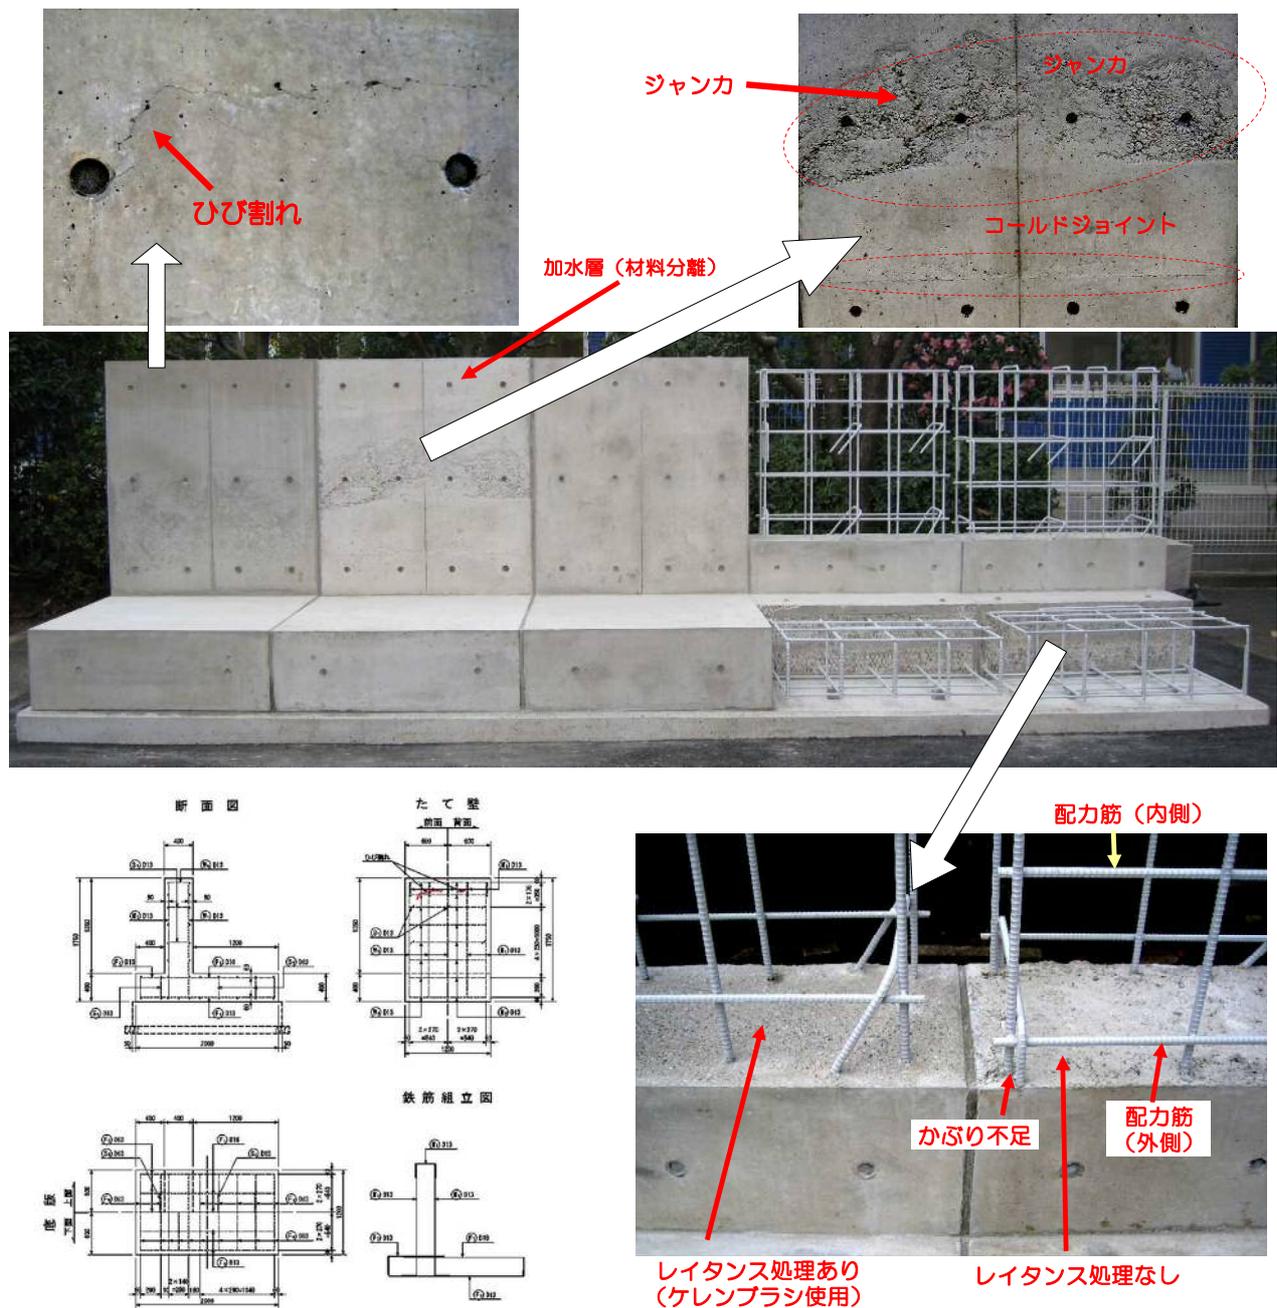
図-3 擁壁モデルの概要

ている。実際のコンクリート構造物を代表させた実物大の逆T型擁壁 (H1.75×L2.0) に、施工時に生じる以下の欠陥を、それらが発生しやすい部位で作成した(図-3)。

正しい打ち継ぎ面のレイタンス処理がなされたモデルと、現場で見られる施工不具合として、打設したままで未処理のモデルを対比させている(図-3)。

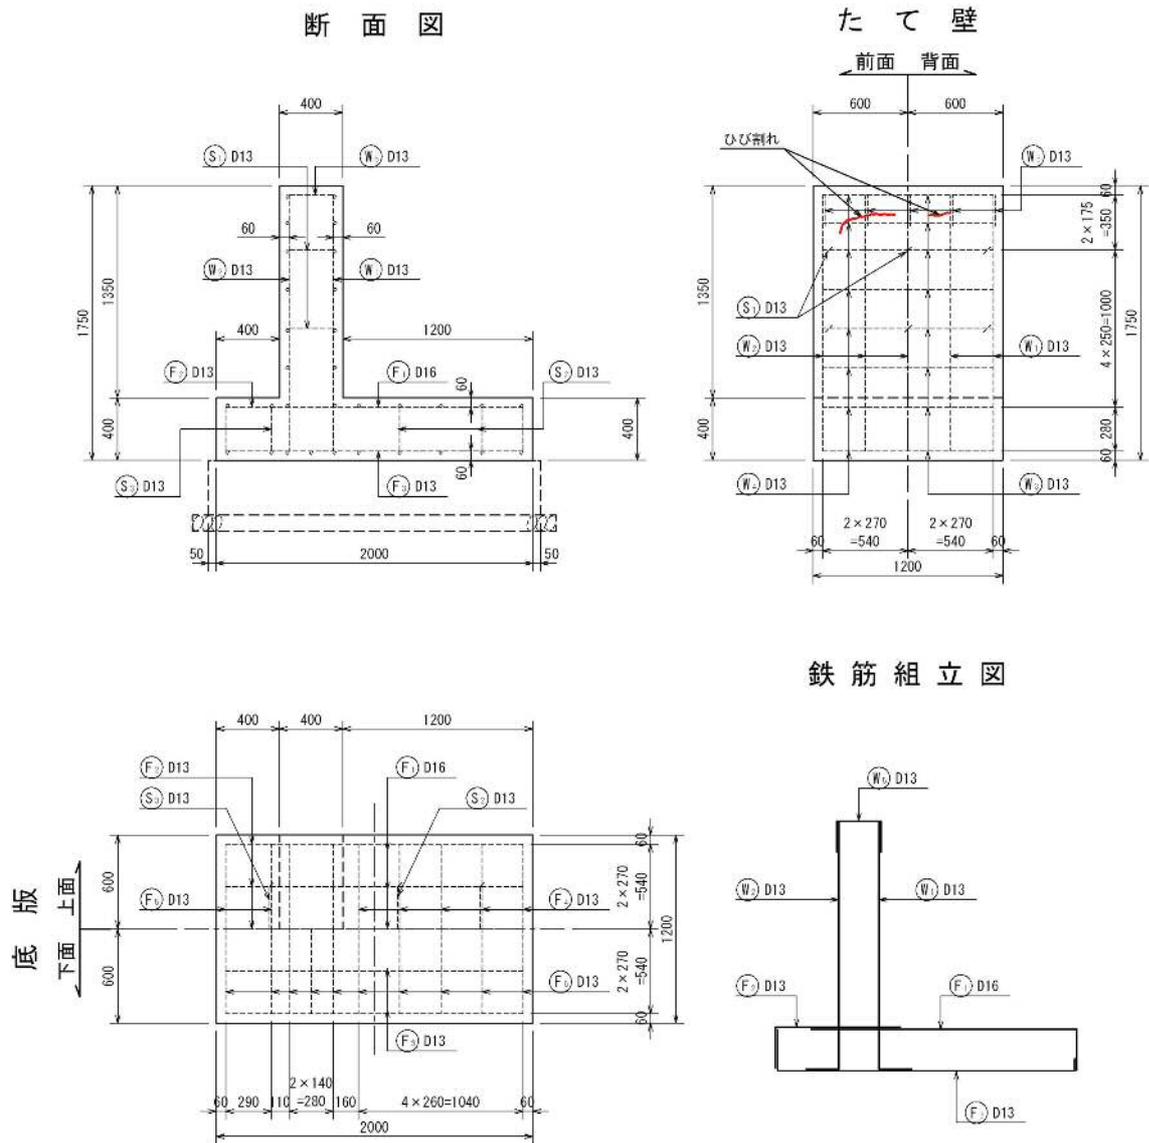
図-4 温度応力によるひび割れモデル

コンクリート構造物の代表的な欠陥として、ひび割れを生じさせた。設置モデルのひび割れは、内部拘束および外部拘束によるひび割れを模擬して、水和熱上昇が著しい超速硬コンクリートを用いて発生させたものである(図-4)。

設置モデルでは、温度ひび割れの発生メカニズム

や、それを防止するための方策、発生した場合の補修方法などについて学習できる。

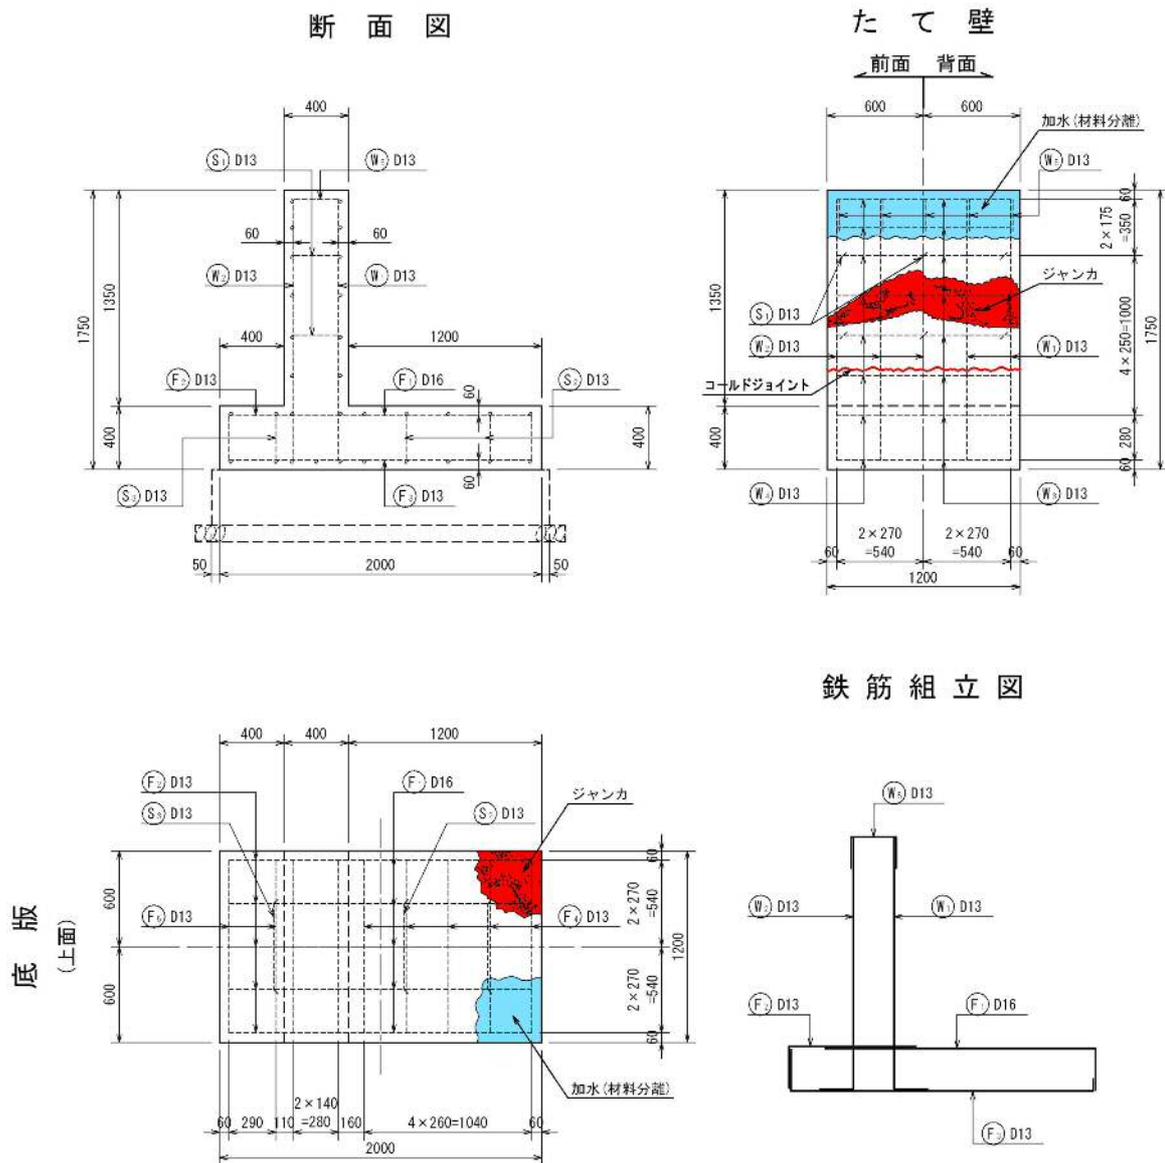
図-5 ジャンカ・コールドジョイント・加水モデル

コンクリート構造物の施工不具合の典型的な例として、ジャンカ、コールドジョイントを生じさせた(図-5)。コンクリート打設における施工管理上のチェックポイントが学習できる。

近年問題になっているコンクリート構造物の欠陥として、打設時に単位水量×20%相当を加水し材料分離を生じさせたモデルである(図-5)。

加水は、施工者のモラルの問題でもあるが、コンクリート構造物の配筋が過密になる傾向が高まる中で、基準どおりのスランプでは施工できない場合に行われる事例もあると考えられる。モデルを通して、施工条件の条件に合致した適切なスランプを設定するノウハウを学ぶことができる。これらの不具合モデルは、正しい施工を行ったモデルと対比させており、両者を比較しながら説明できる。

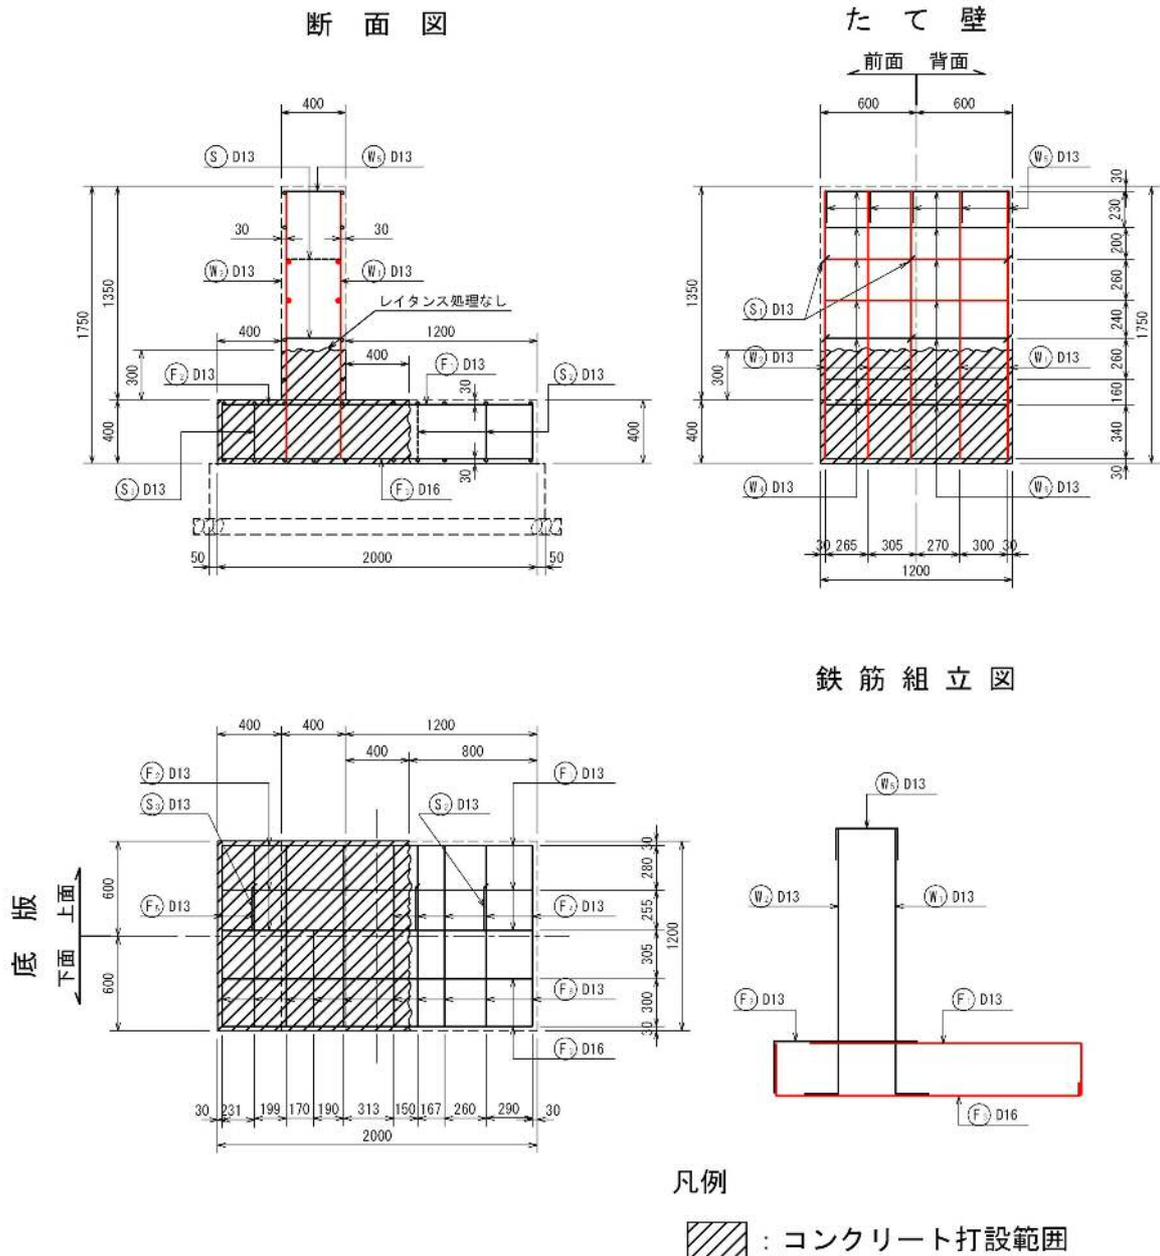
図-6 施工途中の鉄筋組モデル（かぶり不足・配筋ミス・打ち継ぎ面の処理）

逆T型擁壁の施工途中の状況を再現した設置モデルである(図-6)。正しい鉄筋組がなされたモデルと配筋ミスのモデルを対比させている。

た主鉄筋の配置ミスを再現した逆T型擁壁である。たて壁の主鉄筋の間隔が不ぞろいで、底版の上側鉄筋および下側鉄筋の鉄筋径を間違えて配筋している。たて壁の幅止め筋のかぶりはほとんど無く、コンクリート表面に鉄筋が露出した状態となっている。ここでは配筋のよしあし、主鉄筋と配力筋の掛け違い、スペーサーについて学習できる。配筋詳細は国土交通省の基準に従っているため、その趣旨、留意点についても学ぶことができる。

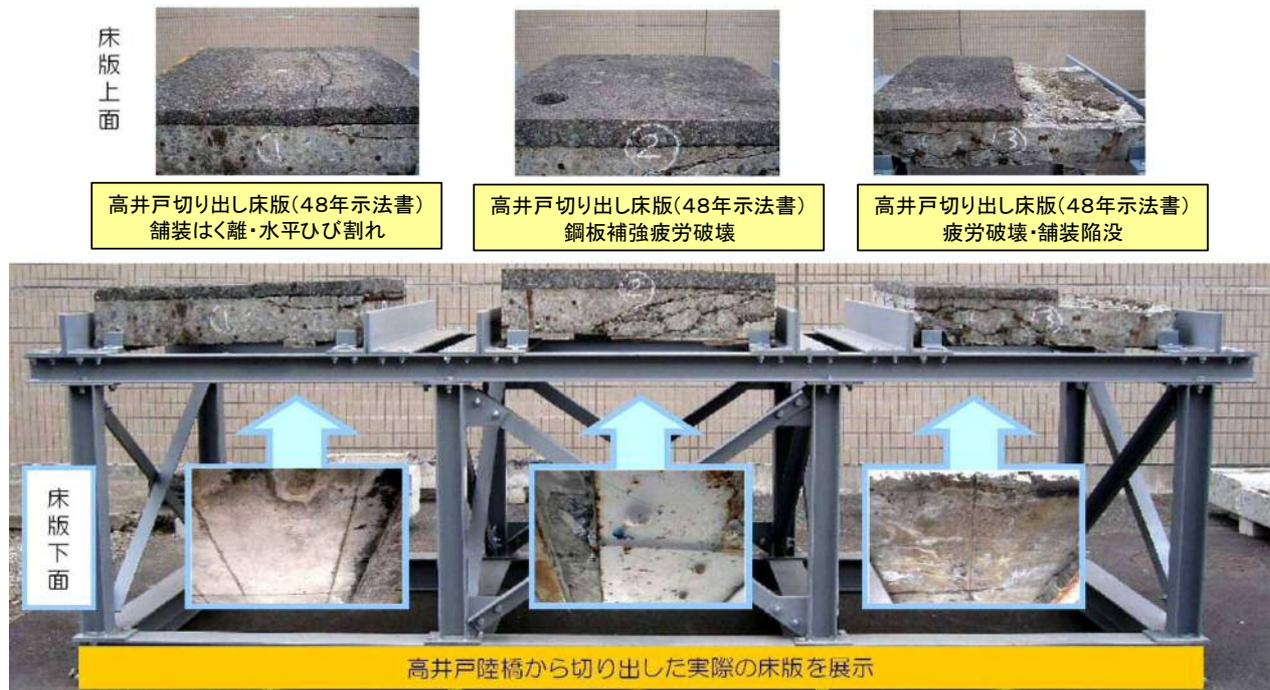
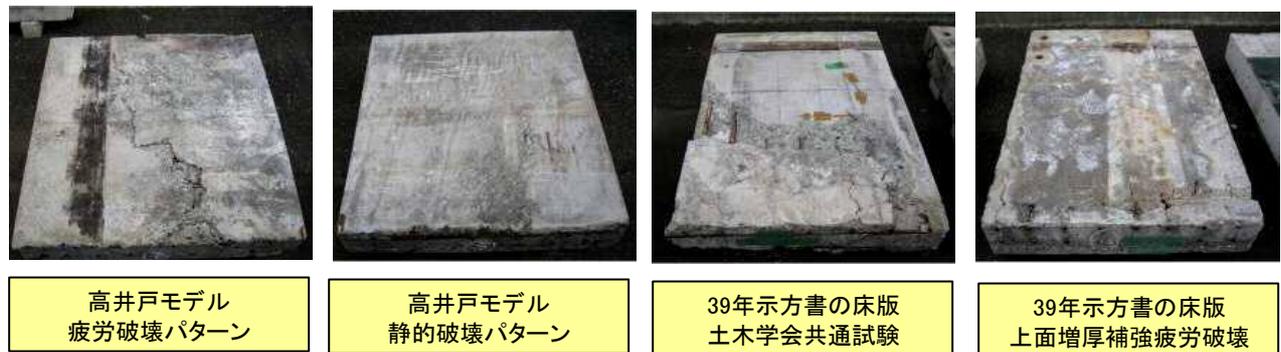
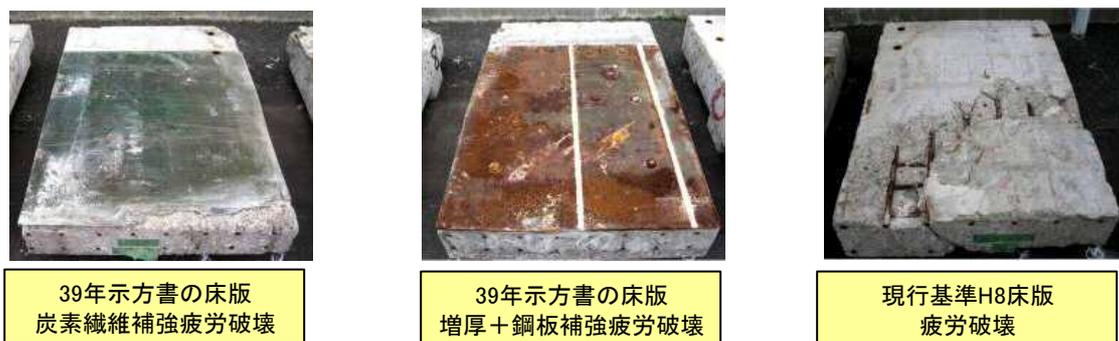
図-7 橋梁床版モデル

供用18年（昭和63年）に杉並方の側径間普通床版のひび割れ密度が10m/m<sup>2</sup>に進行したため、主径間軽量床版共々鋼板接着補強を実施した。また、無補強のまま供用した側径間の床版は、供用30年経過した平成11年度に疲労損傷が進み使用限界に達したことから、プレキャストPC床版に交換する補修工事を実施した。設置したモデルはこのときに切り出した供用30年の実物である（図-7）。

センターでは、輪荷重走行疲労試験により、基準年度による床版の厚みの違いや、各種補強工法による疲労耐久性能の違いについて評価している<sup>2)3)</sup>。その試験後の供試体を切り出したものを実物大モデルとして設置している(図-7)。

**床版下面側を展示（輪荷重走行試験後）**

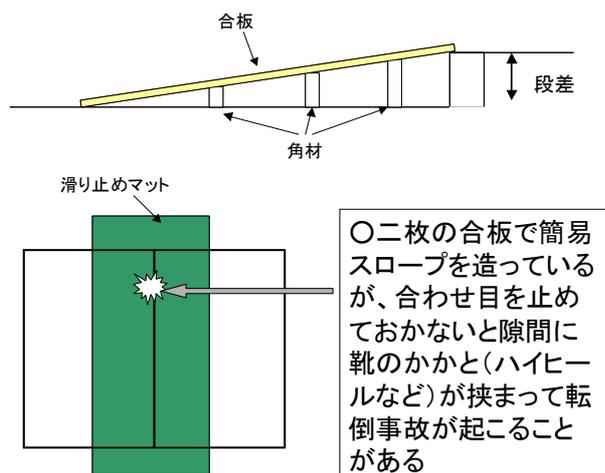
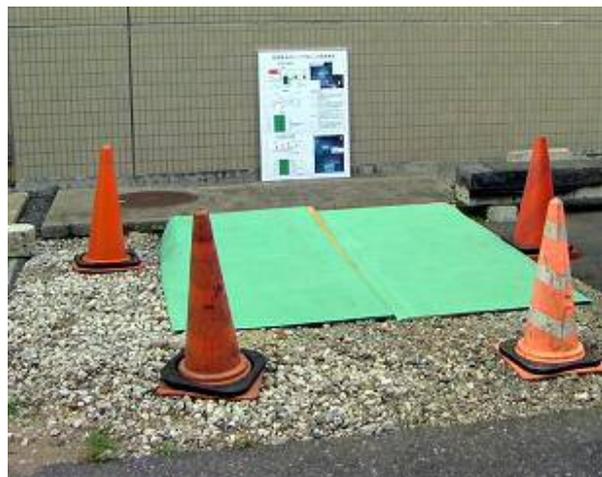
図-8 事故等不具合事例の再現モデル

センター構内に工事現場を模した砂利敷きのスペースを設けている。ここに道路の工事での段差解消スロープの不具合事例を再現した(図-8)。

スロープにした二枚の合板の合わせ目が大勢の歩行者によってずれ、できた隙間に歩行者がヒールを

挟んで転倒する事故が実際に起こっており、その状況をモデルとしたものである。このスペースは、永久的な構造物モデルではなく、簡易に撤去できる材料を用いて適宜モデルを入れ替えることを想定している。実際に現場で発生した事故や不具合を参考に再現したモデルを活用して、事例の説明とともに注
