10. 道路橋伸縮装置の補修に関する技術資料

Technical Note on Repair of Bridges Expansion Joint

技術支援課 関口幹夫、大石雅登

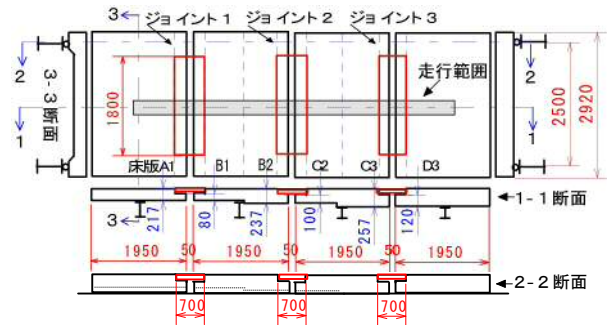
図-2 試験体設置図

輪荷重走行実験の試験体の設置状況を図-2に示す。ジョイントを取付けるRC床版を4体製作し、輪荷重走行試験装置の主桁上に遊間が50mmとなるように配置してジョイントを3箇所設置した。ジョイントの設置は、即日交通開放の補修(交換)工事を再現する手順で、実際の補修機材を使って行った。

輪荷重走行実験は、写真-1に示す当センターの自走式ゴムタイヤの輪荷重走行試験機を使用して、試験体上の6m区間を輪荷重が往復載荷する方式である。床版の支持条件は、図-2に示す支間方向(主鉄筋方向)は単純支持、走行方向(配力鉄筋方向)は床版中央の横桁(H328×B200×12×16)で弾性支持し、中間支点上の支持条件をモデル化している。なお、ジョイントを取付けている床版名称として、ジョイント1は床版A1とB1、ジョイント2は床版B2とC2、ジョイント3は床版C3とD3と略記する。

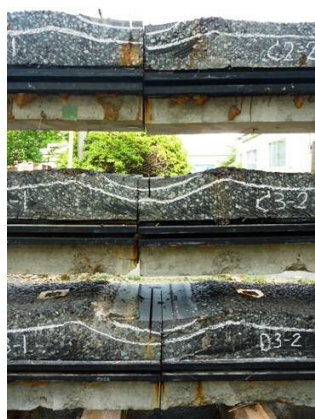
(a) シリーズ I (TF)

ジョイント本体の破損状況は、写真-4(a)のシリーズ I (TF) ゴムジョイントの破損は、上下の鋼板を連結しているゴム部で破断が確認され、床版厚が薄いほど損傷が激しい。写真-4(b)のシリーズ II (SM) アスファルト系埋設ジョイントは、早期にわだち掘れが発生して走行に支障が生じたので、

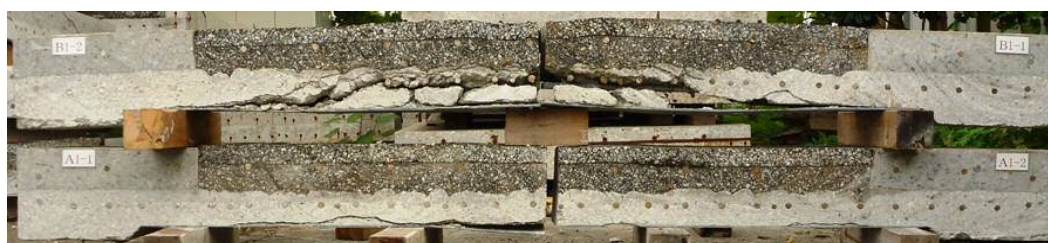
(a) SM8+C (6.9 万回で破壊)

写真-5 は、シリーズⅣのジョイント背面で切断した断面である。写真-5(a)の SM8+C では、100kN 載荷 6.9 万回で破壊した床版 B1 側での損傷が激しい。支間中央のタイヤ走行面からハの字状に引張側鉄筋のかぶり部にひび割れが入っている。切欠き部の引張側鉄筋位置での損傷が激しく、二層化と砂利化が混在した

状態である。補強シートは破断がなく、ハンチ近傍まで剥離している。ジョイントの表層に若干のわだち掘れが確認できる。基層は、ひび割れが入るなどの損傷は確認できない。

シリーズIVは、写真-3(a)の SM8+C は 100kN 載荷の 69,032 回で床版 B1 側の走行面直下の切欠き部から水平に対して約 40~45 度の角度で押し抜きせん断破壊した。これは補強なしのシリーズ II の SM8 の走行 15,460 回に対して 4.46 倍の補強効果が確認された。

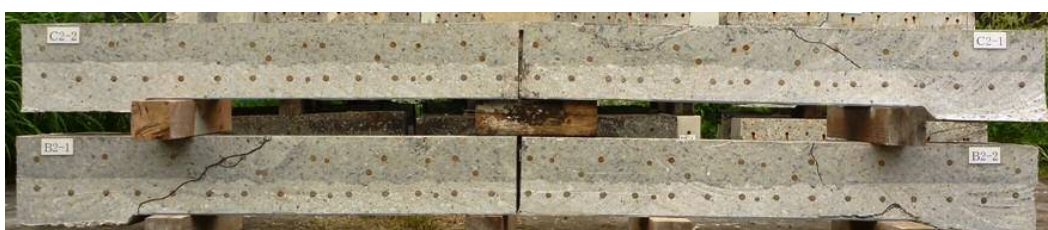
(b) TF8+C (42.6 万回まで未破壊)

写真-5(b)の TF8+C では、タイヤ走行面とその近傍にひび割れやシートの剥離などの損傷は無く、補強シート先端のハンチ上端から床版上面に繋がるせん断ひび割れが特徴的である。床版 C2 上面のひび割れ発生位置は、ジョイント長手方向先端とほぼ一致する。

の 200kN 載荷 64,731 (累計 364,731 回) に対して 200kN 載荷分では 1.95 倍の補強効果である。写真-3(b)の TF8+C は NT8+C の破壊に伴って走行不能で終了したことから、無補強の TF8 と直接比較できないが、床版下面のひび割れ損傷は明らかに少なく NT8+C と同程度の効果が想定される。

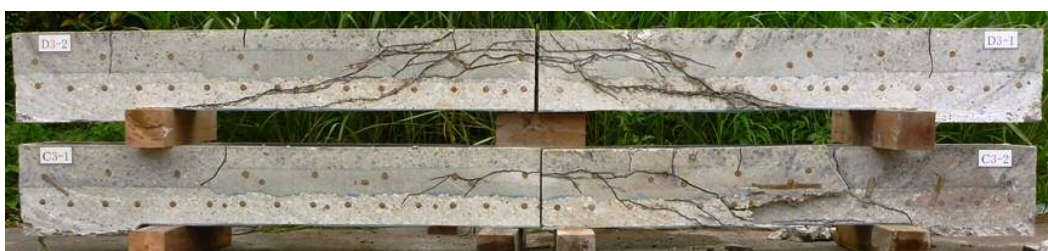
(c) NT8+C (42.6 万回で破壊)

写真-5(c)の NT8+C では、累計 42.6 万回で破壊した D3 側の損傷が激しい。タイヤ走行面からハの字状にせん断ひび割れが入り、圧縮鉄筋位置での水平ひび割れが床版 D3 および C3 で確認できる。また、D3 右側では、引張側鉄筋位置での水平ひび割れが確認できる。なお補強シートは一部剥離したが破断はない。

また、写真-3(c)の NT8+C は、200kN 載荷 126,390 回 (累計 426,390 回) の床版 D3 側で切欠き部から押し抜きせん断破壊した。これは補強なしの NT8

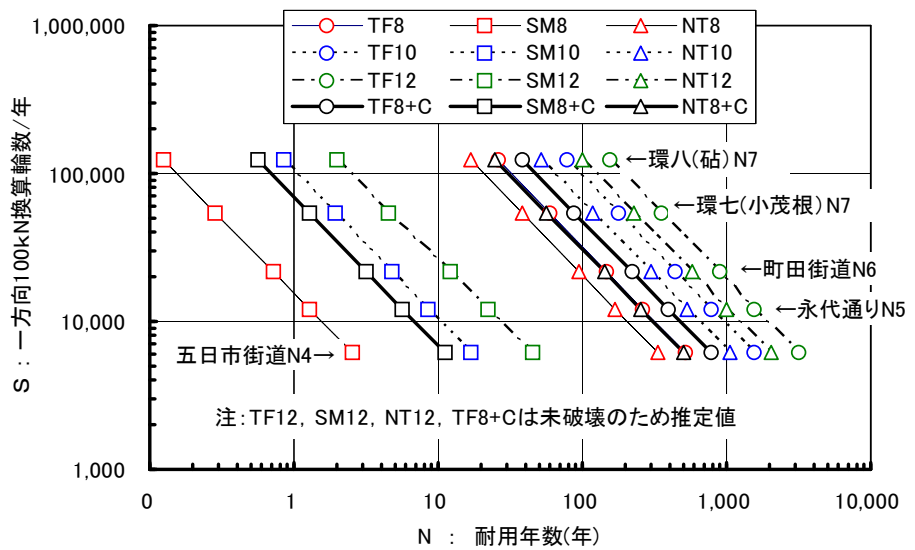
図-5 S-N線図 (m=4 と仮定した場合)

総ての実験シリーズの表-7 の結果を S-N 線図として図-5 に示す。図の中には主な軸重観測地点の関係を示し、舗装計画交通量区分が分かれば、ジョイントの種類と切欠き部の床版厚さと耐用年数の関係の目安が得られる。例えば、舗装計画交通量区分が N7 で耐用年数 20 年以上を期待で

きるジョイントの種類と切欠き部の床版厚さの関係は、NT8 又は TF8 以上であり、SM は総て期待できないことが分かる。

伸縮装置取付け部の床版厚さが 2cm 異なると疲労耐久性は 2 倍程度異なり、厚さが薄いほど疲労耐久性は劣る。また、ジョイントの形式によっても耐久性は異なるので、古い橋梁での伸縮装置の交換では、床版厚との関係を十分に検討する必要がある。

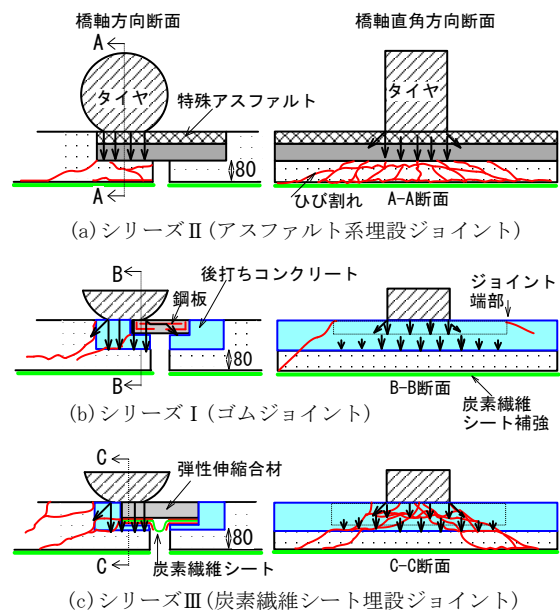
図-6 伸縮装置取付け部の荷重分布概念図

ジョイントから床版への荷重分布は、図-6 の概念図に示すように作用する。シリーズ II 図-6(a) の荷重分散型特殊アスファルト系では、輪荷重分布は表層から 45 度に分散して取付け部の床版に直接作用する。荷重支持型のシリーズ I 図-6(b) やシリーズ III 図-6(c) では、ジョイント底部にある鋼板の存在により、取付け部に作用する橋軸直角方向の荷重分布幅がより広く、輪荷重直下の切欠き部での応力集中が緩和される。

積は最も大きい。したがって、取付け部全体の剛性は最も大きく、剛性の大小が耐久性に影響を与えている。また、ゴムジョイントは中間層にも遊間を跨ぐ様に鋼板が挿入されており、橋軸方向への荷重分布幅が広いほか、タイヤが遊間を通過する際の衝撃を緩和する効果も期待できるなどにより、疲労耐久性を向上させていると推察できる。
