### 3. 二層式低騒音舗装の破損実態と使用材料の品質との関係

Relationship between the damage situation and the quality of materials used  
of two-layer low-noise pavement

技術支援課 橋本喜正、田中輝栄、峰岸順一

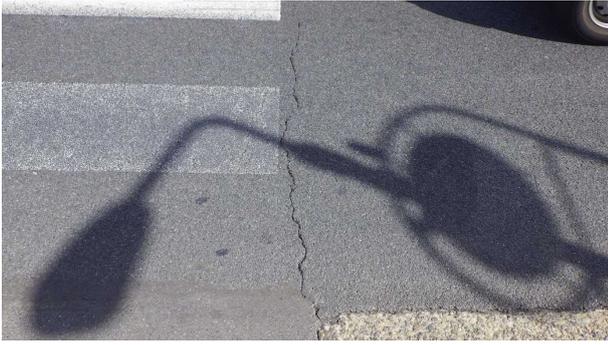
写真-1 横断クラック

調査項目は、①ひび割れ（横断、縦断、亀甲状、構造物に起因するもの、ドレーン設置箇所直上のひび割れ）（写真-1～3）、②段差修正、③パッチング、④シーリング、⑤部分補修、⑥アスファルト分過多状態（油）、⑦アスファルト分等の付着（写真-4）、⑧ポットホール（写真-5）、⑨コア抜き跡、⑩面荒れ（写真-6）、⑪骨材飛散（写真-7）、⑫わだち掘れ、⑬傷、⑭表面処理補強（写真-8）、⑮空隙詰まり、⑯汚れ、⑰その他特異な破損など、⑱マンホール、⑲施工ジョイント、⑳排水パイプとした。

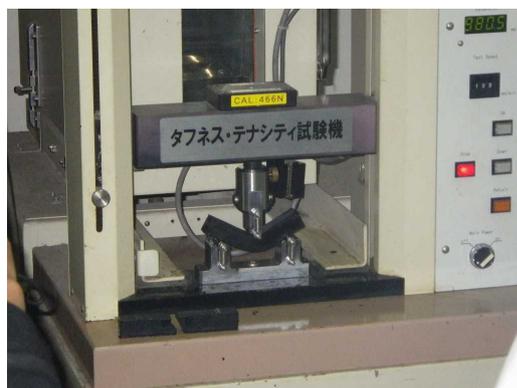
写真-9 曲げ試験状況

選定された高耐久性ポリマー改質アスファルト H 型の曲げ試験により、最大曲げ応力と最大曲げひずみを測定し、曲げ仕事量および曲げスティフネスを求めた。

曲げ試験の試験条件を表-2 に、曲げ試験状況を写真-9 に示す。

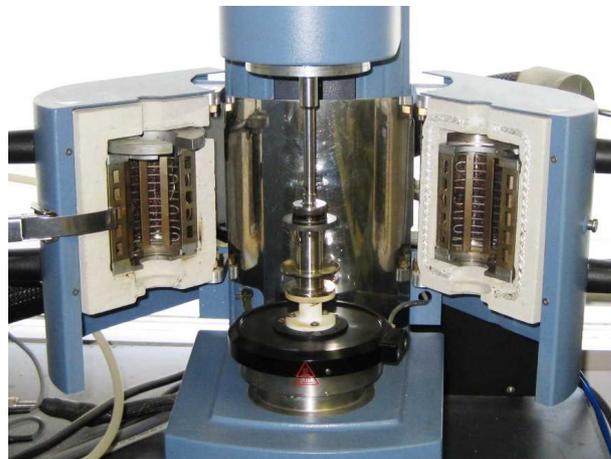
写真-10 DSR 試験 動的粘弾性測定装置の外観

DSR 試験は、動的粘弾性の測定機器として動的粘弾性測定装置 (AR1000、TA インストルメント社製) を使用した。動的粘弾性測定にはいくつかの測定方法があるが、本調査では 2 つの平行円盤にサンプルを挟み、正弦波で振動させたときのトルクを上部で測定する方法を用い、複素弾性率  $|G^*|$  や損失正接  $\tan \delta$  等を求めた。

試験概要を表-3、外観を写真-10 に示す。

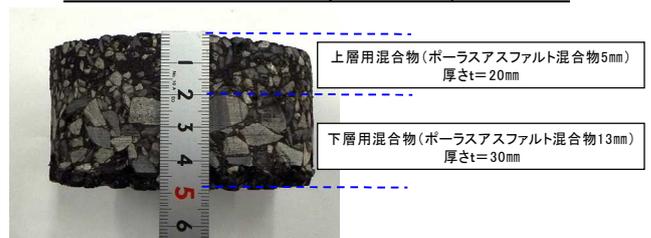
写真-11 供試体作製後の切り取り供試体断面

下層 30mm 程度、上層 20mm 程度、締固め度が  $100 \pm 1\%$  の適切な供試体を作成できていることを確認した後に、各種のアスファルトの供試体を作成した (写真-11)。

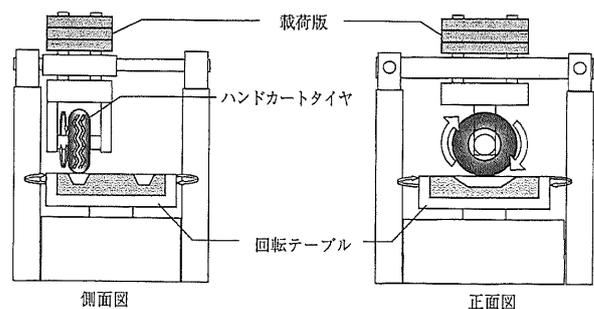
図-1 ねじり骨材飛散試験機 (タイプ B)

ねじり骨材飛散試験機の構成を図-1、写真-12 に示す。試験機のタイプは、供試体が旋回し供試体表面にねじりが作用する機構のタイヤ旋回タイプ B を用いた。

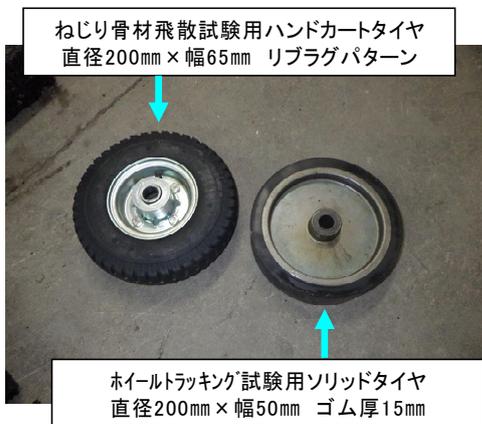
写真-13 試験用タイヤ (ハンドカートタイヤ)

ねじり骨材飛散試験の試験条件を表-6 に示す。また、試験に用いたタイヤを写真-13 に示す。

り除き供試体の質量を瞬時に測定した。なお、試験用タイヤの使用については、アスファルトごとに新タイヤに交換をして試験を実施した。

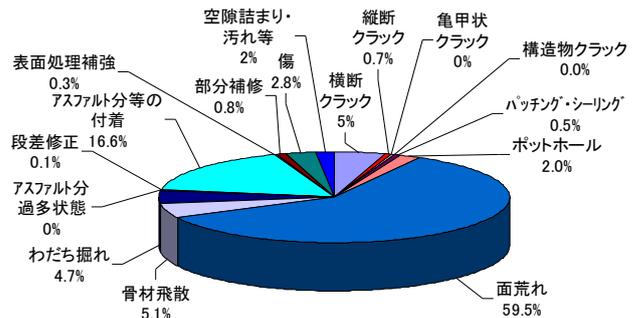
図-2 破損件数の割合 (平成 19 年度施工)

の調査結果の各破損の割合を図-2 に示す。主な傾向は次のとおりであった。

①破損件数の合計は 5,494 件であった。

②破損形態の内訳は、面荒れが 59.5%と最も多く、次いでアスファルト分等の付着 16.6%、クラック 5.6% (横断、縦断、亀甲状、構造物、施工ジョイントの開きを含む)、骨材飛散 5.1%、わだち掘れ 4.7%、傷 2.8%の順であった。

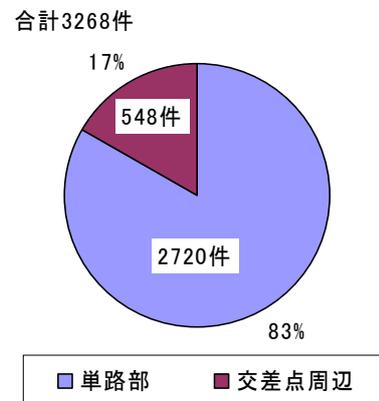
図-3 面荒れの発生箇所

面荒れの発生箇所を図-3 に示す。面荒れの発生箇所の内訳は、単路部 83%、交差点周辺 (交差点内、交差点手前 40m以内) 17%となっている。この結果をみると、単路部に多く発生しているように見えるが、路線全体に占める割合が違うことから、実際は交差点周辺では約 100%となる面荒れになっている。よって、破損レベルについては、単路部と交差点周辺に分けて評価を行った。

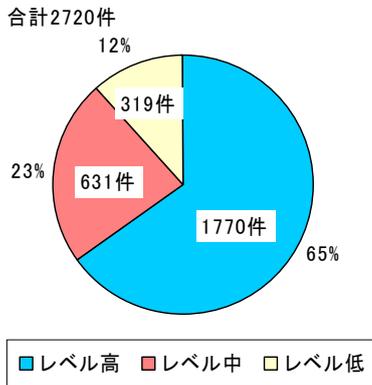
図-4 面荒れ（単路部）の破損レベル

②図-4 に示すように、単路部の面荒れの破損レベルは、レベル高が 65%を占めており、レベル中は 23%、レベル低は 12%であった。単路部の面荒れは車線全体がほとんどであるが、車輪通過位置の OWP、IWP 位置にも多く発生していた。

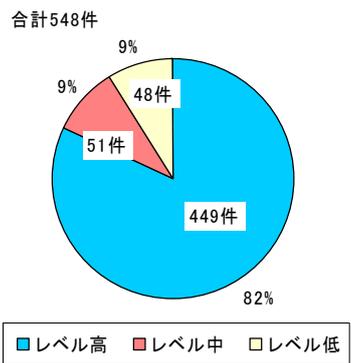
図-5 面荒れ（交差点周辺部）の破損レベル

③図-5 に示すように、交差点周辺の面荒れの進行レベルは、レベル高が 82%を占めており、レベル中は 9%、レベル低は 9%であった。これは、右左折によるねじり、すえぎり作用による骨材飛散が大きな原因と判断され、また、車両の発進加速時に作用するタイヤ回転応力によるものと考えられる。

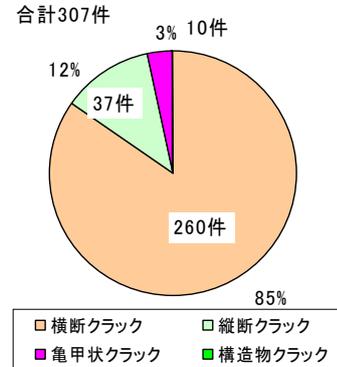
図-6 クラックの種類

クラックの種類の内訳を図-6 に、破損レベルの内訳を図-7 に示す。この破損レベルの評価水準を表-8 に示す。

①図-6 に示したように、クラックの合計は 307 件であり、破損全体では 5.7%を占めた。

②クラックの内訳は、横断クラック 85%、縦断クラック 12%、亀甲状クラック 3%、構造物クラック 0%であった。

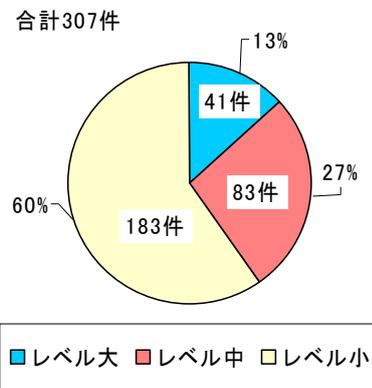
図-7 クラックの破損レベル

③クラックの進行レベルは、レベル大 13%、レベル中 27%、レベル小 60%であった。

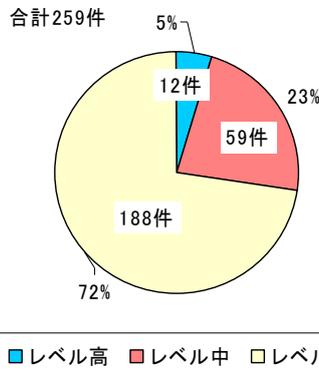
図-8 わだち掘れの破損レベル (全体)

①わだち掘れの合計は 259 件であり、破損全体では 4.7%であった。

②全体のわだち掘れ量の進行レベルは、レベル低が 72%を占めており、レベル中は 23%、レベル高は 5%であった。

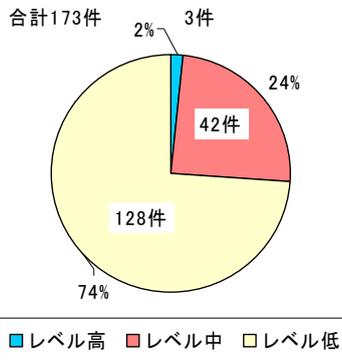
図-9 わだち掘れの破損レベル (単路部)

③単路部のみの破損レベルでは、レベル高 2%、レベル中 24%、レベル低 74%とわだち掘れは、単路部で

も発生しており、路線によっては同じ車線を大型車が 多く通行する状況となっている箇所もあり、わだち掘れの起因となっていた。

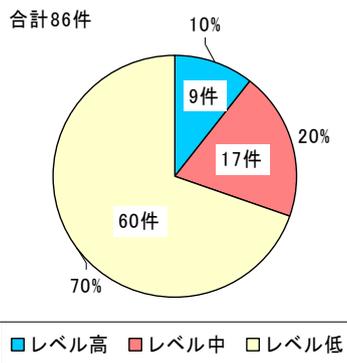
図-10 わだち掘れの破損レベル (交差点周辺部)

交差点周辺 (交差点内・交差点手前) は、レベル高 10%、レベル中 20%、レベル低 70%で進行しており、約 80%は交差点手前 40m区間に発生していた。

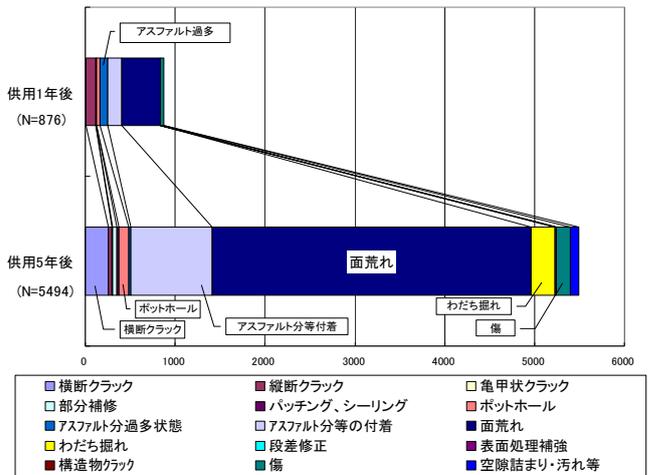
図-11 破損件数の比較

①全体の破損件数の合計の比較では、平成 20 年度調査は 876 件、平成 24 年度調査は 5,494 件で、約 6 倍増加した。

②破損形態の内訳の合計の比較では、平成 20 年度調査は面荒れが 431 件と最も多く、次にアスファルト等付着が 153 件、傷が 43 件、アスファルト分過多状態が

88件、ポットホールが35件であった。また、平成24年度調査は面荒れが3,268件と最も多く、次にアスファルト等付着が912件、わだち掘れが259件、傷が156件、ポットホールが110件であった。

平成20年度調査のアスファルト分過多状態が88件に対して平成24年度調査では17件と減少となった原因としては、面荒れによりアスファルト分過多状態が消滅していったものと考えられる。

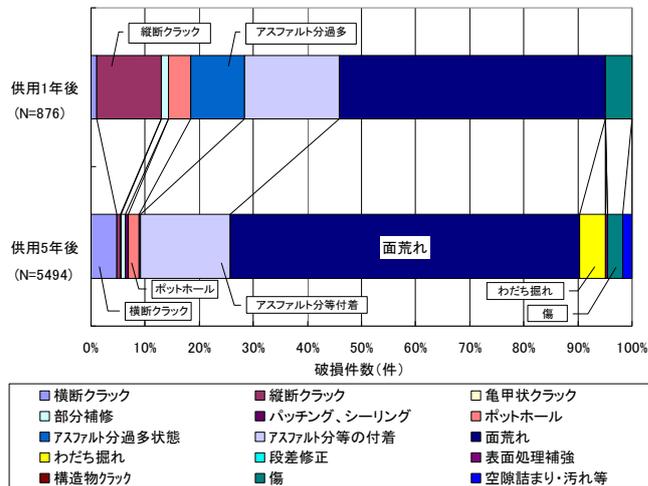
図-12 各破損の構成比

③主要な破損の構成比率が高いのは、平成20年度と平成24年度調査の両者とも、面荒れ、アスファルト分等の付着であった。

④破損の構成比率の内訳は、平成20年度調査は面荒れが49.2%と最も多く、次にアスファルト分等の付着が17.5%であった。また、平成24年度調査は面荒れが63.8%と最も多く、次にアスファルト分等の付着が17.8%と両破損とも急激に増加している。

⑤平成24年度調査の破損では、平成20年度には見られなかったわだち掘れ、亀甲クラック、段差修正、表面処理補強が見られた。また、横断クラック構成比が増加した。

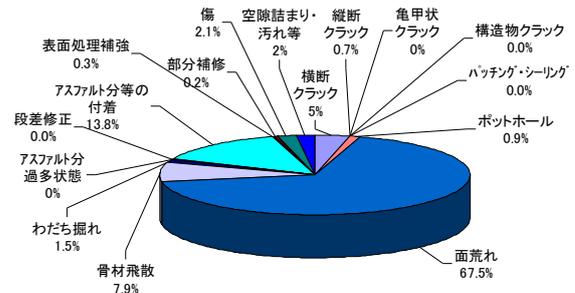
図-13 破損件数の割合（平成22年度施工）

平成22年度に施工された二層式低騒音舗装12箇所の各破損の割合を図-13に示す。

①平成22年度施工箇所における破損件数の合計は、3,098件であった。

②破損形態の内訳は、面荒れが67.5%と最も多く、次いでアスファルト分等の付着13.8%、骨材飛散7.9%、クラック3.7%（横断、縦断、亀甲状、構造物、施工ジョイントの開きを含む）、傷2.1%の順であった。

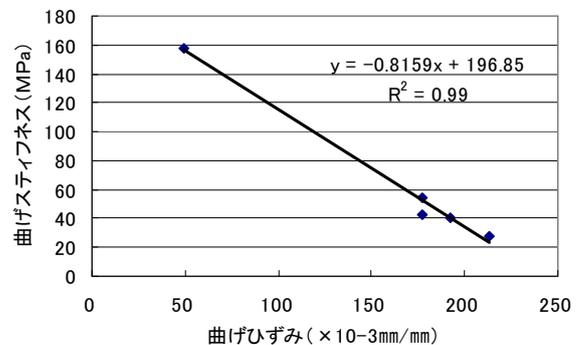
図-14 曲げひずみと曲げスティフネスとの関係

高耐久性ポリマー改質アスファルトH型の曲げ試験結果を表-10に、曲げひずみと曲げスティフネスとの関係を図-14に示す。

・曲げひずみはCの $213 \times 10^{-3}$ が最も大きく、試験中に供試体が破断したDが $49.4 \times 10^{-3}$ と最も小さい値となった。

・曲げひずみ、曲げ仕事量および曲げスティフネスが、アスファルトによって差異が認められた。

・既存調査・研究<sup>2)</sup>と同様に、曲げ仕事量大きいアスファルトは、曲げスティフネスが小さくなる傾向が認められた。

・アスファルト曲げひずみと曲げスティフネスとの相関性は高いことがわかった。

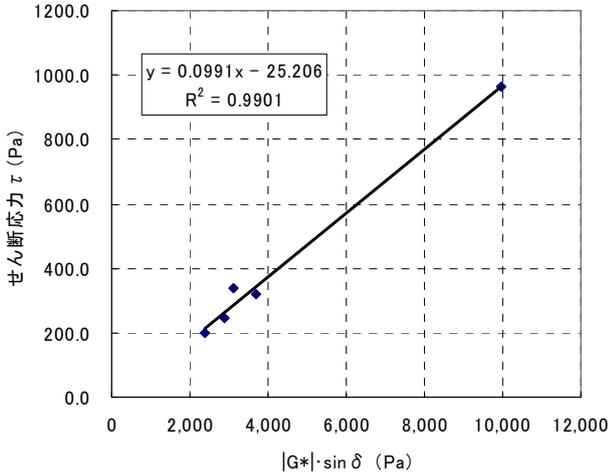
図-15  $|G^*| \cdot \sin \delta$  とせん断応力  $\tau$  の関係

高耐久性ポリマー改質アスファルトH型5種類のDSR試験結果を表-11に示す。また、 $|G^*| \cdot \sin \delta$ （疲労ひび割れ抵抗性の指標）とせん断応力 $\tau$ の関係を図-15に、

- ・5種類のアスファルトによって差異が認められた。
- ・複素弾性率  $G^*$  は、Dの値が18,490Paと最も高く、硬いことを示している。また、 $|G^*|/\sin \delta$  が34,300 Paと最も高く、変形抵抗性に優れている。
- ・損失正接が最も低いアスファルトEに着目すると、弾性的な性質を持つことを示している。
- ・ $|G^*| \cdot \sin \delta$  及び  $|G^*|/\sin \delta$  とせん断応力は相互に正の相関関係が改めて確認できた。

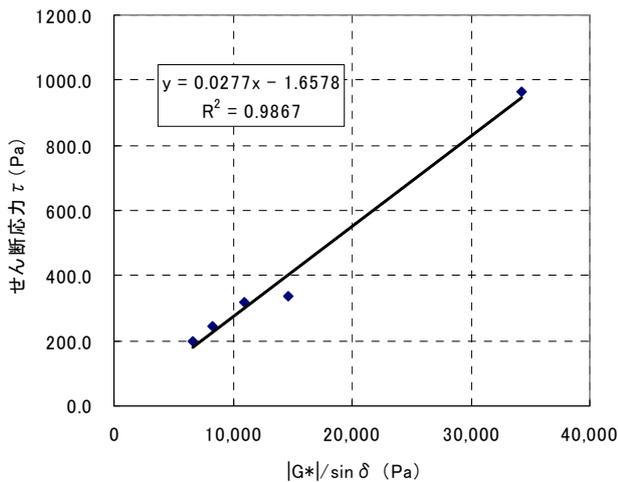
図-16  $|G^*|/\sin \delta$  とせん断応力  $\tau$  の関係

$|G^*|/\sin \delta$  (永久変形抵抗性の指標) とせん断応力  $\tau$  の関係を図-16に示す。

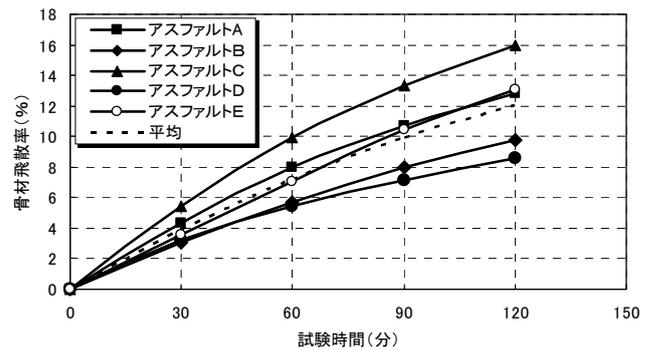
図-17 ねじり骨材飛散試験結果

ねじり骨材飛散試験結果を図-17に示す。

骨材飛散率の結果から、アスファルトの違いによる明確な差異が認められた。120分後の骨材飛散率では、アスファルトCが16.0%と最も高く、アスファルトDが8.6%と最も低く、平均で12.0%の結果となった。

骨材飛散率の低かった10%以下のアスファルトの物性から考慮すると、単純に硬く弾性的なアスファルトが骨材飛散に優れると考えられる。

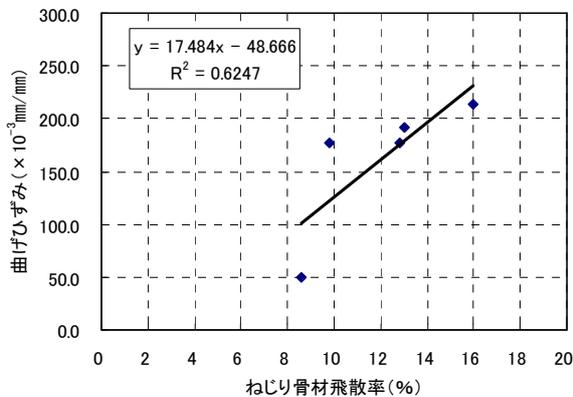
図-18 ねじり骨材飛散率と曲げひずみの関係

アスファルトの物性試験とねじり骨材飛散試験との関係について分析し、それぞれの性状との決定係数を表-13に示す。また、代表としてねじり骨材飛散試験の飛散率と曲げ試験の曲げひずみの関係を図-18に示す。

- ・ 針入度、軟化点と骨材飛散率との相関性から、針入度が高く、軟化点が低いほど骨材飛散率は高くなる。
- ・ 曲げひずみ、曲げ仕事量が大きく、曲げスティフネスが小さいほど骨材飛散率が高くなる。
- ・  $|G^*| \cdot \sin \delta$  (疲労ひび割れ抵抗性の指標)、 $|G^*|/\sin \delta$  (永久変形抵抗性の指標) およびせん断応力が低いほど骨材飛散率は高くなる。
