## 6. 平成 25 年の河川流量観測について

### Flood Flux Observation in 2013

技術支援課 小作好明、大澤健二

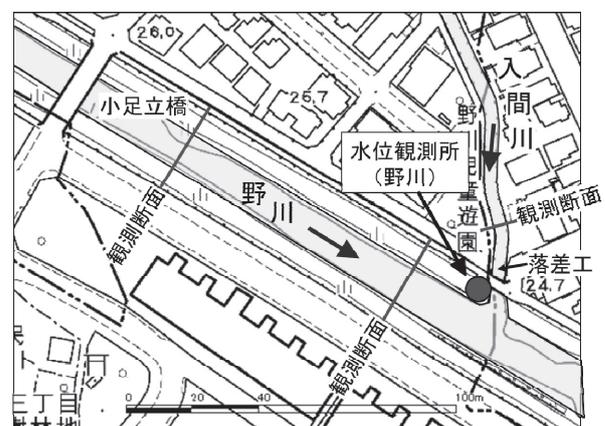
図-1 野川と入間川の合流部位置図

野川と入間川は、図-1 に示すように調布市入間町二丁目と狛江市東野川三丁目の市境で入間川（支川）が野川（本川）に合流している。ここでの流量観測は野川水位観測所（テレメータ）における水位流量曲線の作成が目的である。ただし、野川（本川）と入間川（支川）の合流部である入間川の流出口に近接して野川水位観測所の水位センサが設置されており、野川（本川）と入間川（支川）の流れの影響を受けることが予想された。そのため、野川（本川）と入間川（支川）の 2 箇所を野川水位観測所より上流で流量を観測した。野川（本川）の流量観測は、図-1 に示した観測断面で浮子を流して測定するか、小足立橋で流速計により測定した。入間川（支川）では、流速計により流量を測定した。

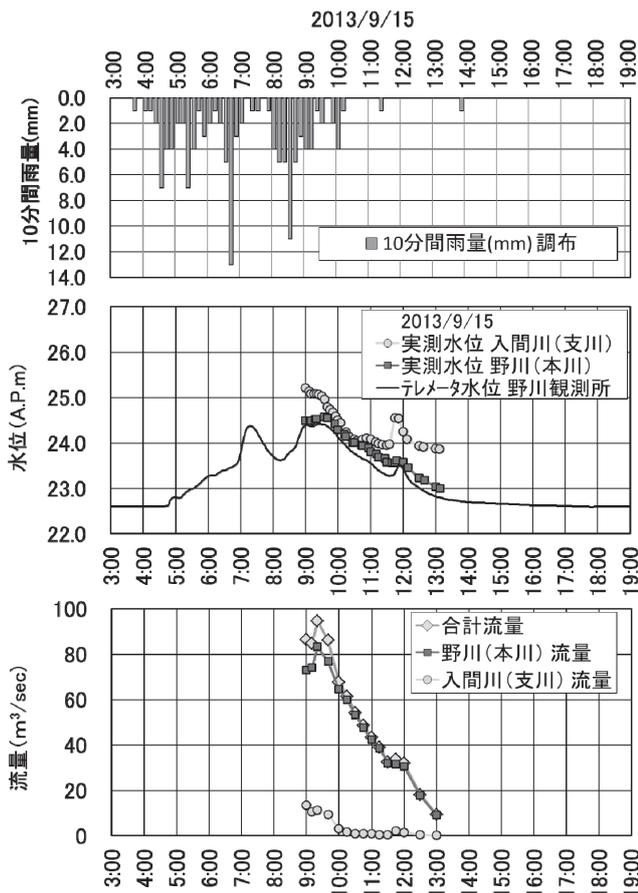
図-2 雨量、水位、流量の時刻変化(台風18号)

図-2 に台風 18 号における 2013 年(平成 25 年)9 月 15 日の調布雨量観測所(テレメータ)での 10 分間雨量、野川および入間川の実測水位、野川水位観測所(テレメータ)での水位、観測した流量を示す。台風 18 号では、水位に二つの山があるが、1 つめの山では、現地への到着が間に合わず、観測できなかった。

入間川(支川)の水位が野川(本川)より高くなっているのは、入間川(支川)の観測断面と流出口の間に落差工があり河床の高さが異なるためである。流量は、入間川(支川)と野川(本川)それぞれと、合計したものについて示している。

図-2 の 9 月 15 日 11:40 頃の実測水位を見ると、入間川(支川)の水位が 57cm 上昇している。この時の流量は少ないが、入間川(支川)の一時的な水位上昇に伴って野川水位観測所(テレメータ)の水位も 30cm 程度上昇し、反応しており、野川水位観測所(テレメータ)の値に支川の影響は無視し得ないことを示唆している。

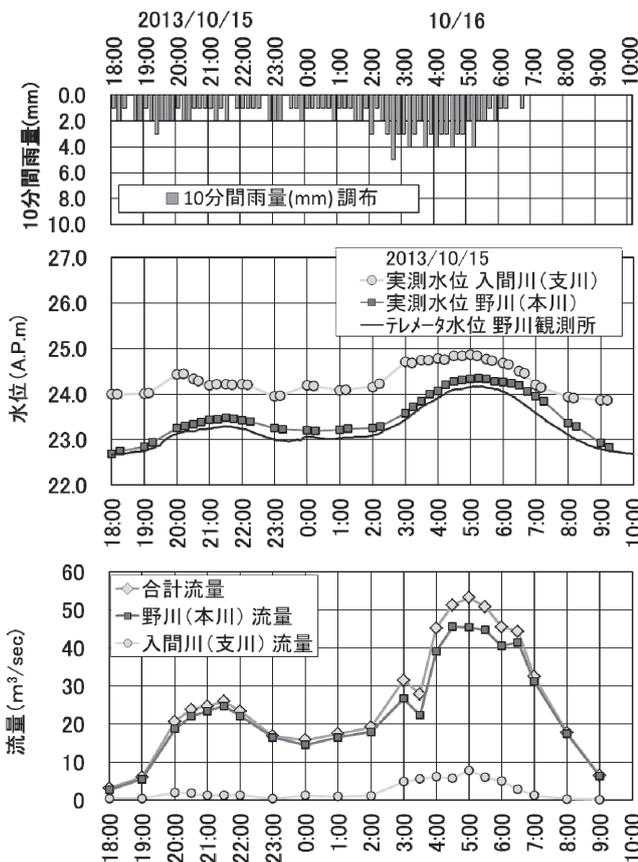
また、図-3 に台風 26 号における 2013 年(平成 25 年)10 月 15 日から 16 日についての 10 分間雨量、水位、流量についても示す。

図-3 雨量、水位、流量の時刻変化(台風26号)

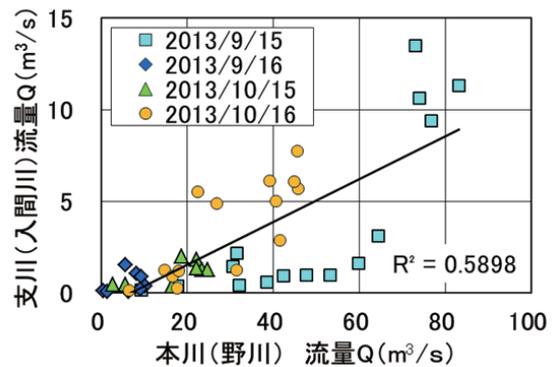
図-4 本川と支川の流量

図-4 に野川(本川)と入間川(支川)の流量の関係について示す。また、図-5 に流量観測期間に流量が多かったときの流量の配分の一例を示す。図-4 から分かるように野川(本川)の流量と入間川(支川)の流量にほとんど関係性がなくなっており、その時々降雨の時刻によって流量のピークが変わっているためと考えられる。図-5 に示すように入間川(支川)からの流量が1割を越えることもあり、野川水位観測所(テレメ

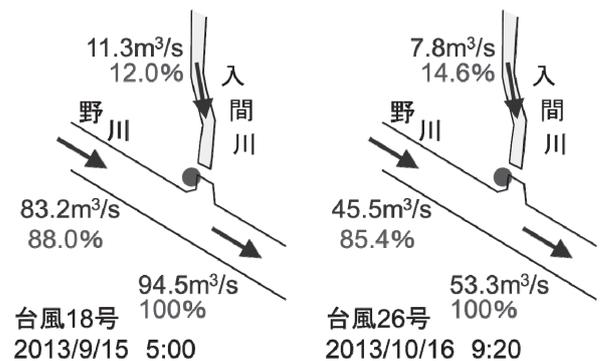
図-5 観測した流量の配分

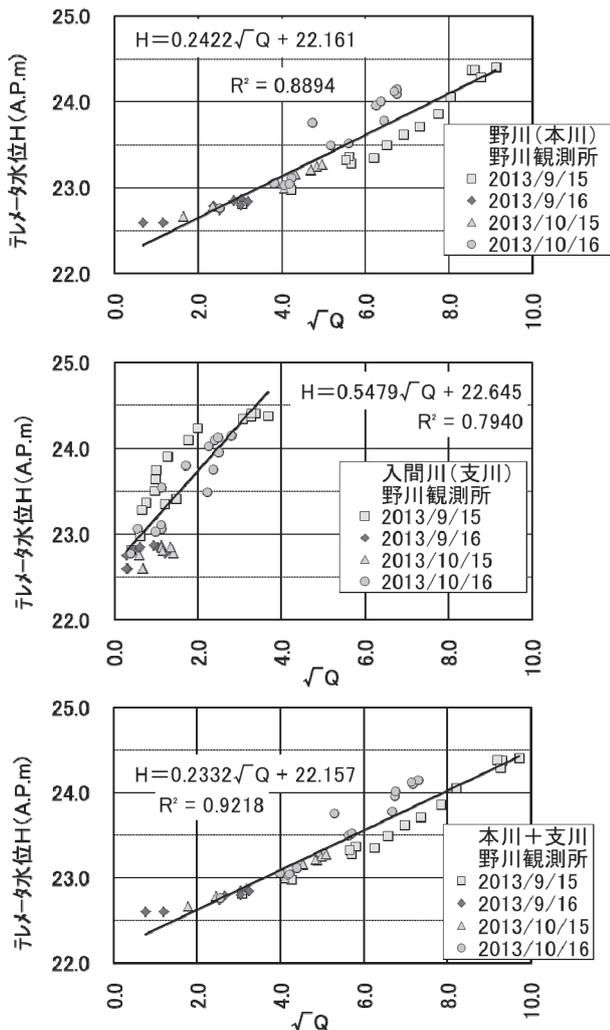
図-6 流量 Q の平方根と水位の関係

ータ)の値に支川の影響があり得るだろうということを示唆している。図-6 に野川(本川)と入間川(支川)、本川+支川の合計の流量の平方根と野川水位観測所水位の関係を示し、図-7に本川+支川の合計流量の水位流量曲線と断面を示す。図-6において決定係数は、野川(本川)で 0.89、入間川(支川)で 0.79、本川+支川の合計で 0.92 となって合計流量の相関性がよくなっており、野川水位観測所水位から合計流量を推定することはある程度可能と考えられる。しかし、降雨の日付ごとにデータがかたまって分布しており、降雨によって誤差があることを考慮に入れる必要がある。ただし、水位の値から本川のみ、もしくは支川のみ流量を推定することは難しいと考えられる。

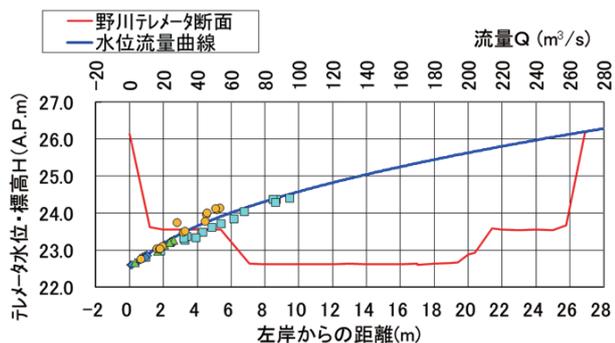
図-7 水位流量曲線(本川支川合計)と断面

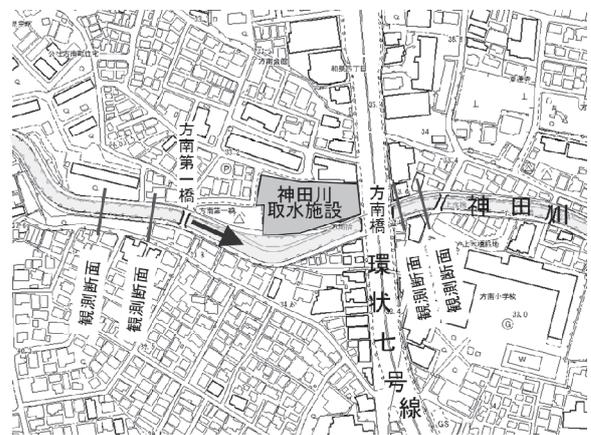
野川と入間川の場合は、合流の場合について述べたが、神田川取水施設付近では分流の場合について記述する。図-8 に神田川取水施設付近の位置図を示す。神田川取水施設の上流側と下流側の 2 箇所流量を観測した。流量観測は、図-8 に示した観測断面で浮子を流して測定するか、橋で流速計によって測定した。

図-8 神田川取水施設付近位置図

図-8 に示すように神田川取水施設で取水を開始すると、水位は上流側と下流側ともに下がり、下流側の流量が減少することが分かる。下流側では取水による流量減少によって流速も低下するが、上流側では流速が急激に上昇する。これは、取水開始が突然、幅が広がることと同じなので、そのため上流側の水位が下がり、水位が下がる分だけ断面積が小さくなるので、同じ流量を流すためには流速が上がるためである。

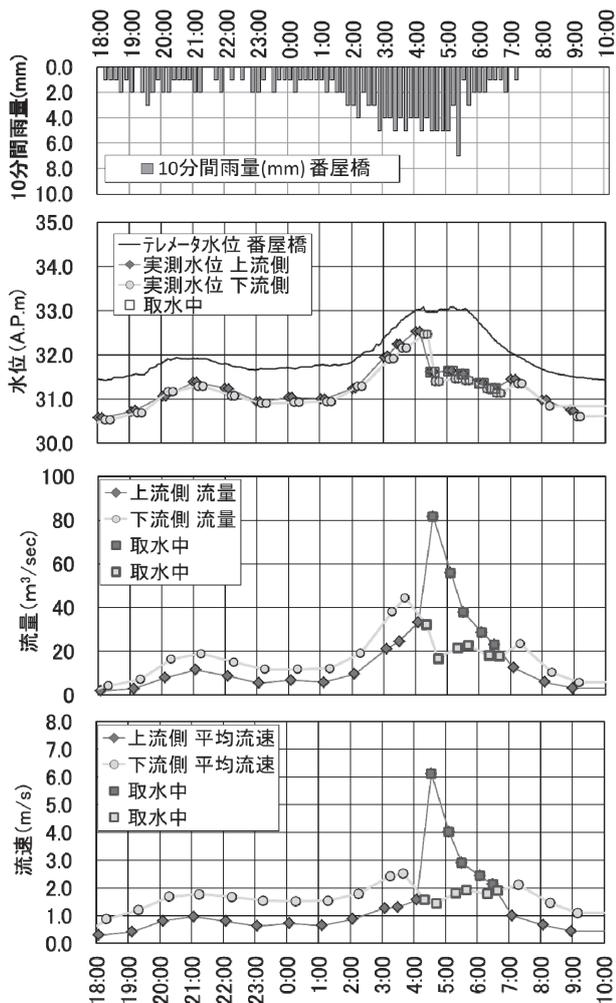
図-9 に台風 26 号における 2013 年(平成 25 年)10 月 15 日から 16 日の神田川取水施設上流にある番屋橋雨量観測所(テレメータ)での 10 分間雨量、同じく上流にある番屋橋水位観測所(テレメータ)の水位、神田川取水施設上流側の観測断面(第一見通し)で観測した実測水位、取水施設下流側の観測断面(第一見通し)で観測した実測水位、上流側と下流側で観測した流量と平均流速を示す。

図-9 雨量、水位、流量、平均流速の時刻変化

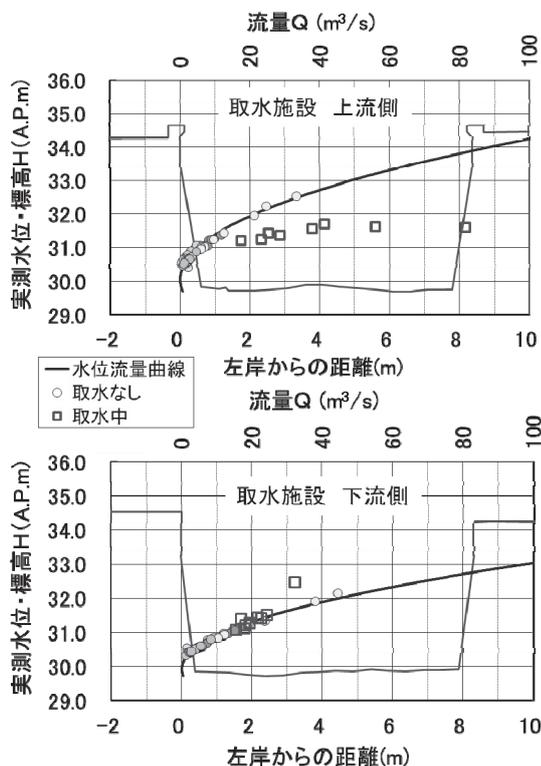
図-10 水位流量曲線と断面

図-10 に神田川取水施設上流側と下流側の水位流量曲線と断面を示す。取水施設の上流側では、取水を始めるとデータが水位流量曲線から外れる。流量が増加しても水位は上がらず流速が上昇するためである。つまり、取水口のすぐ上流で水位を測定しても、取水中は、水位流量曲線で流量を推定できない。一方、取水施設の下流では、取水を始めると水位流量曲線上にデータが乗ってくるので水位流量曲線で流量を推定できる。ただし、水位流量曲線から 1 データだけ外れるものがあるが、これは取水開始直後の値である。取水開始後短時間は取水の影響が出ると考えられる。なお、取水をしていない時、取水施設の上流と下流で観測した流量に差があり、流量の値に誤差が含まれている可能性がある。観測方法や観測場所を含めて検討と改善をする予定である。

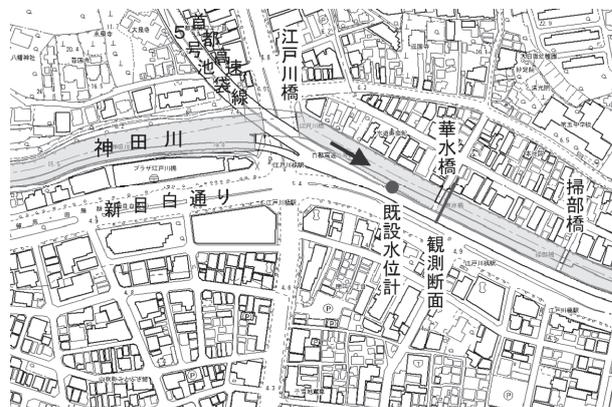
図-11 に文京区の華水橋付近の位置図を示す。華水橋付近の神田川は潮位の影響を受ける感潮域にあり、流量観測は、ADCP (Acoustic Doppler Current Profiler) を使用した。華水橋の上流には文京区管理

図-11 華水橋付近位置図

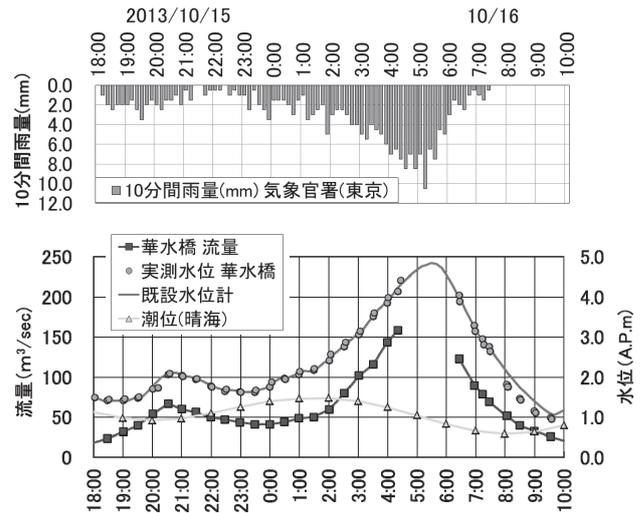
の既設水位計があり、文京区役所から水位データを提供して頂いた。図-12 に台風 26 号における 2013 年(平成 25 年)10 月 15 日から 16 日の気象官署(東京)での 10 分間雨量、華水橋で観測した流量と実測水位、既設水位計による水位、晴海における潮位を示す。ただし、既設水位計の値は水位センサからの距離であったため、実測水位で補正して換算したものである。流量と実測水位は ADCP で往復の観測をした時の平均値である。なお、水位が最も高くなる 4:30 頃から 6:30 頃に観測値がないのは、現地で水防活動があり、その作業の支障にならないように観測作業を中止したためである。

図-12 雨量、水位、流量、潮位の時刻変化

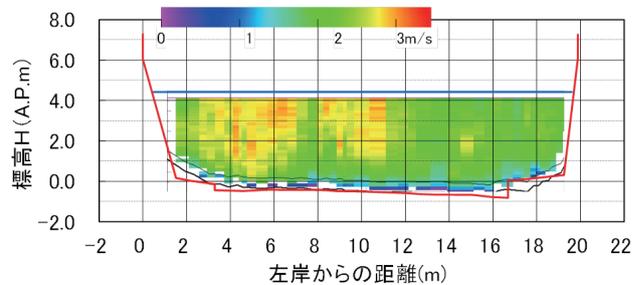
図-13 に観測の一例として 2013 年(平成 25 年)10 月 16 日 4:26 の流速分布図を横断面と重ねて示す。図-13 の流速分布図において水面から約 40cm が空白になっているのは、ADCP のセンサがボートの喫水より下にあるためであり、観測機器の構造のためである。また、護岸内部にも流速の値があるが、これは観測上の誤差と考えられる。

図-13 流速分布図(2013/10/16 4:26)

図-15 に流速分布図から値を抽出して左岸側、中心付近、右岸側の鉛直方向の流速分布を示す。ただし、流速分布図から 5 メッシュ分の値を平均して示した。10 月 16 日 4:26 の観測での 1 メッシュの平均幅は約 39cm なので約 2m 幅での平均値である。図-15 から水深約 5m のうち、水面から 3m 程度までは同じ流速になっており、残り 2m 程度が境界層になっているように見える。なお、護岸付近の流速分布では河床付近の流速分布が乱れた形をしている。これは、図-13 に示すように河床の断面形状が複断面のような形になっているためと考えられる。

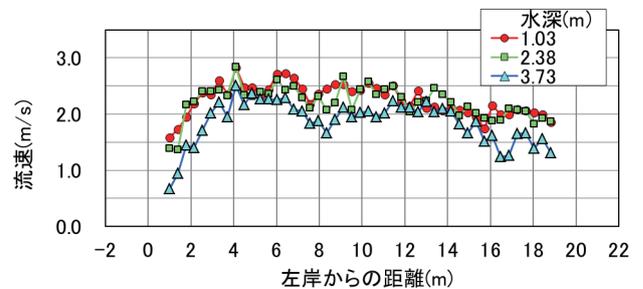
図-14 に流速分布図から値を抽出して水深 1.03~1.48m、水深 2.38~2.83m、水深 3.73~4.18m の水平方向の流速分布図を示す。10 月 16 日 4:26 の観測での鉛直方向の 1 メッシュの高さが 15cm なので、3 メッシュ分の値を平均して示した。左岸寄りの方がやや流速が高くなっている。他の時刻においても左岸側の流速が高い傾向があったので観測場所による傾向と考えられる。

図-14 水平方向の流速分布(2013/10/16 4:26)

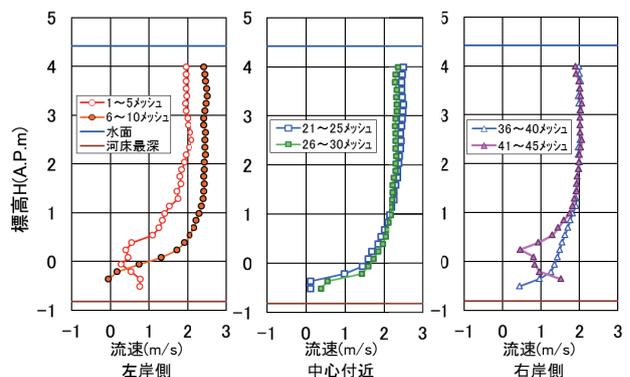
図-15 鉛直方向の流速分布(2013/10/16 4:26)

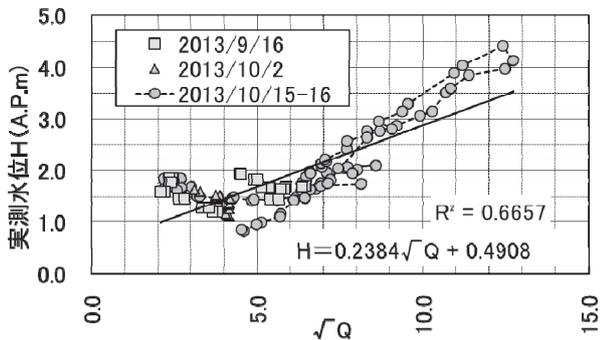
図-16 に流量の平方根と実測水位、図-17 に流量と水位の関係を示す。

神田川の華水橋では感潮域にあたるので、水位と流量の関係がループ状になり、水位だけで流量を推定することができないことが分かる。

図-16 流量 Q の平方根と水位の関係

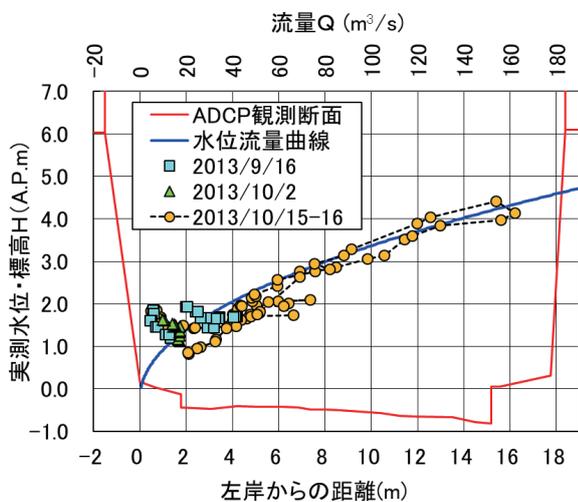
図-17 流量と水位の関係
