## 6. 清洲橋バックルプレート床版の疲労耐久性に関する実験的検討

Experimental Examination concerning Fatigue Durability of Buckle Plate Slab in Kiyosu Bridge

技術支援課 関口幹夫

第五建設事務所 工事課 大石雅登

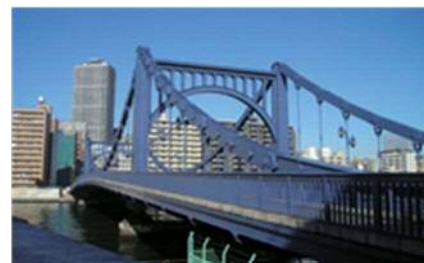
写真-1 清洲橋全景

写真-2 水抜き穴の欠損 写真-3 BP腐食状態

図-1 清洲橋補修前後の断面（昭和62年）

隅田川の清洲橋（写真-1、昭和3年竣工）や永代橋（大正15年竣工）などは、関東大震災後の帝都復興橋梁群の代表的な著名橋であり、供用87年を超えて今なお健在である。中でも清洲橋と永代橋は、重要文化財（他に勝鬨橋）に指定されている貴重な橋梁である。帝都復興橋梁群は、中井<sup>1)</sup>によると隅田川筋の長大橋梁の中の6事業（相生橋、永代橋、清洲橋、蔵前橋、駒形橋、言問橋）は、鉄道省が手掛けて形式の異なる著名橋を設計したとされる。床版形式は、ヨーロッパで実績があり国内では少数のバックルプレート床版（以下、BP床版と略記する）が採用されている。BP床版の特徴は、図-1に示すとおりバックルプレートは下に凹みがあり、その上に無筋のコンクリート床版が打設されている形式であり、プレートとコンクリート床版は、スタッドや形鋼などで合成構造としていない点の特徴である。

清洲橋と永代橋は、供用約60年を経過した昭和62年に写真-2～3（清洲橋）のようにBP床版のプレートの腐食が進行していることから、図-1に示す補修前のコンクリート部分を撤去してショットブラストで研掃し、錆び止め塗装後に人工軽量コンクリートに打替えている。補修時の記録ではコンクリート撤去後のBPは、写真-3に示すとおり全面で腐食しており、約2mm減耗しているとの記述がある。また、一部のパネルでは、写真-2に示すとおり水抜き穴が直径20cm程度欠損している箇所もあった。これらBPの欠損箇所は、BPの交換や内側に当板な

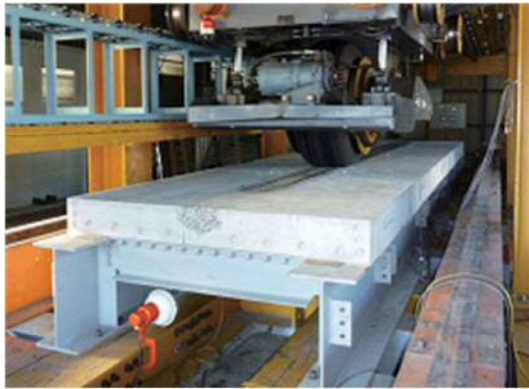
写真-4 輪荷重走行装置

輪荷重走行疲労実験は、ゴムタイヤの自走式走行載荷装置を使用した。シリーズⅡの現行モデル試験体は、写真-4に示すように載荷装置に3体連続(試験体と試験体は接触しないように約5mmの隙間を開けている)して配置し、床版支間中央をタイヤが走行する方式である。シリーズⅡの走行載荷は、階段載荷方式で図-3に示す載荷プログラムである。走行荷重は、設計輪荷重相当の100kNで10万回、衝撃の割増を考慮した130kNで10万回、輪荷重の最大観測値相当の160kNで10万回、設計輪荷重の2倍の200kNで60万回、試験機の最大荷重240kN載荷を上限とする。

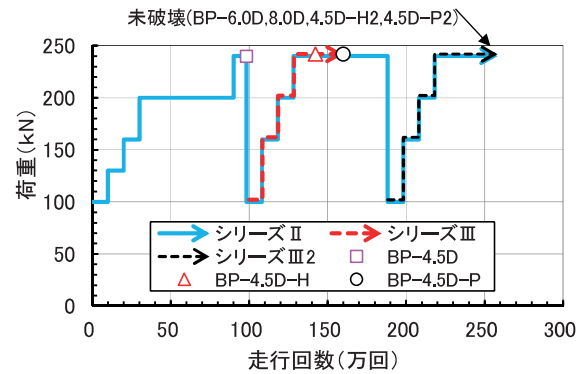
図-3 載荷プログラム

なお、シリーズⅡのBP-4.5Dは、98万回で破壊したことから、98万回以降の実験は、シリーズⅡで未破壊のBP-6.0DとBP-8.0Dに加えて、シリーズⅢの長寿命化モデルの試験体2体(BP-4.5D-H、BP-4.5D-P)

を追加して4体の組合せで実験を実施し、長寿命モデル2体が破壊した後の累積218万回以降に荷重を100kNに下げ、シリーズⅢ2長寿命化モデルの再試験用試験体(BP-4.5D-H2、BP-4.5D-P2)を追加して実験を再開した。再試験の載荷プログラムは、シリーズⅢと同一とした。なお、シリーズⅢ2の45万から50万回では、試験装置の故障で約90日間実験が中断し、50万から55万回ではタイヤ交換のため約20日間実験が中断して70万回(シリーズⅡの累積258万回)で走行を終了した。

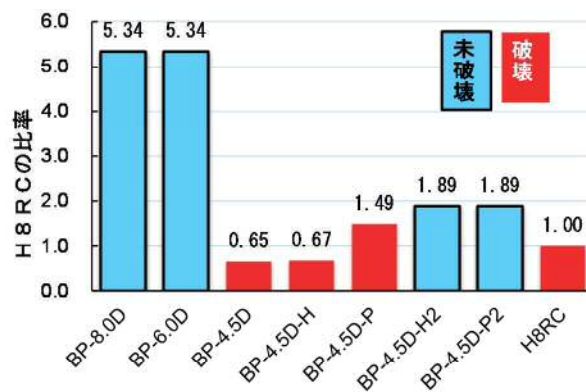
図-4 100kN 換算の比較

土研 H8RC の 100kN 換算走行回数は 1.54E+10 であり、この値を基準に比較検討する。いずれの走行疲労実験は、階段载荷方式であり 100kN 換算走行回数で整理した結果を図-4 に示す。疲労破壊した板厚 4.5mm の BP-4.5D と BP-4.5D-H は、土研 H8RC の 65% から 67% の疲労耐久性と評価できる。また、当板補強の BP-4.5D-P (100 kN 換算 2.30E+10) は、土研 H8RC の 1.49 倍の性能であり有効な補修方法である。さらに板厚 6.0mm と 8.0mm は未破壊で 100kN 換算 8.25E+10 以上であり、土研 H8RC の約 5.34 倍以上の疲労耐久性が期待できる結果となった。

高強度タイプの BP-4.5D-H と普通タイプの BP-4.5D を比較すると、破壊回数は高強度タイプの方がやや小さい。その要因は、シリーズⅢは後述するところの高強度タイプおよび当板補強タイプの何れも早期にプレートのはく離が生じていたので、バックルプレート製作時の溶接加工精度が劣っていたことによるプレートの反りの影響が考えられる。再試験した BP-4.5D-H2 と P2 は 70 万回未破壊で終了しているものの、100kN 換算は 2.91E+10 以上であり、土研 H8RC の 1.89 倍以上の疲労耐久性が期待できる結果となった。

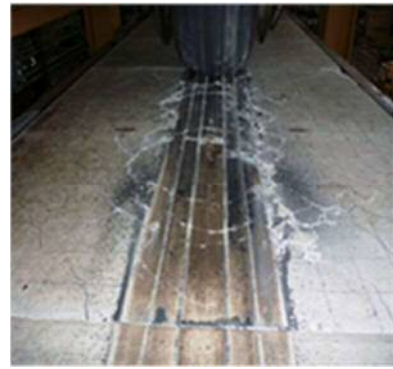
#### 写真-5 破壊時走行面のひび割れ図

BP-4.5Dの破壊時のコンクリート上面のひび割れの状態を写真-5に示す。床版中央は、押し抜きせん断破壊時に発生したと考えられる円形状のひび割れが特徴的である。また、破壊した3体(BP-4.5D、BP-4.5D-H、BP-4.5D-P)の走行面のひび割れ図を図-5(a)~(c)に示す。BP-4.5Dの破壊直近でのひび割れの増加は、80万回から急増した。タイヤ幅位置の押し抜きせん断ひび割れの段差は、5mm~10mm程度であった。タイヤ走行面の一部は、破壊直前に砂利化(骨材化)状態に粉砕されている。図-5(b)のBP-4.5D-Hは、BP-4.5Dとほぼ同様なひび割れパターンである。図-5(c)のBP-4.5D-Pは、図の下側走行端部でのひび割れは少ない。少ない理由は、試験機

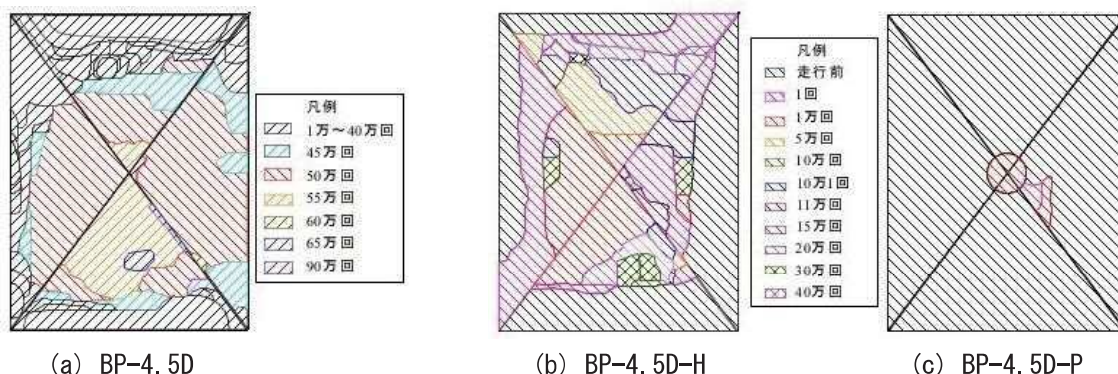
図-7 疲労破壊後のプレートはく離図

疲労破壊した4.5mmのプレートのはく離の打音調査結果を図-7に示す。図-7(a)のBP-4.5Dのはく離は、横支桁取付け部の走行1万回から発生し、約45万回で面積の50%程度に進展して、90万回でほぼ100%はく離した。支持桁とプレートの接合ボルト部での滑りや変形は確認できなかった。

図-7(b)のBP-4.5D-Hは、走行前に周辺部にはく離が確認され実験を開始している。1万回で周辺部全体にはく離が進展し、30万回でほぼ100%はく離した。図-7(c)のBP-4.5D-Pについても走行前に当板補強部以外ではく離が確認され、1万回でほぼ100%はく離した。このように長寿命化モデルで早期のはく離が発生した原因は、シリーズIIとは異なる工場で作成したことから、溶接加工による反りの影響によるものと考えている。

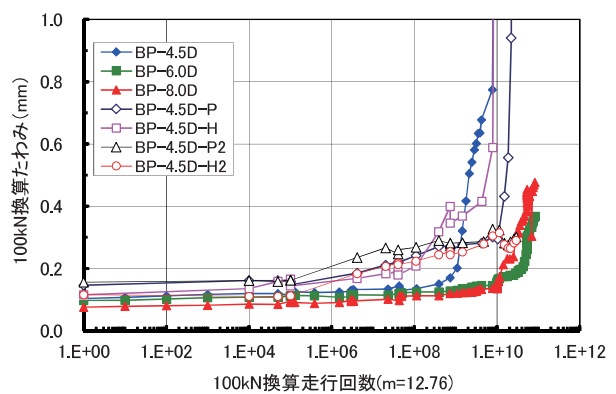
図-9 100kN 換算活荷重たわみの推移

床版中央の 100kN 換算活荷重たわみと 100kN 換算走行回数 (m=12.76 と仮定) の関係を図-9 に示す。

BP-4.5D は、 $1.0E+09$  回以降にたわみが急増して破壊後の最大値は  $7.4\text{mm}$  ( $P=240\text{kN}$  荷重時) である。BP-4.5D-H とBP-4.5D-P は、プレートのはく離が走行前から発生したこともあって、 $1.0E+06$  からたわみは増加傾向を示して、 $1.0E+09$  あたりから急増して疲労破壊した。いずれも破壊時の最大たわみは、BP-4.5D と同程度であった。

未破壊の BP-8.0D と BP-6.0D では、図-9 の  $1.0E+10$  以降でたわみは増加傾向を示し、プレートの厚い BP-8.0D の方が BP-6.0D より増加量が大きくなっている。この変化の詳細をたわみ分布の図-10 で確認すると、図-10(a)BP-8.0D と図-10(b)BP-6.0D の初期値  $1.0E+00$  から  $1.0E+10$  まではほぼ同等であるが、それ以降については BP-8.0D の方がたわみ量は増加していることが確認できる。ただし、たわみ分布の形状は、いずれも滑らかな放物線形状を維持しているのでプレートとコンクリートは支持桁近傍ではく離が図-8(a)で示したように進

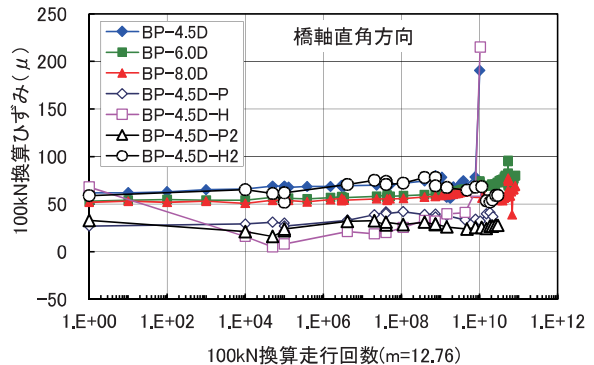
図-13 底鋼板の活荷重ひずみの推移

BPの床版中央の100kN換算活荷重ひずみと100kN換算走行回数の関係を図-13に示す。図-13(a)は橋軸直角方向のひずみの推移であり、図-13(b)は橋軸方向のひずみの推移である。BP-4.5Dは走行回数

1.0E+09回以降に一旦減少し、その後急増して破壊するものの、活荷重ひずみの最大値は橋軸直角方向で約450 $\mu$  (240kN 載荷時)であった。したがって、発生応力は100N/mm<sup>2</sup>以下であり、破壊時でも降伏

(390N/mm<sup>2</sup>) しないことがわかった。

BP-4.5D-H は図-13 (a) と (b) いずれも約 1.0E+05 でひずみが 0 近くに減じ、その後増加する推移を示した。この変化はプレートの反りによる影響と考えられる。また、図-13 (a) の BP-4.5D-P の発生ひずみ量は、他の床版の約 1/2 と小さいが、これは当板の中央部での計測のためである。

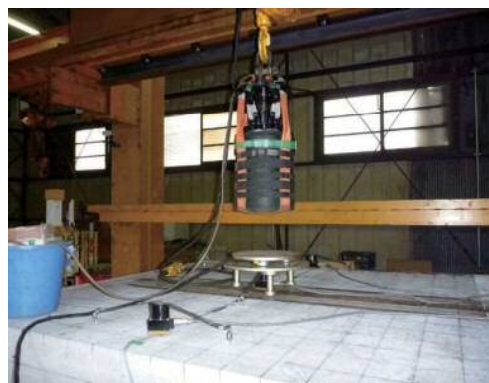
写真-9 重錘落下たわみ測定状況

写真-9 に示す重錘落下たわみ測定機 (IIS) の 100kg の重錘とたわみセンサー (速度計) とデータ収録解析装置を組み合わせたシステムを使用した。たわみセンサーは、床版中央点と両主桁上に配置して 3 か所のたわみを同時に測定し、両主桁の基線からの中央たわみを計測する。重錘の落下高さは 200mm 一定とし重錘の落下開始から約 10 秒間 (サンプリング間隔は 500/秒) 計測した。また、載荷板 (直径 35cm) のロードセルの荷重値で 100kN 換算し 3 回の平均値で求めた。

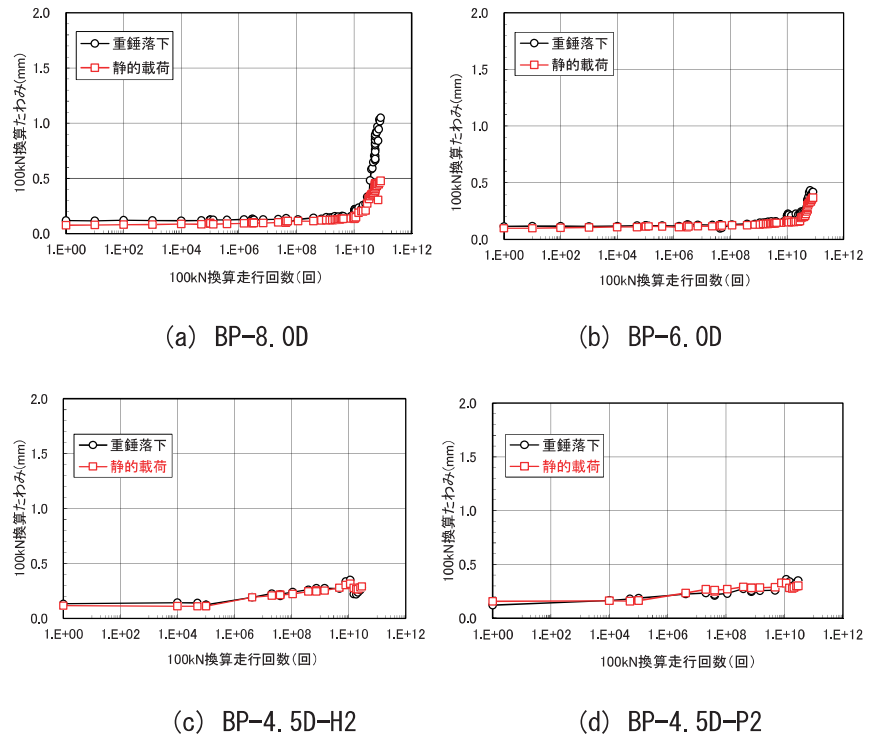
図-18 静的載荷たわみと重錘落下たわみの関係

重錘落下たわみ法と静的荷重たわみの 100kN 換算たわみと 100kN 換算走行回数(回)の関係を図-17 と図-18 に示す。図-17 はいずれも破壊した床版であるが、重錘落下たわみと静的荷重たわみは、押し抜きせん断ひび割れが発生してたわみが急増する時点までほぼ一致していることが見て取れる。未破壊の床版 BP-8.0D と BP-6.0D における両者の関係を図-18(a) と (b) に示す。いずれも静的荷重たわみと重錘落下たわみはおおむね一致しており、 $1.0E+10$  以降でたわみは増加傾向を示した。破壊した床版の図-17 では、破壊直前のたわみ量は、いずれの床版においても測定方法にかかわらず 1.0mm を超えて急増している。一

方、図-18 の未破壊の BP-8.0D は、重錘落下たわみは 1.1mm まで大きくなっているが静的荷重たわみは 0.5mm であり、損傷はある程度進行しているものの破壊までにはまだ余裕があると推察できる。また、BP-4.5D-H2 および BP-4.5D-P2 は、いずれの測定方法においても 0.3mm 程度であり急増までに至っていない。

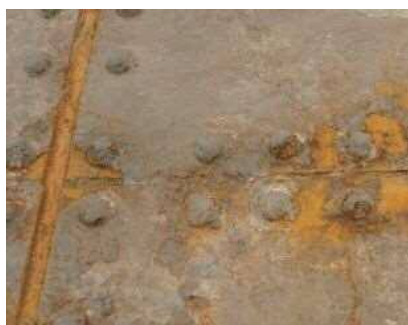
写真-10 蔵前橋 BP 上面リベット腐食状態

清洲橋ほかの BP 床版のリベットの腐食状態は、観察できる裏面では全損はない。昨年床版の打替えを行った蔵前橋の BP 床版上面の腐食状態は、写真-10 のとおりであり、リベットの頭は全面欠損状態にないが、半分程度腐食しているものもある。

BP床版の継手は、一面せん断継手であり、板厚は8mm以下の薄板であることを考慮すると、リベットの頭が完全に腐食欠損している場合は、文献11)の試験では50%低下する。文献12)の試験では20%低下すると評価は異なる。安全側の50%程度低下すると考えて置く必要はあるが、リベット本数が非常に多いBP床版では、余り神経質になる必要性はない。
