## (1) 下水道管の現状

## (2) 老朽化状況の把握

## (3) 再構築の進め方

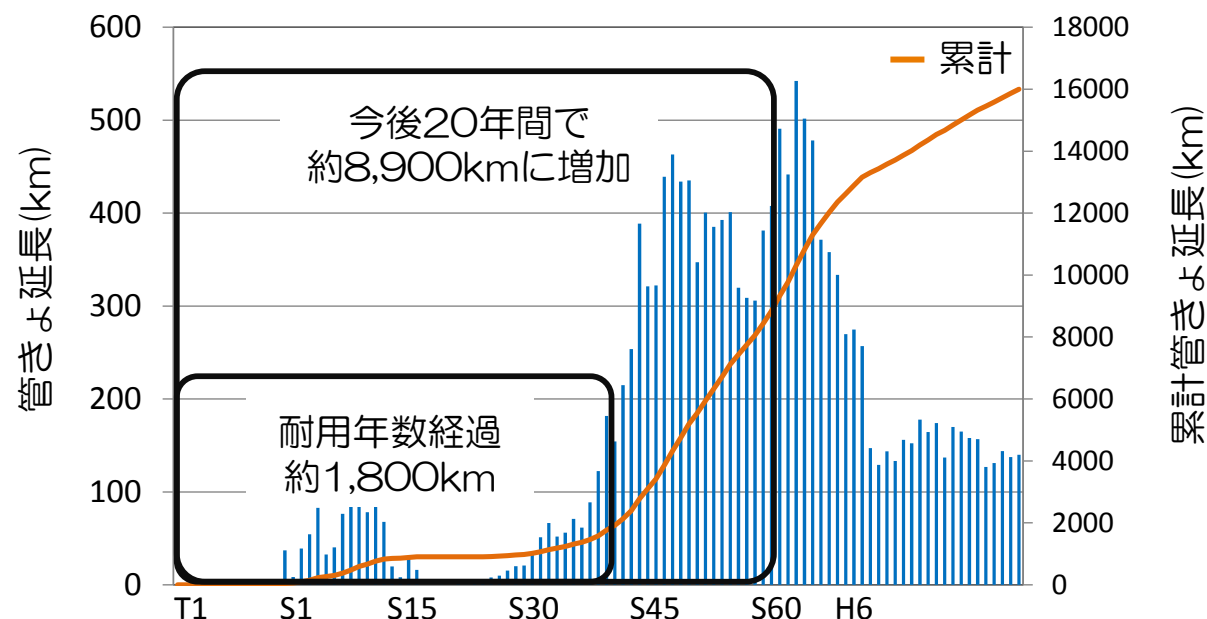
○区部の下水道管約16,000kmのうち、法定耐用年数である50年を超えた下水道管は、既に1,800kmに達するとともに、高度経済成長期以降、大量に整備した下水道管が一斉に耐用年数を迎えるため、今後20年間で約8,900kmに増加

【布設年度毎の下水道管きょ延長】

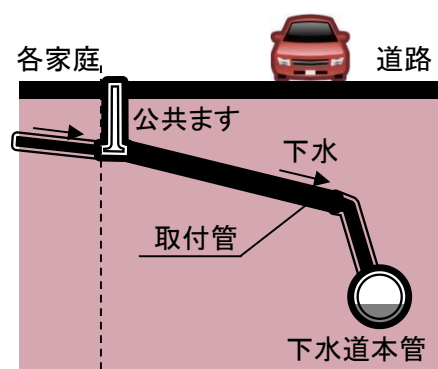
○下水道管に起因する道路陥没約530件（平成27年度）のうち約7割は、各家庭と下水道本管をつなぐ取付管(主に陶製：直径15cm)が占めている

【各家庭と下水道本管をつなぐ取付管】

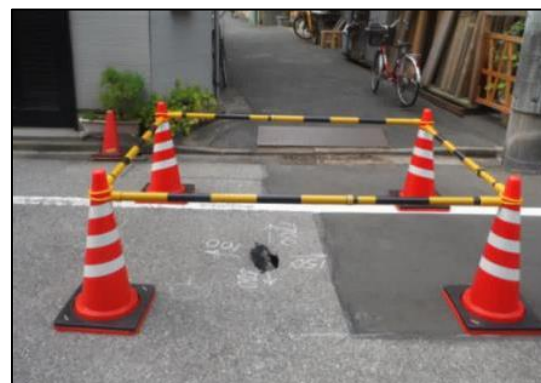
【取付管による道路陥没事例】

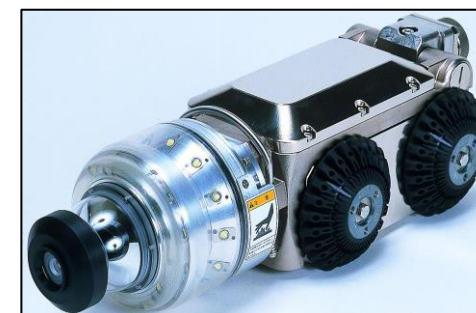
○管路内調査用TVカメラを活用し、定期的に管路の損傷や劣化状況を調査し、結果をデータベース化

【管路内調査用TVカメラ】

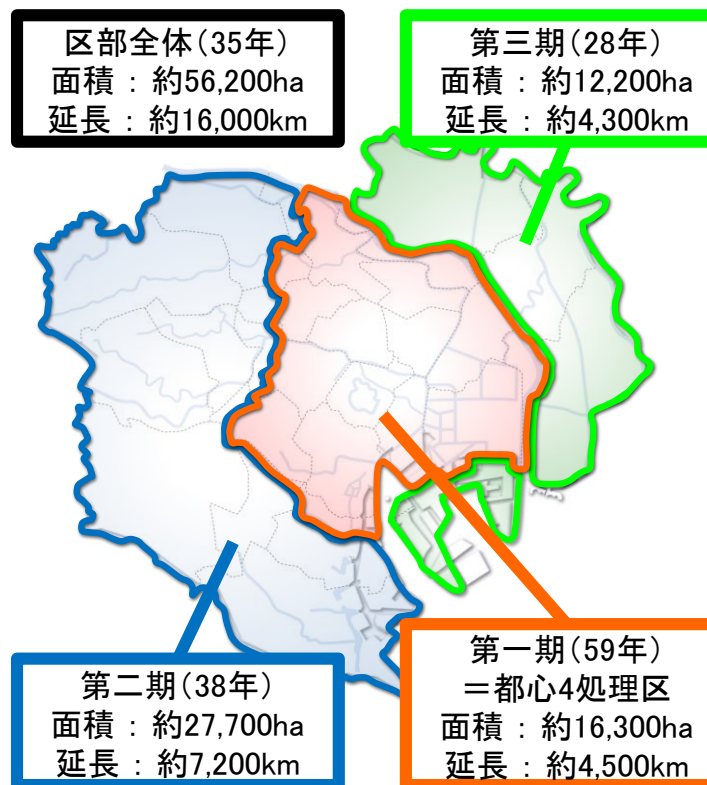
○整備年代により区部を3つのエリアに区分し、最も古い都心4処理区（第一期再構築エリア）の再構築を平成7年度から実施

【再構築エリアと平均経過年数】

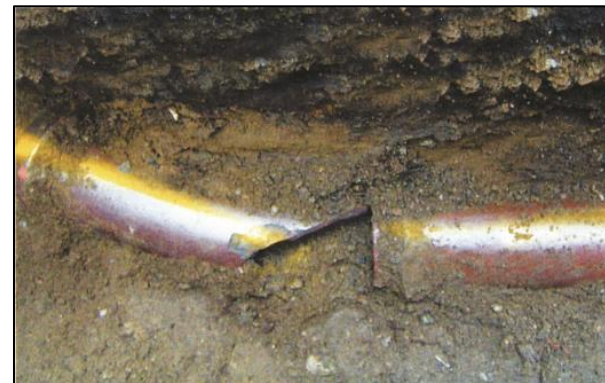
【陶製の取付管の破損】

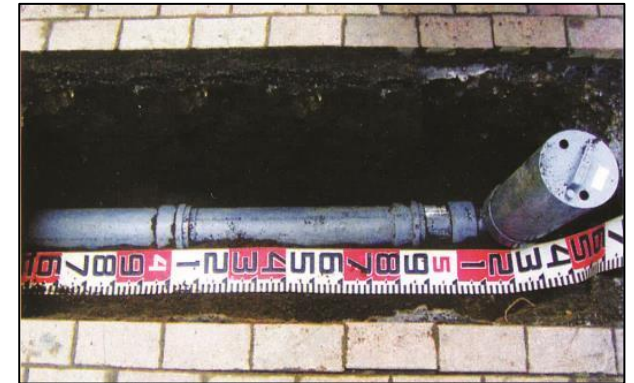
- これまでに、特に道路陥没が多い**61地区**において、**取付管を衝撃に強い硬質塩化ビニル管へ取替え完了**
- さらに、道路陥没が多い地区と東京2020オリンピック・パラリンピック競技会場周辺を合わせた**64地区**を道路陥没対策重点地区として、取付管の取替えを平成31年度末までに完了

【衝撃に強い硬質塩化ビニル管への取替え】
