平成29年度 第四建設事務所工事安全講習会(第1回) 式次第

日時 : 平成29年6月14日(水)

事故防止の取り組み (道路工事)

平成29年度
 四建 工事安全講習会
ヒューマンエラーへの対応

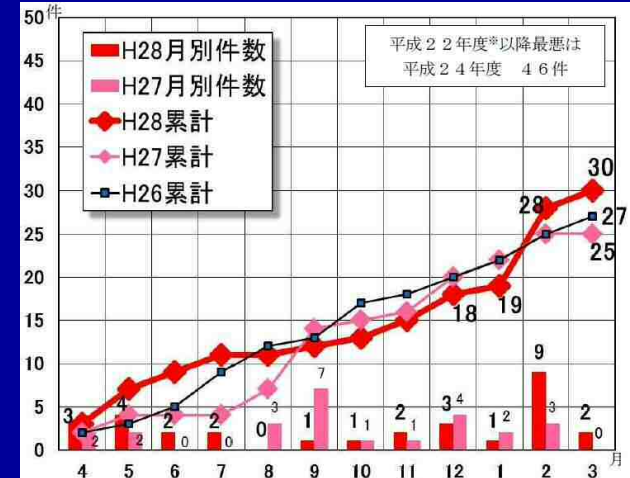
建設局の事故件数の推移

- ・委託を含めた事故件数は35件 (H27年度に比べて1件増加)
- ・月別では2月が9件と最多 (過去ワースト2位(ワースト1位はH25年3月11件))
- ・道路関係の事故がH27年度と比べて5件増加
- ◎金曜日を中心として週後半の事故件数が多い

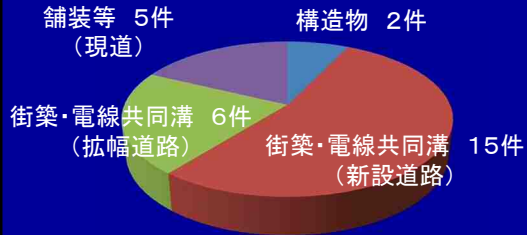
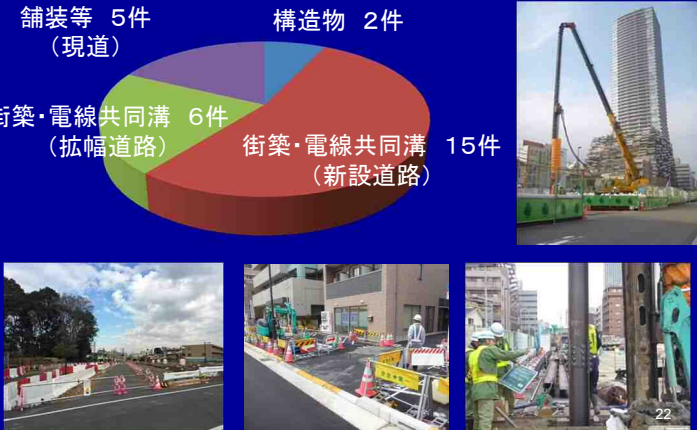
工事第一課の工事(H28年度)

- 舗装等 5件 (現道)
- 街築・電線共同溝 6件 (拡幅道路)
- 街築・電線共同溝 15件 (新設道路)
- 構造物 2件

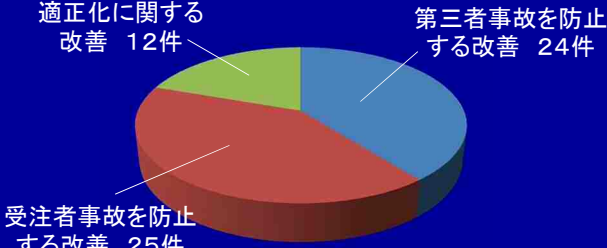
点検時の改善状況(工事第一課)

- 所及び課内現場安全点検改善案件 61件/年

- 適正化に関する改善 12件
- 受注者事故を防止する改善 25件
- 第三者事故を防止する改善 24件

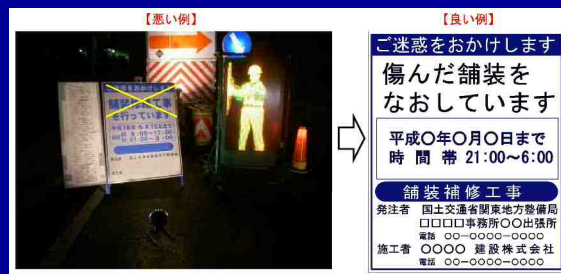
1 工事掲示板の表示目的

- 路上工事看板の表示目的を、**何の工事**を行っているかを**簡単にわかるように表示**する。

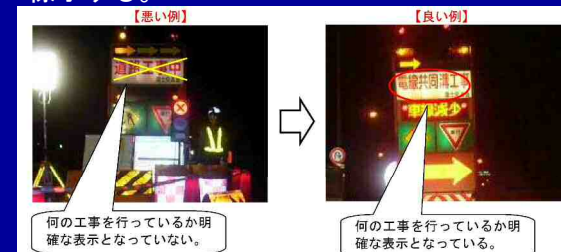
2 工事中(内部照明型)標示板

- 工事中(内部照明型)標示板の**工事種別**は、何の工事を行っているかを明確にわかるように**標示**する。

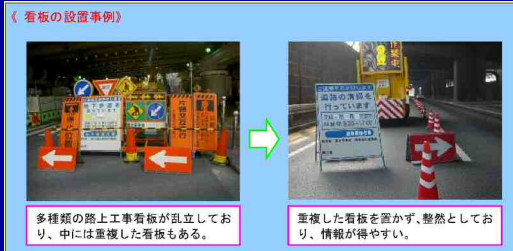
3 路上看板の乱立

- 路上工事看板の設置にあたっては、**重複している路上工事看板類を撤去し**、看板の乱立を防ぐことによって、見やすいようにする。

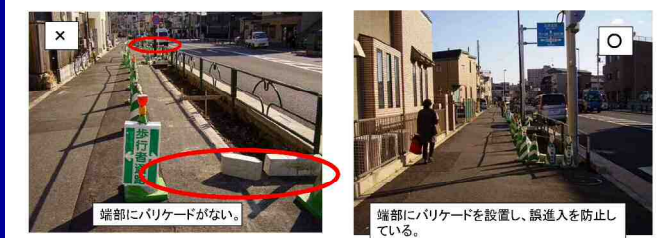
保安施設の設置(4)

× 端部にバリケードがない。

○ 端部にバリケードを設置し、誤進入を防止している。

チェックポイント
○作業帯端部等の閉鎖状況

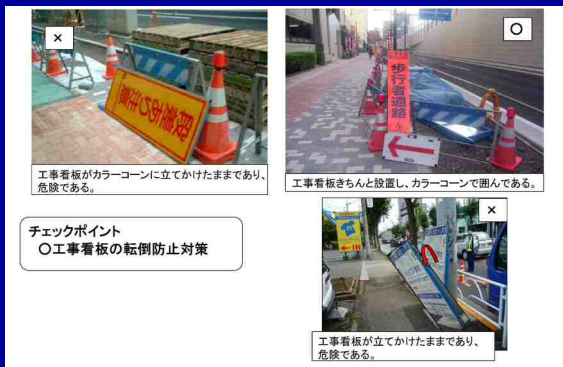
工事用看板(1)

× 工事看板がカラーコーンに立てかけたままであり、危険である。

○ 工事看板きちんと設置し、カラーコーンで囲んである。

× 工事看板が立てかけたままであり、危険である。

チェックポイント
○工事看板の転倒防止対策

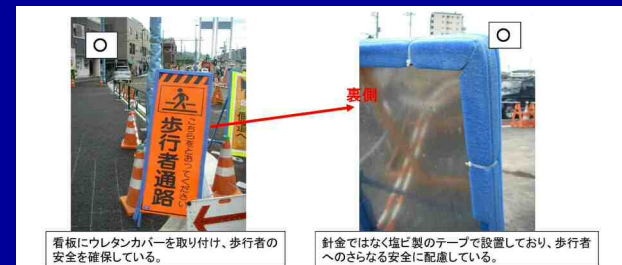
工事用看板(2)

○ 看板にウレタンカバーを取り付け、歩行者の安全を確保している。

○ 針金ではなく塩ビ製のテープで設置しており、歩行者へのさらなる安全に配慮している。

チェックポイント
○工事看板の縁端部にカバーがついてあると、より安全である。

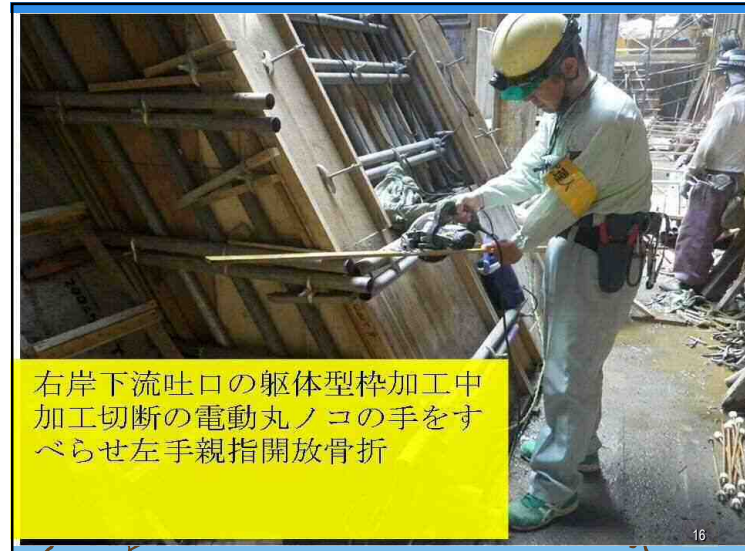
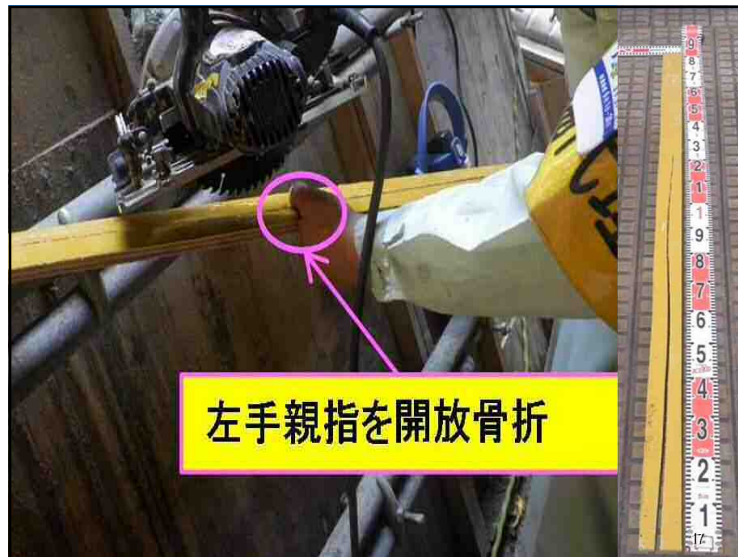
河川工事：護岸の下水吐口部の型枠施工時に、幅6cm、縦1.8m程度のベニア板を幅3cmに加工しようとした際、資材加工場で作業する(施工計画書に記載、都側の承認済)のを省略し、不安定な場所(現場)でベニア板を片手で固定後、電動ノコギリにて切断作業を行った。このため、刃が斜めに入ってしまった、その反動で、電動ノコギリが跳ね、ベニア板を持っていた左手に刃があたり被災した。

右岸下流吐口の躯体型枠加工中
加工切断の電動丸ノコの手をすべらせ左手親指開放骨折

- ❖ ヒューマンエラーの対策としては、
- ❖ **不注意や危険軽視のヒューマンエラー**
- ❖ 朝礼時における作業員へ対する**作業内容作業手順の確認**(施工計画書等との整合確認なども含めて)
- ❖ **KY活動**による安全行動の徹底
- ❖ 作業箇所における**指差し呼称**等による安全の意識づけ
- ❖ 作業員同志の**声掛け**(一人作業をさせない)
- ❖ ※ **送り出し教育、作業手順説明会**の充実(安定な場所での作業実施)

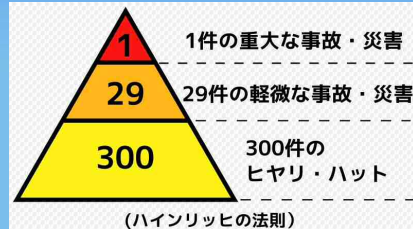
□ ヒヤリハットを減らすためには(ハインリッヒの法則)

□ インシデント発生(ヒヤリハット情報・物損等で済む小さな事故etc...) ⇒ 現場での対応 ⇨ 朝礼時やKY活動時に作業員同士で情報共有を ⇨ 言い出しやすい環境づくり ⇨ 互いに気遣える環境づくり

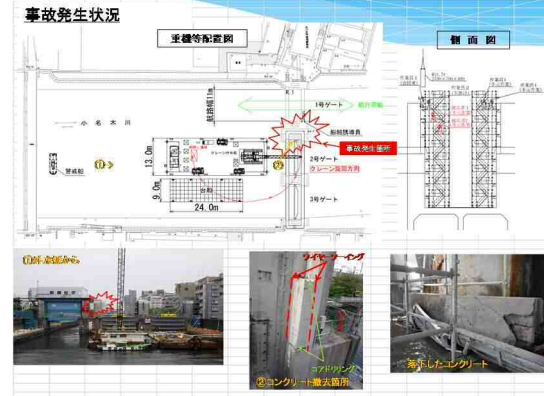
事件事例Ⅲ 仮設足場からの落下

- ・吊り上げたコンクリート塊が仮設足場に落下、足場が崩壊し作業員が転落（死亡）

- ・吊具の設置位置、強度等に問題はなかったか
- ・吊荷の下に作業員がいた
- ・施工手順が不明確であった

- ・施工計画書にアンカー仕様や設置位置、強度計算等を明記。
- ・クレーン作業における安全教育の徹底。
- ・コンクリート撤去作業時についても、人員配置を含めた詳細な施工手順書を作成、施工前に全員で読み合わせを実施。
