6. 鋼板接着補強床版の接着材再注入による補修効果に関する実験的検討

Experimental Examination in Effect of Repair by Adhesive Re-injection of Steel Plate Bonding Reinforcement Bridge Deck Slabs

技術支援課 関口幹夫、石田教雄、栗塚一範

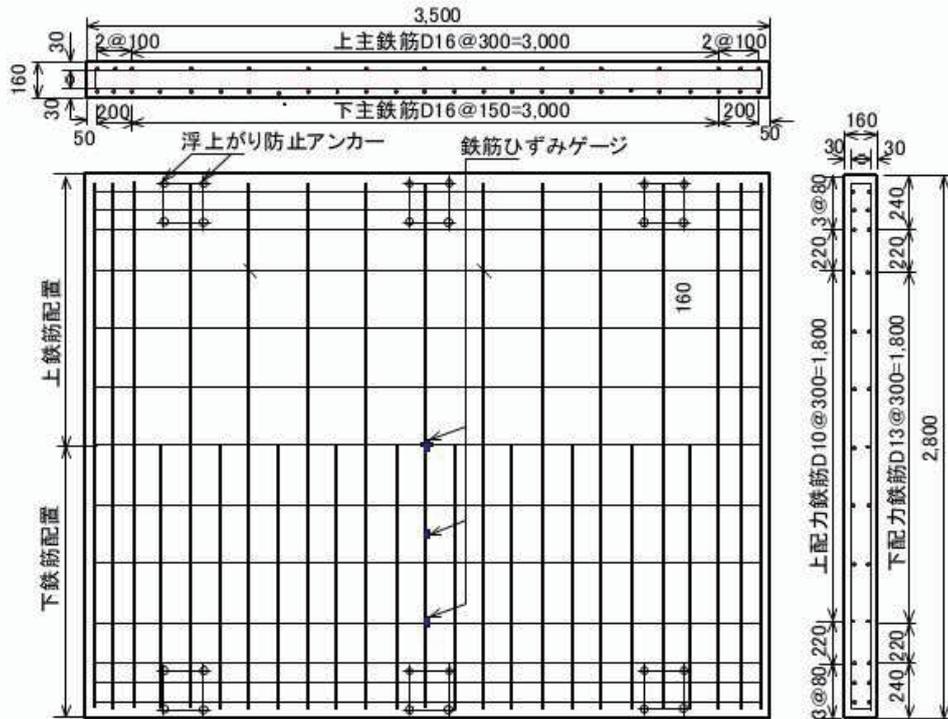
図-1 試験体の形状寸法

試験体の形状寸法と配筋図を図-1に示す。昭和 39 年道路橋示方書³⁾の基準に基づいて設計した。床版の形状寸法は幅 3m (支間 2.5m)、床版厚 16 cm、橋軸方向の長さは 3.5m である。なお、試験

体の形状寸法と配筋は、この種の目的で検討されている文献4)の試験結果と比較できるようにハンチなしの状態で作成している。

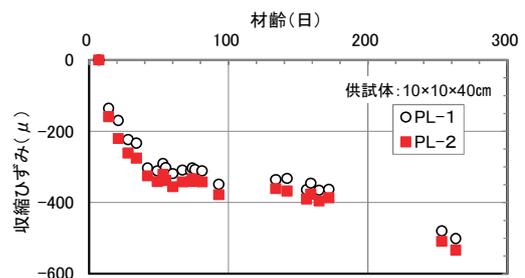
図-2 乾燥収縮ひずみ

ンクリートの配合表は表-3 に、特性値は表-4 に示す。また、コンタクトストレインゲージ法による試験体と同じ室内環境下での乾燥収縮量は図-2 に示す。実験終了時の収縮量は約 500 μ であった。なお、質量減少量は約 300g であった。

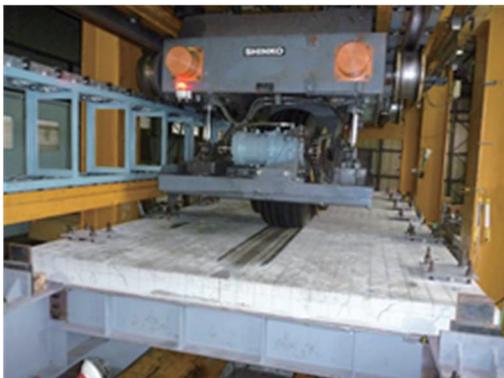
写真-1 輪荷重走行装置

輪荷重走行疲労実験は、写真-1のゴムタイヤの自走式走行載荷装置を使用した。試験体は、図-3に示す載荷装置の支持桁上に2体連続（試験体と試験体は接触しないように約5mmの隙間を開けてゴム板を挿入）して配置し、床版支間中央をタイヤが走行する方式である。

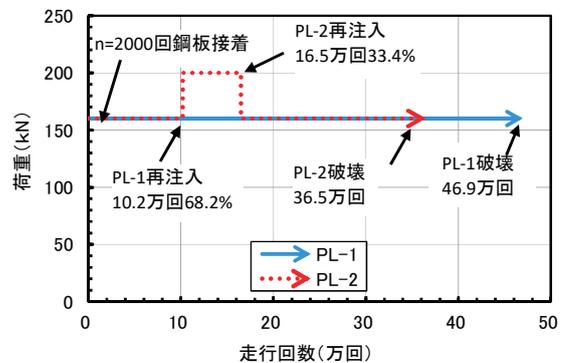
図-4 載荷プログラム

走行載荷は、階段載荷方式で図-4に示す載荷プログラムとした。走行荷重は、都内で観測される輪荷重の最大値に相当する160kNを基本とする。PL-1は160kN一定とし、PL-2は鋼板接着後一部200kNの階段載荷方式とした。

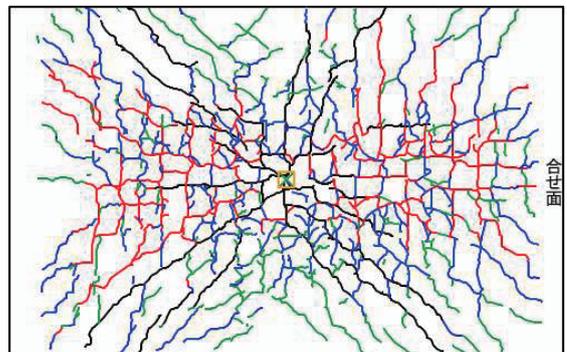
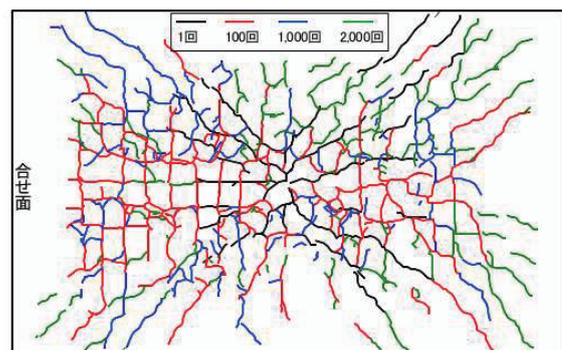
走行回数とひび割れの発生・進展状況は、図-5示す。ひび割れのパターンは、版中央を中心にはほぼ偏りなく発生・進展した。PL-1の走行回数1回でのひび割れ密度は、図-6に示すとおり4.23m/m²、2,000回で17.66m/m²に増加した。一方、PL-2は1回で3.16m/m²であったが2,000回で14.84m/m²

図-5(a) PL-1のひび割れ導入 (見下げ図)

図-5(b) PL-2のひび割れ導入 (見下げ図)

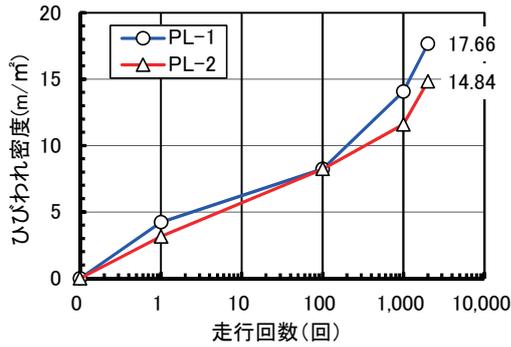
図-6 160kN 走行載荷ひび割れ密度の推移

m²となり、いずれも 2,000 回でひび割れの導入を完了した。なお、ひび割れ発生荷重は、PL-1 および PL-2 いずれも 100kN で確認した。

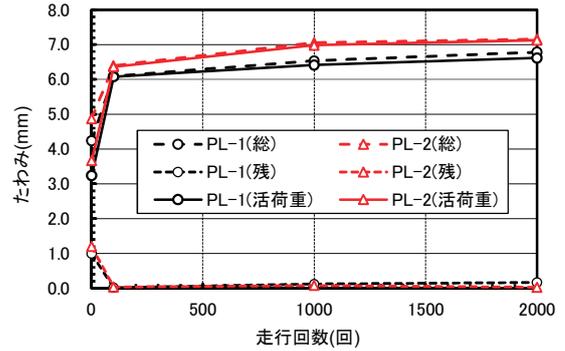
図-7 走行回数と中央たわみの関係

床版中央の総たわみと残留たわみ、および活荷重たわみと走行回数との関係を図-7 に示す。残留たわみは 1 回のみやや多かったものの 100 回以降は安定している。総たわみは、100 回以降は微増にとどまっている。また、ひび割れ導入時の 2,000 回までの橋軸直角方向の活荷重たわみ分布は、図-8(a)(b)に示す。PL-1 の 1 回の中央たわみは 3.241 mm、PL-2 は 3.669 mm。100 回走行時はいずれも 6 mm を超え、2,000 回走行時の PL-1 は 6.617 mm、PL-2 は 7.124 mm である。たわみの分布形状は、いずれの試験体も左右対称であったが、PL-2 は PL-1 に比較して中央たわみがやや大きい。

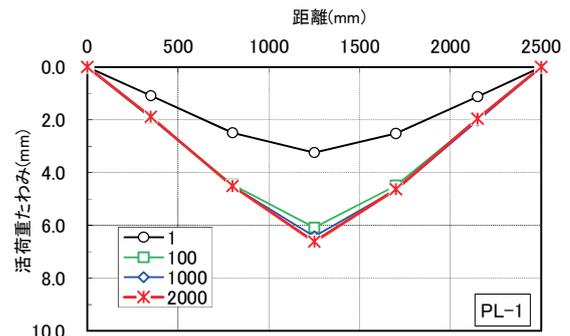
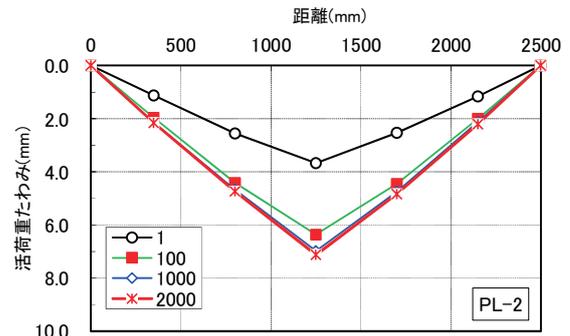
図-8(a) PL-1 のひび割れ導入時たわみ分布

図-8(b) PL-2 のひび割れ導入時たわみ分布

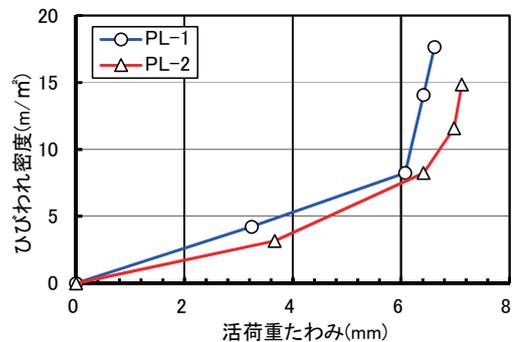
図-9 中央たわみとひび割れ密度の関係

図-9 は、版中央の活荷重たわみとひび割れ密度の関係である。いずれの試験体もひび割れ密度が約 8m²/m²、その時点のたわみ 6 mm 強に変曲点を持つ概ね比例関係が認められる。

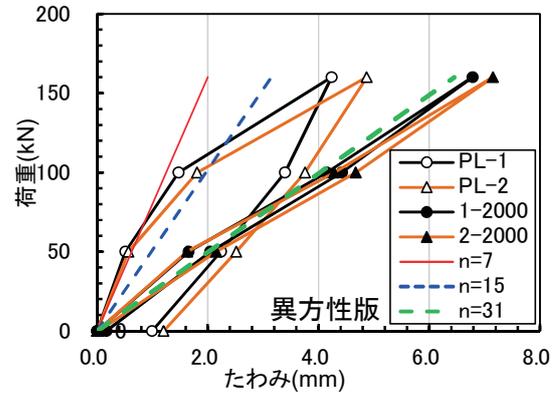
図-10 たわみとひび割れ密度の関係

中央たわみの 1 回と 2,000 回のたわみ測定値と計算値の関係を図-10 に示す。1 回では、荷重 100kN でひび割れの発生を確認しており、剛性は 50kN 時 $n=7$ 相当の全断面有効の計算値と一致し、100kN 載荷時はひび割れ発生直後の $n=15$ 相当程度である。160kN 載荷時には $n=15$ と $n=31$ 計算値の中間に相当した。一方、2,000 回時の 160kN では、ひび割れ断面無視相当 $n=31$ の計算値とおおむね一致していることが確認できる。

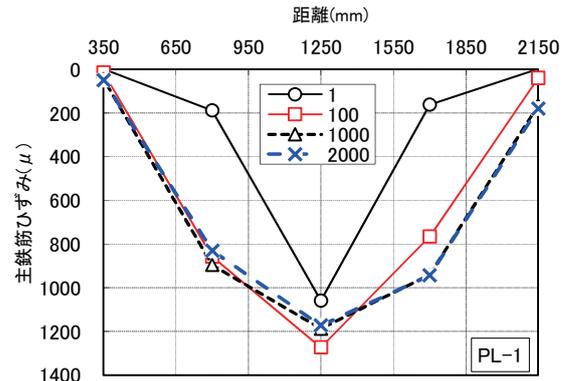
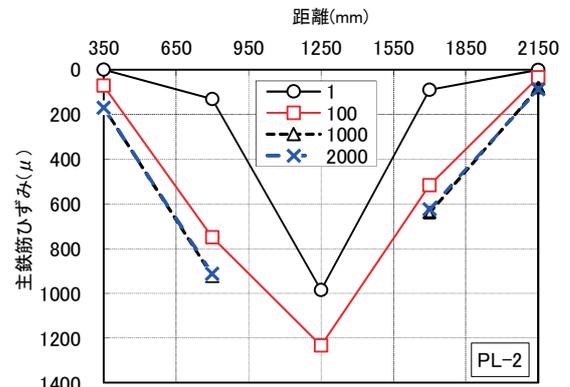
主鉄筋の橋軸直角方向のひずみ分布は図-11 (a) (b) に示す。1 回は未走行時の初期値で、中央の最大値は 1000μ 前後である。走行 100 回以後の床版 PL-1 と PL-2 のひずみ分布は、ほぼ同じ分布形であり、100 回走行の最大値は、PL-1 および PL-2 いずれも $1,200 \mu$ をやや上回っている。1,000 回と 2,000 回は、PL-1 は 100 回とほぼ同程度である。PL-2 は、1,000 回で中央のひずみゲージが断線し、中央両サイドの測定値は、100 回に比べ増加し距離 1,700 では PL-1 より小さい値となっている。

図-11 (a) PL-1 の主鉄筋ひずみ分布

図-11 (b) PL-2 の主鉄筋ひずみ分布

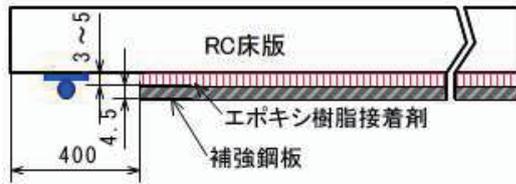
図-12 鋼板接着の仕様 (単位 mm)

の鋼板接着補強要領に準じて図-12に示したとおり、ハンチ手前のフラットな部分のみの施工とする。具体的な鋼板接着の割り付け図は図-13に示す3分割とし、添接板の重ね幅は $200\text{mm} \times 2 = 400\text{mm}$ である。

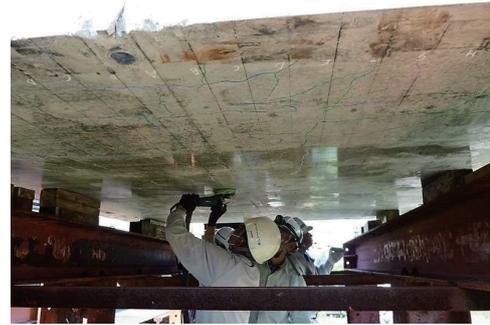
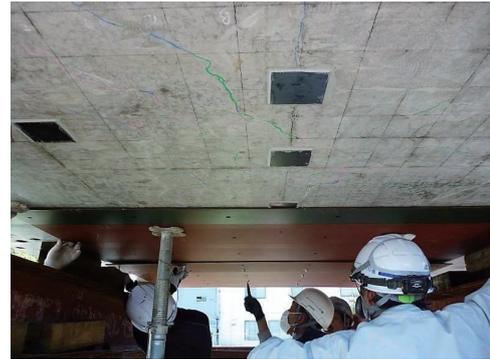
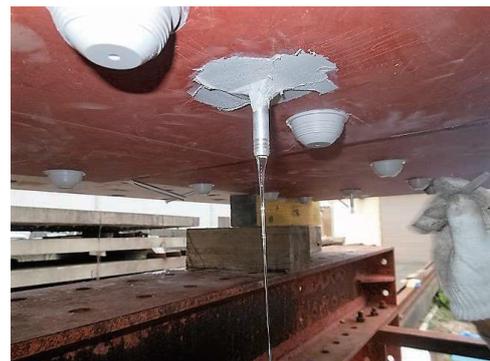
写真-2 鋼板接着施工状況

施工手順は、床版下面を写真-2(a)に示すサンダーにてケレンした後に接着鋼板のアンカー位置(床版1枚当たり $6 \times 12 = 72$ 本)の墨出しを行い、アンカー用穴あけ $\phi 10.5\text{mm}$ 、アンカー-M10 \times 80mmを設置した。なお、スパーサと人為的に剥離部を導入するため、寸法 $100 \times 100\text{mm}$ 厚さ 2mm の鋼板を接着面積全体の5%に相当する16枚を周囲のみシール材で取付けた。(写真-2(b))

スパーサ(4mm)を所定量設置し、アンカーで鋼板をセットして周囲をシール材でシールした。シール材の硬化に要する1日養生後に、エポキシ樹脂接着材は電動ポンプを使用して注入圧力 0.03N/mm^2 (0.3kgf/cm^2)以下で注入パイプ($\phi 10\text{mm}$)から、鋼板とコンクリート面の隙間に完全に充填した。(写真-2(c))

(a) サンダーケレン

(b) 鋼板取付け

(c) 接着材の注入(空気抜き)

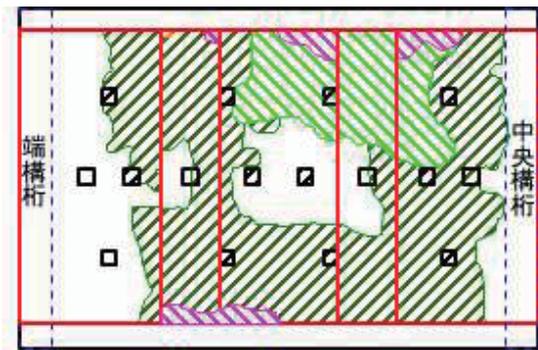
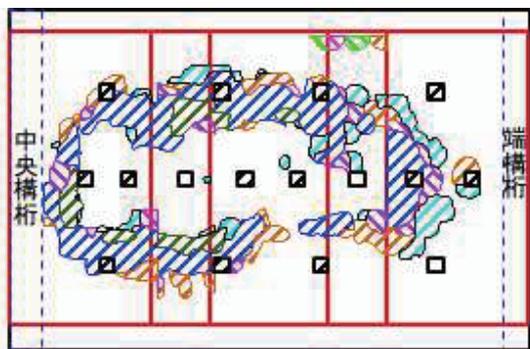
鋼板の剥離の進展状況は、図-14(a)(b)に示す。剥離面積は、打音点検で剥離領域を判定して図形ソフト(花子)により描写し面積を算出した。剥離

面積率(%)は(剥離面積/鋼板面積 $\times 100$)で求めた。PL-1は1万回で鋼板重ね継手部の端部から剥離が発生し、5万回では走行タイヤエッジの外側まで拡大し、10万回時に広範囲に拡大した。一方、PL-2は、1万回時に鋼板重ね接手部で少量発生、その後10万回でタイヤエッジ外縁に相当する部分に剥離が点在するようになり、剥離のパターンは、タイヤエッジの外縁に沿って増加した。

PL-1とPL-2を比較すると、PL-2は過去の実験でも見られた正常な剥離パターンである。一方、PL-1は5万回から10万回で一気に剥離が拡大しており、正常でないパターンである。施工時の状態をチェックした結果、PL-1は下地処理のサンダ

図-14(a) PL-1 鋼板剥離図(見下げ図)

図-14(b) PL-2 鋼板剥離図(見下げ図)

一によるケレンが不十分であった可能性が考えられる。

再注入後の底鋼板の剥離は、補強後の図-14(b)に示したのとほぼ同様にタイヤ側面のエッジ近傍から主桁方向に剥離が進展する図-20(a)(b)に示すパターンが見られた。

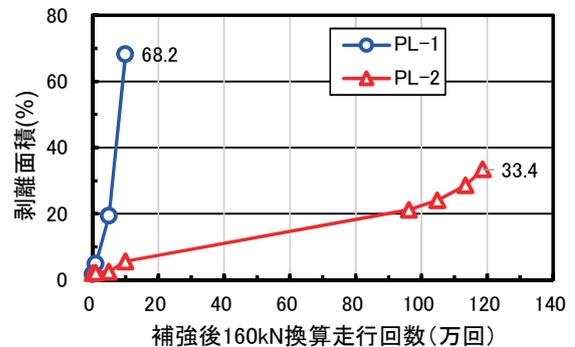
図-15 走行回数と鋼板剥離面積(%)

図-15は、160kN 換算走行回数と剥離面積の関

係を示す。PL-1の剥離面積は、160kN10万回で68.2%に急増した。一方、PL-2の剥離面積は、160kN10万回時点で5.64%であり、荷重を200kNに増大して実験を行った結果、163,000回(160kN換算で1,186,206回)にて33.4%になり、この状態で剥離部へ接着材の再注入(鋼板剥離に対する補修)を実施することとした。

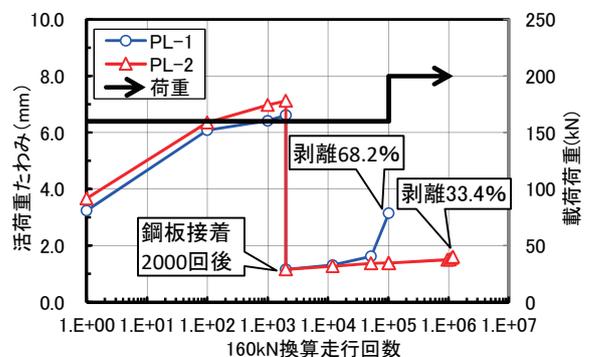
図-16 補強床版の走行回数とたわみ

鋼板接着補強後の走行回数と中央の活荷重たわみの関係を図-16に示す。PL-1は、ひび割れ導入時の活荷重たわみの最大値は6.61mmであったが、鋼板接着補強後は1.156mmに低下して補強効果が認められる。160kNの一定荷重により102,000回(補強後100,000回)で鋼板の剥離面積が68.2%に急増した。この時点の活荷重たわみの最大値は3.14mmであり、補強直後1回(累計2,001回)に比べ約3倍に増加した。一方、PL-2の補強前は7.15

mmであったが補強後は 1.157 mmに低下した。160kN の一定载荷により 102,000 回の剥離面積は 5.6%と少ないことから以降の走行は、荷重を 200kN に上げて 63,000 回（160kN 換算 1,186,206 回）にて剥離面積が 33%となり、160kN 換算活荷重たわみは 1.608 mmであり、補強後の 1.39 倍の増加にとどま

再注入後の 160kN 荷重走行回数と床版中央点のたわみの関係を図-22 に示す。再注入直後の活荷重たわみは、図-16 に示した補強直後の活荷重たわみ量 (1.1 mm) とほぼ一致するたわみ量 1.2 mm まで低減しており補修効果は確認できた。接着材再注入時の剥離面積が大きかった PL-1 の破壊時のたわみは 2.764 mm であり、押し抜きせん断破壊領域は、図-19(a) に示した床版中央位置から合せ面にかけて分布している。一方、PL-2 の破壊領域は、床版中央を含む範囲が広いため、中央点のたわみは PL-1 に比べ約 2 倍強の 6.872 mm であり、この値は補強前の最終たわみ量とほぼ一致する。

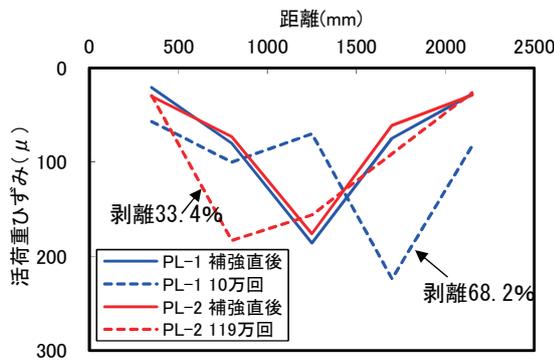
図-17 補強床版の鋼板ひずみ分布

補強鋼板の主鉄筋方向ひずみ分布を図-17に示す。補強直後のひずみ分布は、いずれの床版も中央点の最大値は 200 μ弱であり、分布形状は左右対称である。一方、剥離の進展は、走行タイヤ幅エッジから主桁方向へ進展するので、剥離が進展した後のひずみ分布は、図-17の PL-1 の 10 万回では距離 1,750 が最大値、PL-2 は 119 万回の距離 750 で最大値となる分布形を示した。

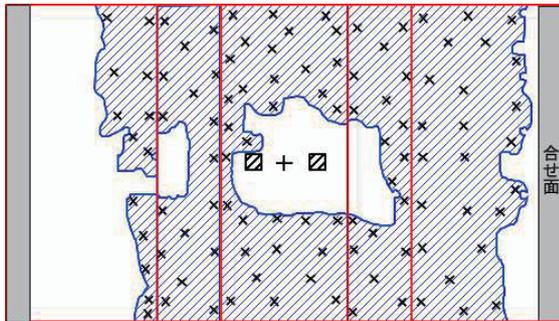
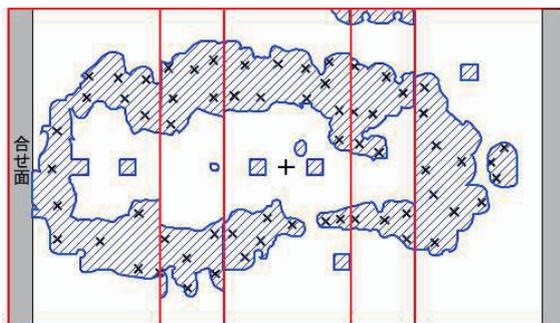
図-18(a) PL-1 剥離部再注入箇所(x印)

図-18(b) PL-2 剥離部再注入箇所(x印)

接着鋼板の剥離（又は浮き）損傷に対する補修方法は、一般的な方法である鋼板剥離部にドリルで穴を開け、エポキシ樹脂接着材を圧入して再接着させる方法である写真-3を採用した。注入孔には写真-4(a)の注入用インジェクションを接着材（パテ材）で取り付けた。PL-1 は図-18(a)に示す 103 か所に、PL-2 は図-18(b)に示す 65 か所にイ

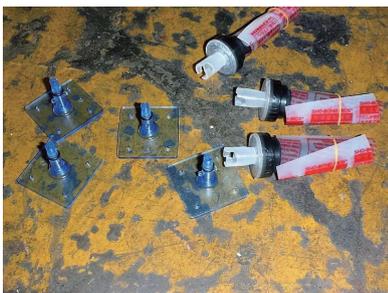
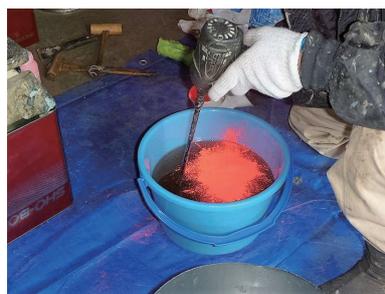
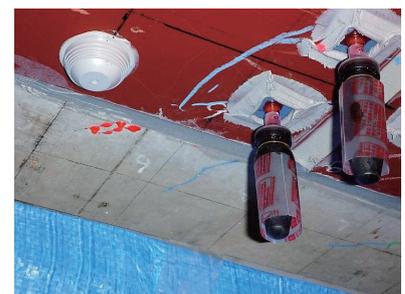
写真-4 接着材再注入施工概要

(a) インジェクター(左)と
ゴム風船型注入器(右)

(b) 再注入樹脂(蛍光顔料混入)

(c) 注入器のセット

ンジェクションを設置した。なお、最初の接着材と区別するため再注入の接着材には、写真-4(b)に示す赤色の蛍光塗料を混ぜている。インジェクション固定用の接着材が硬化した後に写真-4(c)のゴム風船型の低圧注入器に接着材を入れてインジェクションにセットして注入を行った。

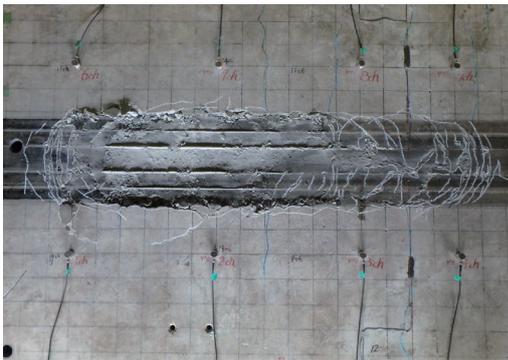
写真-5 PL-2 上面の破壊状況

破壊後の PL-1 の床版上面のひび割れの状態は、写真-5 に示す。タイヤ走行面が 5~10mm 程度押し込まれている。ひび割れの状態を図-19(a) (b) に示す。再注入後の破壊回数は、PL-1 は 367,701 回、PL-2 は 173,468 回であった。再注入後の走行回数には、PL-1 は PL-2 の 2.1 倍多い違いがみられるが、PL-1 は接着材の再注入量が約 7kg で PL-2 の 2 kg に対し 3.5 倍と多いことが影響していることが考えられる。

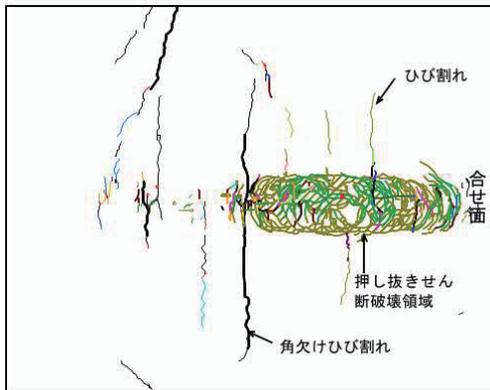
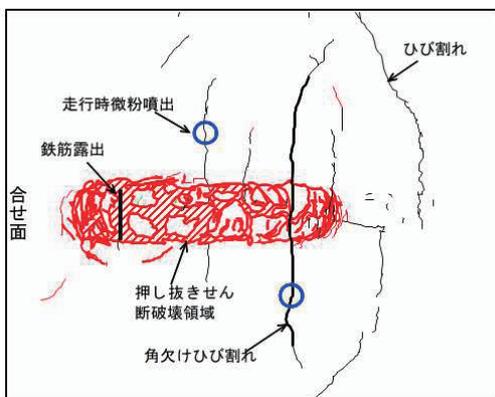
図-19(a) PL-1 走行面の破壊状況

図-19(b) PL-2 走行面の破壊状況

一方、いずれも最終破壊回数の 1 万回前までは、橋軸直角方向のひび割れおよび同貫通ひび割れが徐々に増加し、破壊直前の数千回で押し抜きせん断破壊領域が走行方向に進展拡大して、走行面は骨材化（砂利化）現象に移行する破壊パターンが確認された。なお、骨材化の直前 1 万回から図-19(b)の PL-2 の貫通ひび割れ部「走行時微粉噴出」箇所の 2 か所では、骨材化（粉砕された脆弱部）部分を撤去したところ PL-1 は 2 か所で上側の主鉄筋が露出し、PL-2 での鉄筋露出も 2 か所であった。骨材化の深さは、概ね上側主鉄筋のかぶりよりやや浅い部分に留まっていた。

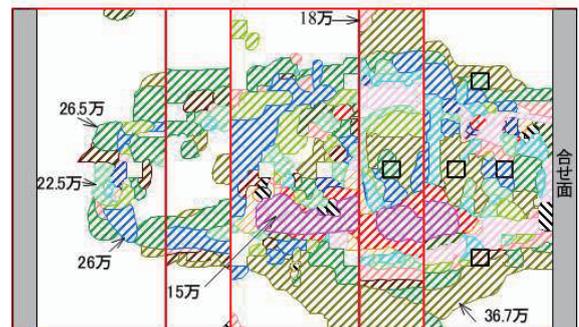
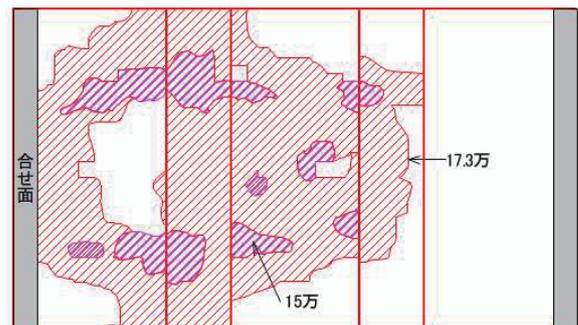
図-20(a) PL-1 再剥離分布

図-20(b) PL-2 再剥離分布

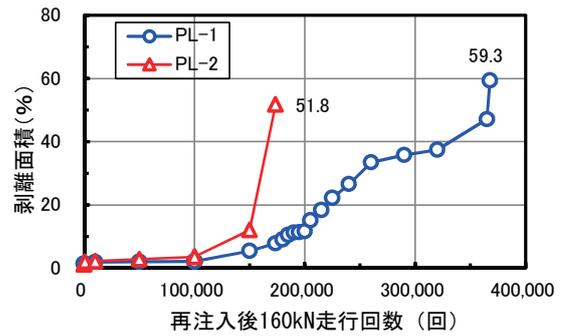
図-21 再注入後の走行回数と剥離面積

再注入量が少なく早期に破壊した PL-2 では、再注入後の剥離面積率の推移は、図-21 に示すとおり 15 万回の剥離面積約 12% から 17.3 万回で 51.8% に急増し、鋼板の主桁側端部での剥離が生じている。一方、再注入量が多い PL-1 は、剥離の進行速度が緩慢であり、35 万回で剥離面積約 50% 越えになり急激に増加して、主桁側の端部が剥離した。両床版ともに剥離面積率が 50% 台で破壊しており、使用限界は 50% 程度と考えられる。

これらの事実から、補強後の剛性回復および再注入後の剛性回復の評価は、厚板理論による多層板解析による計算値により、概ね「n15 鋼板」と仮定するたわみ計算値で評価できる。一方、再注入後の破壊の判断は、たわみ計算値「n31 鋼板」で評価できると考えられるが、管理限界の設定では、「n15 鋼板」と「n31 鋼板」の中間程度、すなわち、図-21 の剥離面積に当てはめると剥離面積の閾値は、本実験の範囲では 30%程度と考えられる。

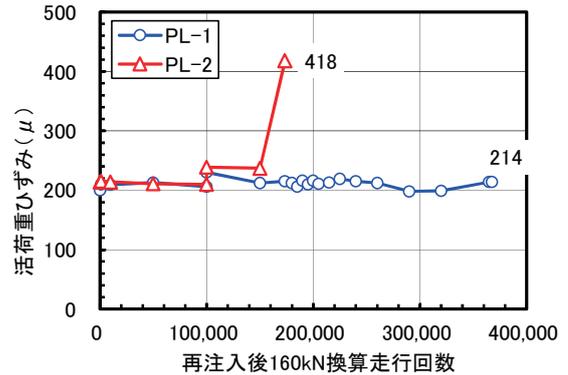
図-23 補強後の中央点鋼板活荷重ひずみ

底鋼板の主鉄筋方向床版中央点の活荷重ひずみは、図-23 に示す。再注入直後は、たわみ同様に補強直後のひずみ量 (約 180 μ) の 1.1 倍に回復しており補修効果は確認できる。破壊時のひずみは、たわみと同様に PL-2 は、PL-1 の約 2 倍のひずみ量となっている。

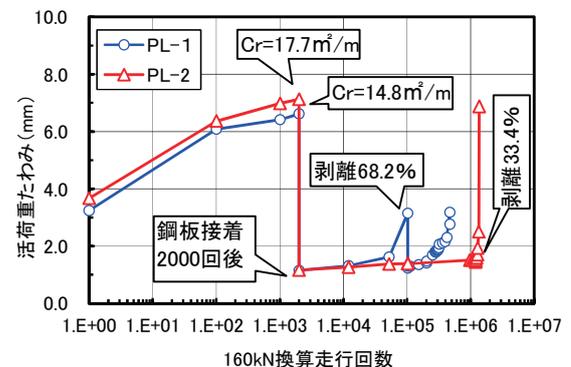
図-24 破壊までの走行回数とたわみの関係

換算活荷重たわみの全体の推移は、図-24 のとおりであり、補強後のたわみは、補強前の PL-1 は 17% (1.156/6.62) に PL-2 は 16% (1.157/7.12) に低下し、ほぼ同等の補強効果である。再注入直

後は 1.2~1.5mm で補強直後とほぼ同等のたわみ低減効果が確認できる。一方、破壊時のたわみは、再注量が多い PL-1 の 3.171mm に対し、再注量が少ない PL-2 は 6.872mm であり、再注量が多いほど補修効果が高い結果となった。

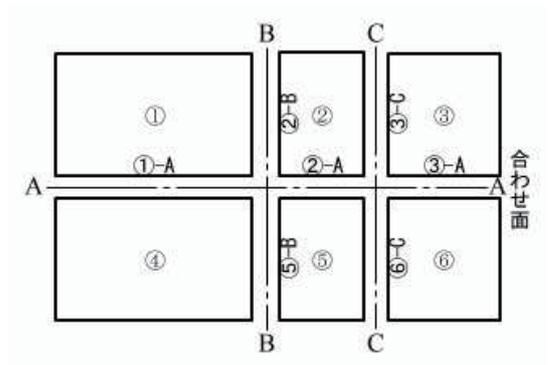
図-25 切断位置(PL-1)

破壊後に試験体内部のひび割れ状況を調べるため図-25 に示す位置で 6 分割にダイヤモンドカッターにて切断した。写真-6(a)(b)は橋軸方向(走行ライン)の切断前の走行面と A-A 切断面の状態である。写真-6(a)の PL-1 の左端は端横桁側、右端は中央横桁側であり、PL-2 は PL-1 の逆になる。

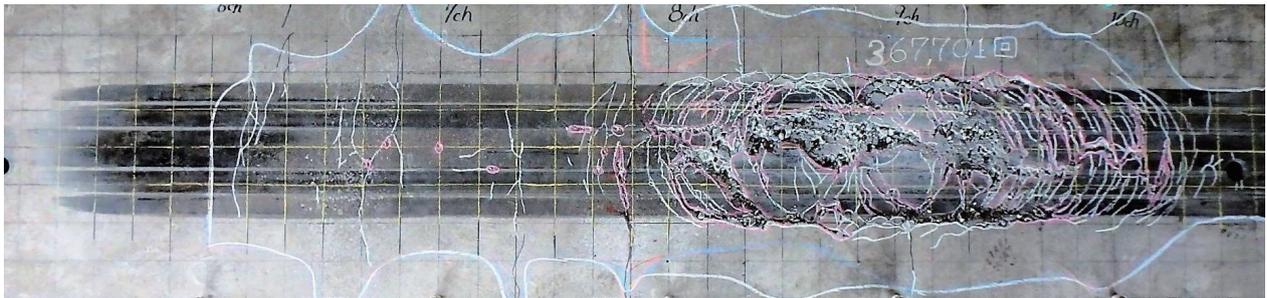
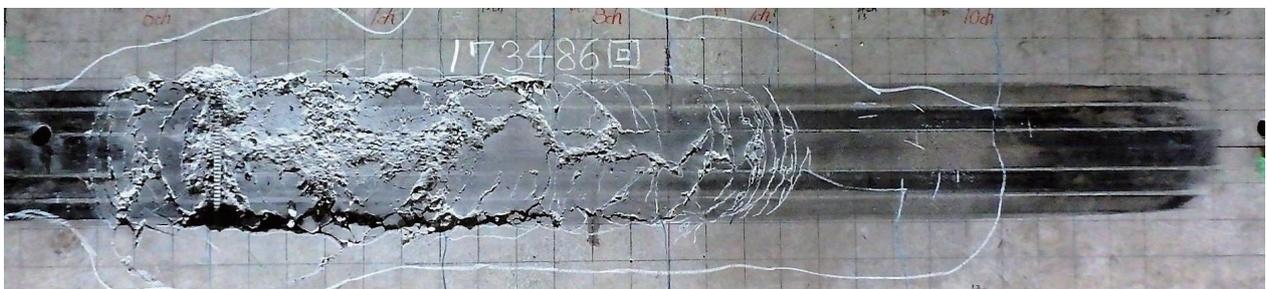
写真-6 橋軸方向切断面

写真-6(b)の PL-1 の右端側の中央構桁上フランジ端からほぼ 45 度の角度で床版上面に達するひび割れが、一番右側の押抜きせん断ひび割れである。写真-6(a)PL-1 上面のタイヤ接地面の外縁

に相当する円弧状のひび割れの右端と切断面の上面のひび割れの位置がほぼ一致している。また、切断面で床版下面右端から 30~40 cm位置に多数のせん断ひび割れが集中している個所は、上面のタイヤ両側面の外縁で押抜きせん断ひび割れの位置と一致し、骨材化(砂利化)の位置とも一致している。

(a) PL-1 上面

(c) PL-2 上面

向きに着目すると、骨材化の中心部から右側端に向かって右)型のひび割れは、タイヤが右側へ進行した際に発生したと推察される。一方、骨材化部分の中心から左側は、ひび割れの向きが左(型であり、左側にタイヤが走行した際に発生したと推察できる。なお、タイヤ走行面を囲むようにフリーハンドのマーキング(白線)は、テストハンマーを使った打音点検でひび割れによる脆弱部が内部に存在すると推定される領域である。

一方、写真-6(C)(d)の PL-2 について走行面と切断面のひび割れを観察すると、概ね PL-1 同様な形態や傾向であり、両者に大きな違いはない。

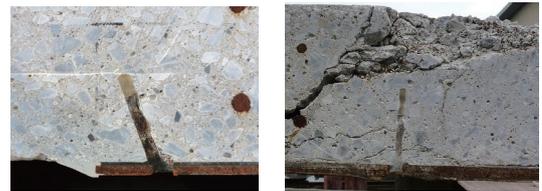
写真-8(a) アンカーの状態(左)健全、(右)ひび割れ発生

写真-8(b) 鋼板端部アンカーの押し抜きせん断破壊の状態

写真-8 にアンカーの状態を示す。写真-8(a)は、橋軸直角方向の鋼板端部の剥離がない箇所のアンカーの状態であり、アンカーの抜け出しがなく、ひび割れも発生していない。写真-8(b)は、鋼板に剥離があり、アンカーの先端から凸型(円錐

状) のひび割れ (アンカーの引き抜き試験同様のコーン状) が発生していることから、アンカーは押し抜きせん断破壊まで有効に機能していたと推察できる。

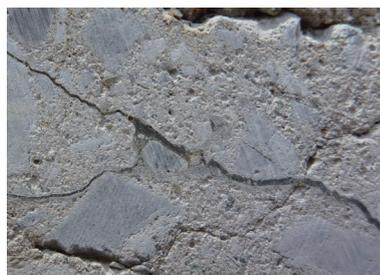
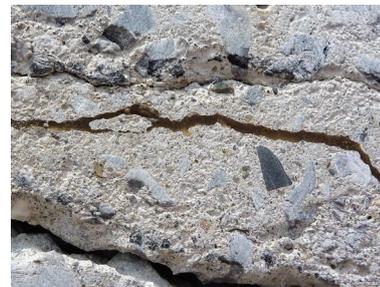
写真-9(a)は、PL-1の橋軸方向中央位置の接着時の樹脂 (やや緑色) の状態は、曲げひび割れ及びせん断ひび割れに注入されている。破壊時のひび割れは、注入樹脂のひび割れ以外で発生していることが見て取れる。同様に写真-9(b)は、PL-1のB-B断面の再注入樹脂 (赤色) の状態であり、破壊時のひび割れは、再注入樹脂のひび割れ以外で起こっていることが見て取れる。

写真-9(a) 接着時の樹脂 (PL-1①-A断面)

写真-9(b) 再注入時の樹脂 (PL-1⑤-B断面)

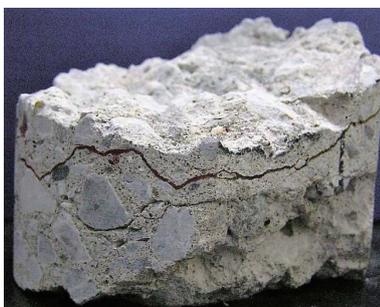
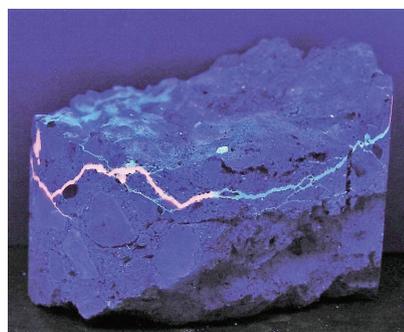
写真-10(a)は、鋼板接着時にひび割れに圧入された樹脂の自然光での拡大写真である。一方、写真10-(b)はブラックライト照射での写真であり、樹脂の色は蛍光色で鮮明に確認できる。やや緑色の接着時の樹脂に連続して再注入樹脂の赤色があり、赤色はひび割れ幅の細部 (約0.05mm) まで充填されている。また、写真-11はコアの上側主鉄筋下面の隙間にも再注入の樹脂が確認できた。

写真-10(a) コアのひび割れと樹脂の状態

写真-10(b) 接着時 (緑色) ・再注入 (赤)

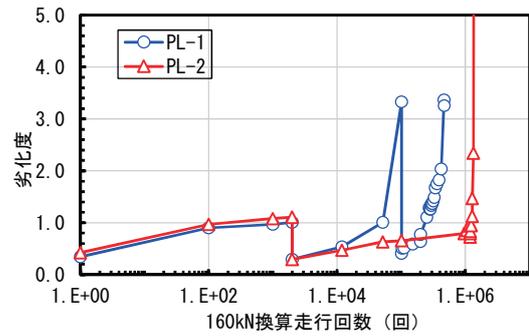
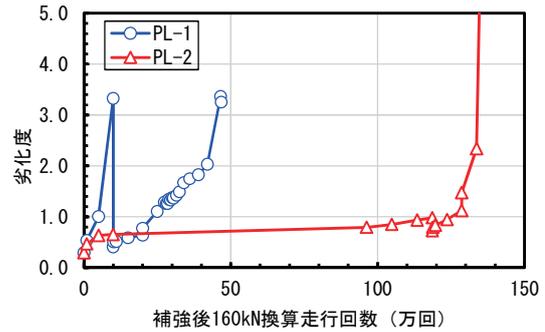
図-26(a)は、補強前→補強後→再注入後の全走行回数と劣化度の関係を示す。図-26(b)は、補強後からの拡大図である。補強前の劣化度は、厚板理論の1層板の計算値であり、鋼板接着後の劣化度は、厚板理論に基づく多層版 (RC床版と鋼板の2層板) 解析による計算値である。

図-26(a)によると補強前のPL-1およびPL-2の劣化度の推移は、ほぼ同一である。補強前の最大値は1.0をやや上回っていたが、補強後はいずれ

の試験体も劣化度は 0.29 まで低下（回復）した。その後の走行により PL-1 は、図-26(b)の 5.2 万回時に劣化度は 1.0 に達し、10.2 万回で劣化度 3.33 に急増して接着材の再注入を行った結果、劣化度は 0.41 まで回復した。その後のさらなる走行により劣化度は増加して 25.2 万回時に劣化度 1.1 を超え、その後は急増して 42.2 万回で劣化度 2.0 をこえ破壊時の 46.7 万回時には劣化度 3.36 で終了している。

一方、図-26(a)の PL-2 は補強直後までは PL-1 と同一であったが剥離の進行が遅かったことから荷重を 200kN に上げた影響により、図-26(b)の 160kN 換算で 118.8 万回時に劣化度は 0.98 に上昇して、剥離面積が 33.4%において再注入を行っている。再注入後の劣化度は 0.72 まで回復したが、PL-1 ほどの回復は見られず、その後の走行 128.8 万回により劣化度は 1.12 を超え、133.8 万回で劣化度は 2.34 を超え急激に剥離が進む。最終的には 135.9 万回で剥離面積 51.8%、劣化度は 9.00 に急増して終了した。

図-26(a) 走行回数と劣化度の関係

図-26(b) 補強後の劣化度の推移

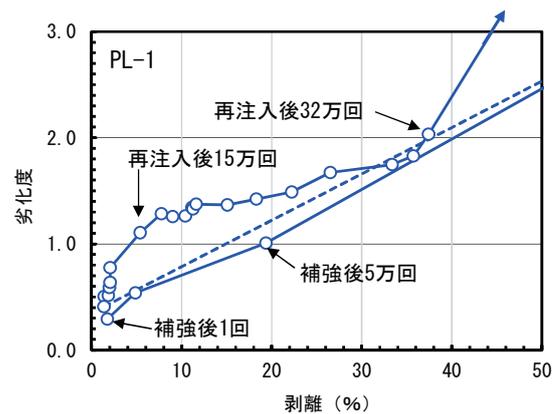
図-27(a) PL-1 剥離面積と劣化度の関係

図-27(a)は、補強後の PL-1 の剥離と劣化度の関係を示す。補強後の劣化度は、補強前の劣化度 1.01 に対して 0.29 に低減（回復）し、補強後 10 万回の剥離面積は 68.2%、その時点の劣化度は 3.33 で再注入した結果、剥離面積は 1.4%に減少して劣化度は 0.41 に回復した。再注入後 15 万回時に劣化度は 1.1 に、その時点の剥離は 5.4%に、その後の走行により再注入後 32 万回時の劣化度は 2.0 を超えて剥離面積は 37.4%に上昇した。なお、再注入後の剥離と劣化度の傾きは、概ね補強後の傾きと一致していた。

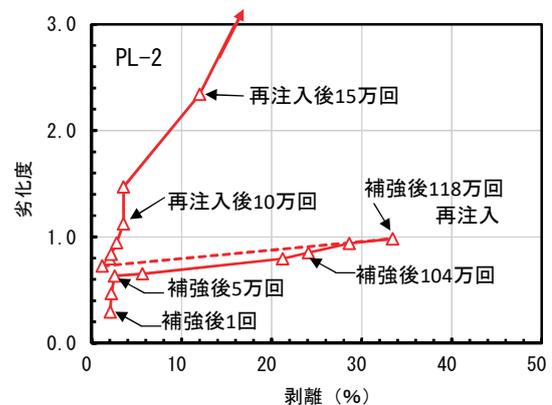
図-27(b) PL-2 剥離面積と劣化度の関係

一方、図-27(b)は、補強後の PL-2 の剥離と劣化度の関係を示す。補強後の劣化度は、補強前の劣化度 1.11 に対して PL-1 と同じ 0.29 に低減（回復）し、補強後 160kN 換算で 118.6 万回の剥離面積は 33.4%、その時点の劣化度は 0.98 で再注入した結果、剥離面積は PL-1 同様に 1.2%に減少したが劣化度は 0.72 とわずかの回復に止まった。再

注入後 10 万回の劣化度は 1.12 に、その時点の剥離は 3.5%に、その後の走行により再注入後 15 万回の劣化度は 2.34 を超えて剥離面積は 12.0%に

上昇した。なお、再注入後の剥離と劣化度の傾きは、両試験体で全く異なった傾きになった。

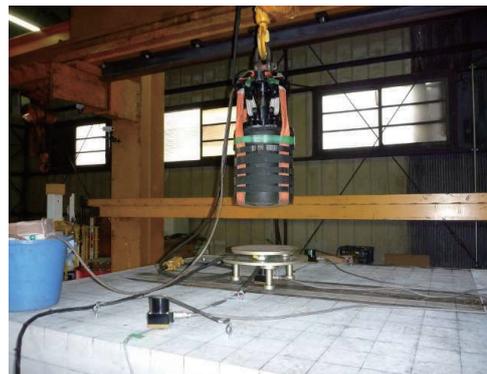
写真-12 重錘落下たわみ測定状況

重錘落下たわみ測定機 (IIS) は、写真-12 に示す 100kg の重錘とたわみセンサー (速度計) とデータ収録解析装置を組み合わせたシステムを使用した。たわみセンサーは、床版中央点と両主桁上に配置して 3 か所のたわみを同時に測定し、両主桁の基線からの中央たわみを計測する。重錘の落下高さは 200mm 一定とし、重錘の落下開始から約 10 秒間 (サンプリング間隔は 500/秒) 計測した。また、載荷板 (直径 35cm) のロードセルの荷重値で 160kN 換算し 3 回の平均値で求めた。

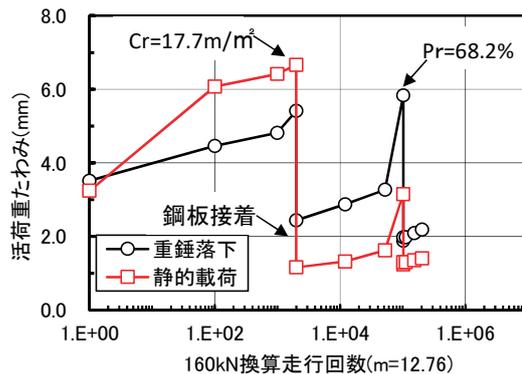
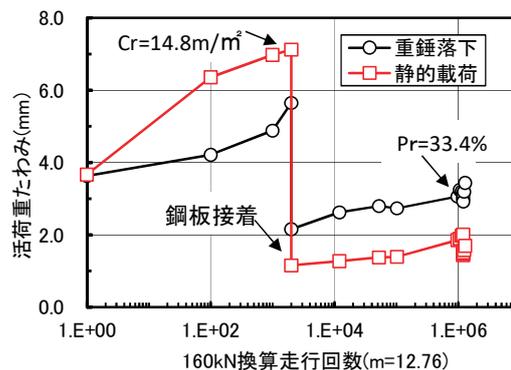
重錘落下たわみと静的載荷たわみの 160kN 換算での比較を図-28 (a) (b) に示す。図中の Cr はひび割れ密度 (m/m^2)、 Pr は再注入時点の剥離面積 (%) である。いずれの床版も補強前のたわみ初期値は、ほぼ同一であった。走行開始から補強前のたわみは、静的載荷に比べ重錘落下たわみの方が小さく推移した。一方、鋼板接着補強後は、両者の関係が逆転して再注入補強後の破壊までの関係は、静的載荷に比べ重錘落下たわみの方が大きい値で推移した。補強前後で両者の関係が逆転した理由は明確に説明できないが、試験体の支持条件が単純支持のため、桁上のコロと試験体の接触面が完全に接触していない箇所の影響が考えられる。

測定方法によるたわみの絶対値は、一致しなかったが、たわみの全体的な推移では、両者の傾向はほぼ一致している。したがって、疲労によるダメージをモニタリングする手法としては、IIS たわみ量の変化 (推移) は、有効な指標と考えられる。

図-28 (a) PL-1 重錘落下と静的載荷のたわみ

図-28 (b) PL-2 重錘落下と静的載荷のたわみ

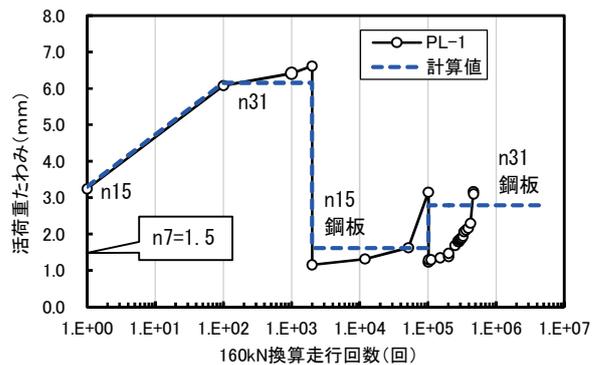
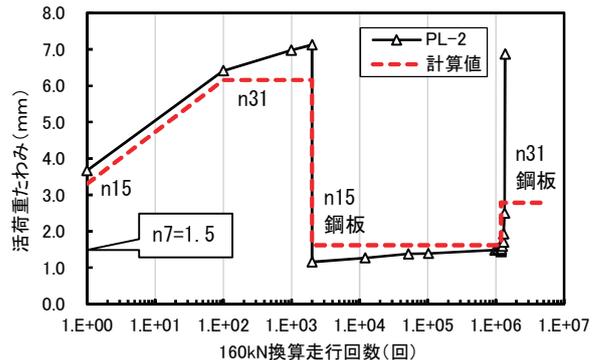
図-29 は、実験開始から破壊までの床版中央点の活荷重たわみとたわみ計算値の関係を示した。計算値は、前述 3. (3) 「ひび割れ導入時の劣化度」

図-29 (a) の PL-1 補強前の走行回数 1 回でひび割れはすでに発生しており、活荷重たわみは「n15」の計算値と一致し、走行回数 100~2000 回では「n31」の計算値とほぼ一致している。補強直後のたわみは、鋼板を考慮した 2 層板の計算値「n15 鋼板」よりやや小さい。その後の走行回数の増加とともにたわみも増加 (剥離も増加) して、 $1.E+05$ 回において剥離面積 68.2% になり、この段階で 2 層板の計算値「n31 鋼板」を上回っている。その後、

再注入により「n15 鋼板」の計算値まで剛性が回復し、その後の走行により再びたわみが増加して「n31 鋼板」の計算値を超えた時点で破壊に至っている。

一方、図-29(b)の PL-2 は、1. E+06 回の再注入直前の剥離面積は 33.4%、この段階でのたわみは、「n15 鋼板」の計算値と一致し、再注入後のたわみは「n15 鋼板」の計算値をわずかに下回った。しかしながら剛性の回復は PL-1 に比べ小さく、その要因は、再注入の樹脂の注入量が PL-1 に比べ少なかったことが影響していると考えられる。その後の走行回数の増加によって「n31 鋼板」の計算値を超え最終的に補強前のたわみ約 7 mm に達して破壊した。

図-29(a) PL-1 活荷重たわみと計算値の関係

図-29(b) PL-2 活荷重たわみと計算値の関係
