横断歩道橋衝突事故における緊急補修工事について

1. 横断歩道橋衝突事故について

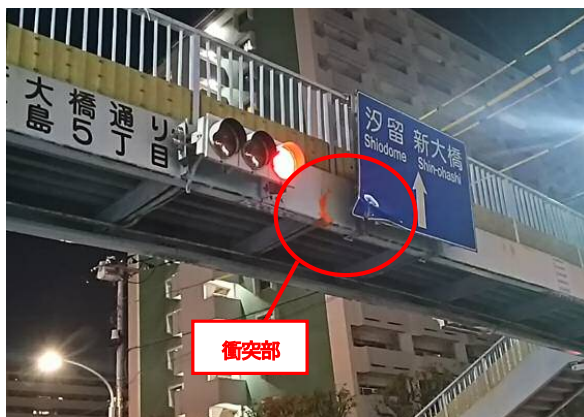
写真-1 主桁衝突部

平成30年4月22日(日)の16時頃、新大橋通りを跨いでいる四大小南横断歩道橋で衝突事故が発生した。クレーン付きのユニック車がブームを立てたまま走行して、横断歩道橋の主桁に衝突する事故であった。その結果、主桁の変形、横桁の座屈、デッキプレート破損等の損傷が生じた。(写真-1、写真-2)。

衝突事故の報告を受けて、直ちに補修課職員が現場に向かい損傷状況を確認したところ、歩道橋の倒壊の危険性はなかったものの、デッキプレートに孔が空いており、コンクリート片が落下する危険性があった。このことから、橋梁維持工事(単価契約)により、新大橋通りの通行止めを行い、橋面のタイル舗装およびコンクリートを部分的に撤去して、コンクリート片の落下を防ぐとともに、歩道橋の軽量化を図り、応急的に安全を確保し、新大橋通りの通行止めを解除した。

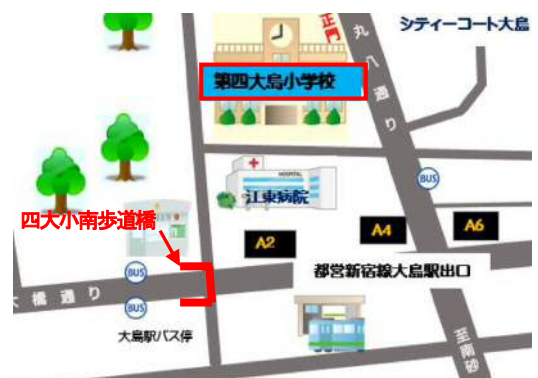
図-1 歩道橋周辺図

四大小南歩道橋は小学校が近接しており、通学路に指定されていた。横断歩道橋が通行できない期間、通学時には交通誘導員を配置した上で近くの横断歩道を迂回せねばならない状態であったことから、小学校や区役所・地元町会からは、横断歩道橋の早期供用開始の強い要望があった。(図-1)

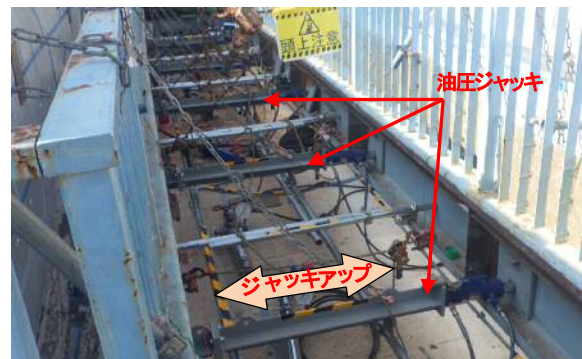
写真-3 主桁矯正状況

主桁補修案は表-1 施工手順のとおり実施するとともに、主桁矯正工においては損傷部に熱を与えつつ、油圧ジャッキにより強制的に力を与えることにより原型復旧させた。なお、主桁が局部座屈した箇所やウェブの折れ線は、降伏耐力以上の荷重が作用していると考えられるため、当て板補強を実施した。(図-2)

衝突事故の状況から勘案すると主桁から架け替える必要があると考えていたが、足場架設後に歩道橋の詳細調査、変形計測を実施した結果、デッキプレート及び横桁は損傷が激しく架替えが必要であったが、主桁は衝突部が局部的に大きく座屈しているものの、全体的な変形は最大で7cm程度の変形であり、補修を実施すれば既設の主桁は再利用が可能であった。そのため、主桁架け替え案と主桁変形部を油圧ジャッキで矯正して原型復旧させる主桁補修案を検討し、経済比較を行った結果、主桁補修案が1千万円程度、経済的であった。また、主桁架け替え案の場合、主桁製作や信号機及び架空線の移設も必要となり施工工期が非常に長くなることから主桁補修案を採用した。
