# 台風による護岸と市道の崩壊への対応について

～南浅川応急復旧工事(両界橋下流左岸)～

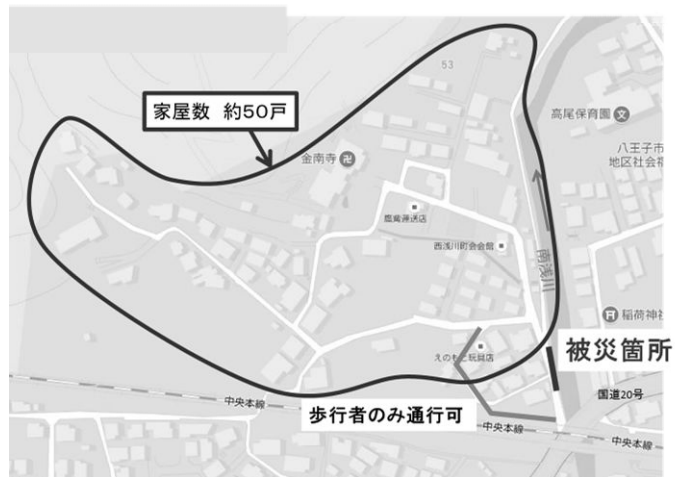
図-2 現場周辺の道路状況

台風接近に伴う猛烈な風雨の中、職員が現地へ駆け付けたところ、護岸が約30mにわたり根入れから崩壊している状況が確認された。護岸上を走る市道は幅員の半分以上が崩壊しており、車両の通行は不可能な状況であったため、通行止めとした。この市道は、付近の住民約50世帯にとって唯一の生活道路であったため、この地域には車両が入れない状況となった。(図-2)

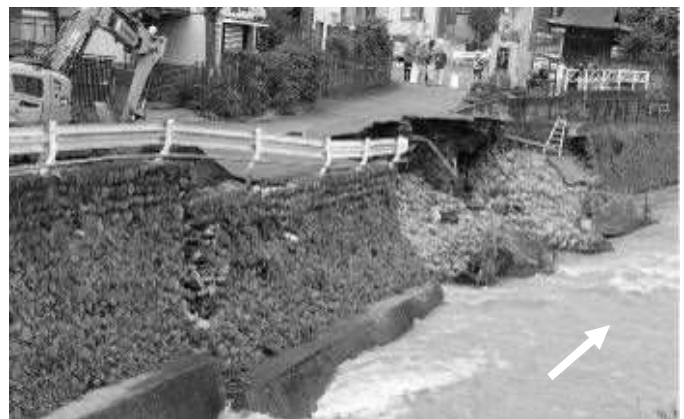
写真-1 被災翌日の状況

翌日、雨は収まったものの水位は低下せず、天気予報では新たな熱帯低気圧が発生し、台風第22号に発達、日本に接近する可能性も報道されたことから、現地では更なる被害の拡大を防ぐために、台風接近までに応急復旧を行うこととした。(写真-1)
