歩道橋撤去による歩道空間の改善について

今回は、歩道橋撤去により歩道空間が改善された事例として、今年度完了した目白台歩道橋の撤去工事について報告する。

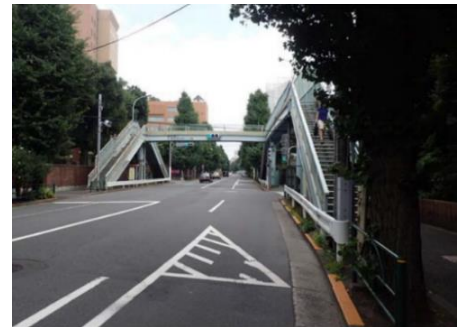
写真-1 撤去前

目白台歩道橋（昭和 43 年架設）は、主要地方道第 8 号（目白通り）の文京区目白台一丁目と文京区道と交差する位置にある歩道橋（図-1、写真-1）である。周辺には、日本女子大学や平成 21 年に開園した目白台運動公園が立地していることから歩行者が多く、歩道が狭隘である歩道橋付近は、すれ違いが困難な状況（写真-2）となっていた。さらに、歩道橋を利用せずに、目白通りを乱横断している歩行者が少なからず有ることが確認された。

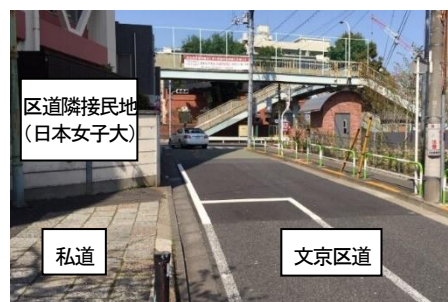
写真-3 区道部(停止線前方移設前)

① 地元協議の難航（写真-3）

警察との設計協議では、新たに設置する横断歩道を利用する歩行者の安全性を確保するため、区道の停止線位置を前方に移設し、都道への車両の進入速度を抑制させることが、横断歩道及び信号機の設置条件として示されたが、現在の停止線位置は、過去に私道から区道に出てくる歩行者と区道を走行する車両との接触事故が発生したことをきっかけに、地元町会の強い要望で、現状の位置に停止線を後退させた経緯があり、再び前方に移設することについて、地元町会が難色を示した。

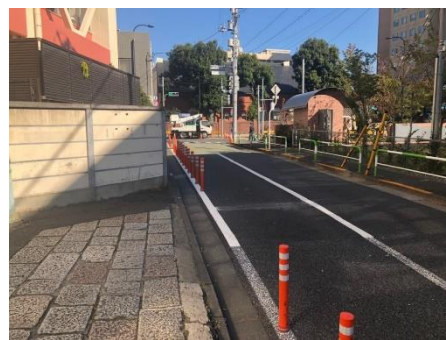
写真-4 区道部(停止線前方移設後)

以上①, ②のことから、文京区及び区道の隣接民地である大学等と協議を重ね、区道の路側帯に車線分離標を設置することと路肩の側溝を一部改良して、民地の一部を歩行可能とすることで区道歩行者の歩行スペースを確保し、安全性を高めることができた。（写真-4）これにより、停止線を前方に移設することについて地元町会から理解を得られたことで、警察との設計協議が完了し、大学のオンライン授業期間中に撤去を完了させることができた。
