日野橋の台風 19 号被災における応急復旧について

1. 日野橋の概要

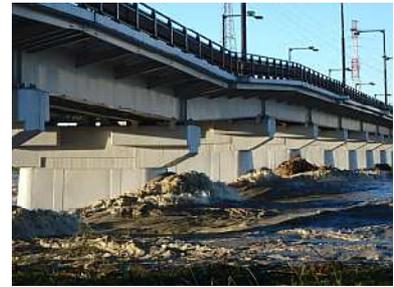
写真－1 当日の濁流状況

令和元年台風第 19 号の発生に伴い、本土上陸後 10 月 12 日土曜日午後からの大雨（国土交通省日野橋観測所累計雨量 370mm）により多摩川が増水し、深夜には最大水位（平常時+3.2m）を記録、翌 13 日日曜日明け方に多摩川左岸（立川）側 P 5 橋脚の沈下を警察が確認し、交通の安全確保が難しいことから日野橋が通行止めとなった。南西建としても、P 5 橋脚沈下（写真－1）により交通が危険であることから通行止めを継続し、上流側の立日橋、下流側の国道 20 号日野バイパス石田大橋にそれぞれ交通を迂回した。

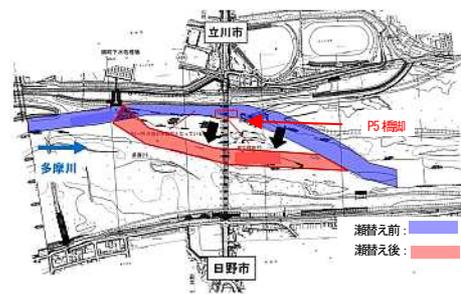
図－2 瀬替え概要図

本応急復旧は、台風被災当時の滞筋である P 5 橋脚の撤去及び P 4－P 6 橋脚間の桁の架け替えである。まず被災した P 5 橋脚にアプローチするために多摩川の瀬替えを行った。（図－2）迅速な復旧が求められているため大型重機（5.0 m³バックホウ（写真－2）、40 t 積ダンブトラック）を導

入し約 3,000 m³/日の土の移動を実施した。11月29日から瀬替え工を開始し、1月27日に上部工施工業者に作業ヤードの引き渡しを行った。

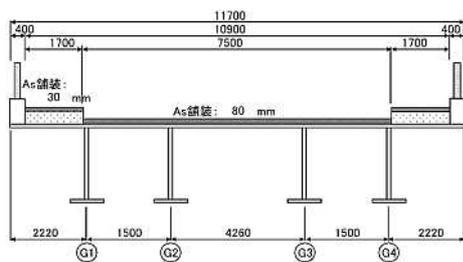
図-3 鋼床版鋼桁形式断面図

鋼桁の製作に関しては、死荷重を低減させた鋼床版鋼桁形式（図-3）、直橋であることに着眼した落橋防止システムの簡素化や下横構の省略、他工事で実績のある省工程の塗装仕様の採択により、工場製作工程を短縮した。架設時には、ボルト拡大孔（φ26.5）とすることによる現地架設誤差の吸収や、大ブロッカー一括架設の採択（写真-3）により、現場工程の短縮も図った。なお、死荷重増大による橋脚負荷の対策としては、狭所でも柔軟に補強できる炭素繊維シート接着を行った。（写真-4）

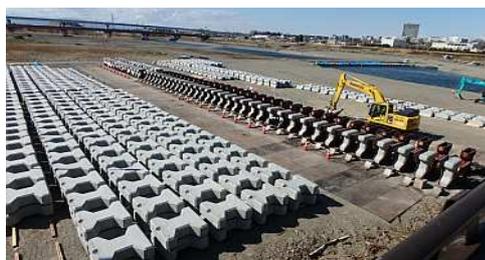
写真-5

本応急復旧の河川管理者との協議において問題となったのが、今回と同様な洗掘被害が他橋脚で発生することである。また、平成23年の台風でも河床洗掘が発生していたため、かごマット等で復旧していたが、今回の台風19号により流出してしまった。次期出水期以降も同様な被害が発生しないよう、護床工を検討し、今渇水期中に施工を完了する制約の中、2 tタイプのブロックを現地で1,326個製作し、設置を行った。（写真-5～7）

護床ブロック製作状況

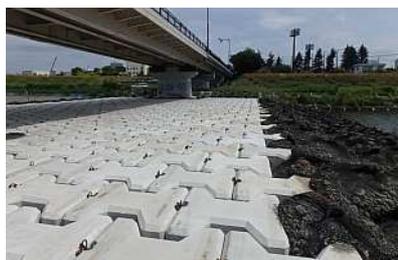
写真-6

P4-P6間護床ブロック設置状況

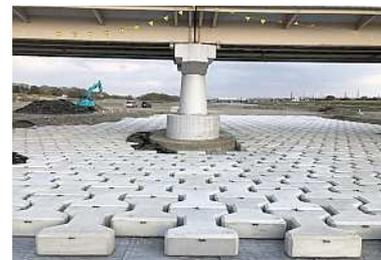
写真-7

P7-P9間護床ブロック設置状況
