# 日野橋架替事業及び 仮橋設置工事について

# 日野橋架替事業と仮橋設置工事についてのあらまし

## 仮橋設置工事の概要

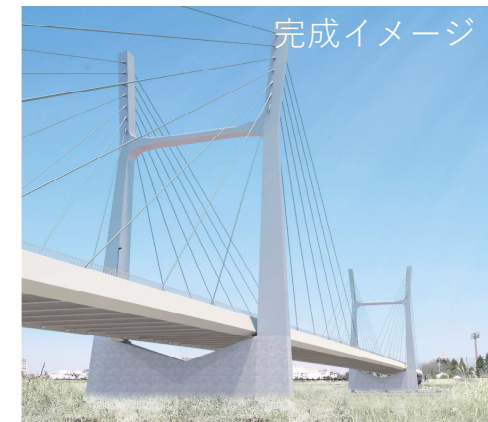
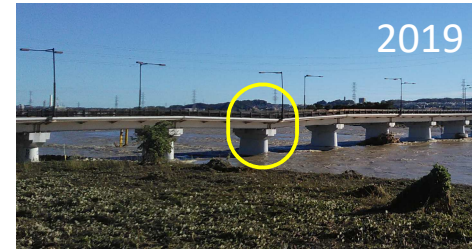
令和元年台風第19号で洗堀被害

橋脚の洗掘防止対策としては、護床ブロック\*1を敷設していましたが、近年の大雨の激甚化により、徐々に護床ブロック下の河道が侵食され、平成23年9月の台風では、護床ブロックが広範囲に渡って流出する被害が発生しました。また、未曾有の被害をもたらした令和元年台風第19号の洪水により、橋脚1基が沈下し、路面に大きな段差が生じ、令和2年5月12日まで、約7か月の通行止めが発生しました。

応急復旧工事では、被災した橋脚を撤去し、長い1本の橋桁を架設するとともに、護床ブロックの再設置を実施しました。しかしながら、近年の大雨の発生状況を考えれば、老朽化が進行している現在の日野橋を新しく架け替え、長期的な安全性を確保していくことが不可欠です。

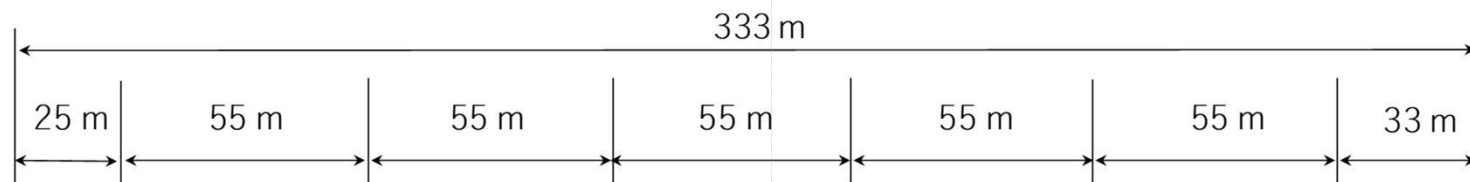
現橋の約30m上流側に仮橋を配置し、交通を切り替えます。

仮橋は、河積阻害\*2を極力減らすべく、通常使われている桁橋と比べて、橋脚間を長くすることができるトラス形式\*3を採用することで、現在の日野橋より橋脚数を少なくします。（現橋18橋脚、仮橋6橋脚）

また、トラス形式\*3は組立が容易なため、工期の短縮が可能です。
