落松羽ってなに？

(環状第5の1号線(千駄ヶ谷区間)整備における落松羽への影響)

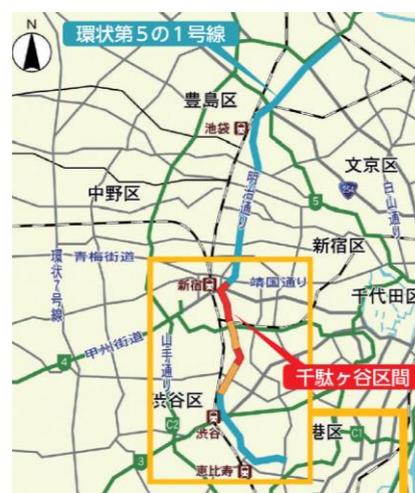
図面-1

このうち、渋谷区千駄ヶ谷五丁目から新宿区内藤町に至る、延長805mの千駄ヶ谷区間は、環状第5の1号線で唯一現道のない区間に道路を新設するとともに、明治通りの拡幅をおこなうものである。

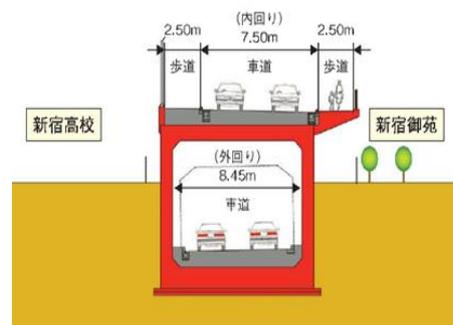
図面-2

平成3年1月に平面4車線構造で事業認可を取得後、平成3年度より用地取得を進め、平成6年度からは新宿御苑を所管する環境省と道路の整備方法について調整を図ったが、沿道環境と新宿御苑に生息する貴重樹種であるラクウショウ保全等のため、合意に至らなかった。このため、平成11年度より環境影響調査を開始するとともに、平成13年度から「環状第5の1号線(新宿御苑付近)検討委員会(委員長: 興水明治大学教授)」を設置し、道路構造形式の検討などを行った。この結果、平成15年度に環境省と基本合意し、平成17年6月に新宿御苑付近を平面構造から二層構造、計画幅員を14mに縮小する都市計画変更を行い、平成19年度より工事に着手した。(図面-2)

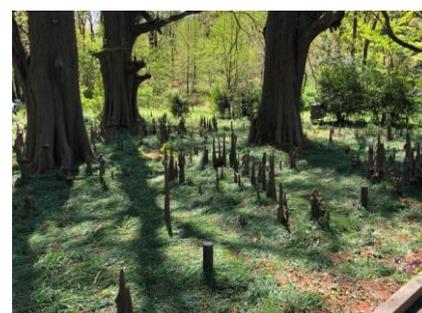
写真-1

また、ラクウショウは別名「沼杉(ぬますぎ)」と呼ばれおり、湿潤な沼地や川辺に生育し、地中にある根っこが水中では十分に酸素を吸収

できないため、地上や水面に気根を出して呼吸している。（写真－1）

新宿御苑に群生するラクウショウは、明治20～30年代に日本で初めて植えられたもので、樹齢は120年を超えている。東京近郊でここまで気根が立派に発達した木は大変珍しく、国内でも希少な生育地であると言われている。

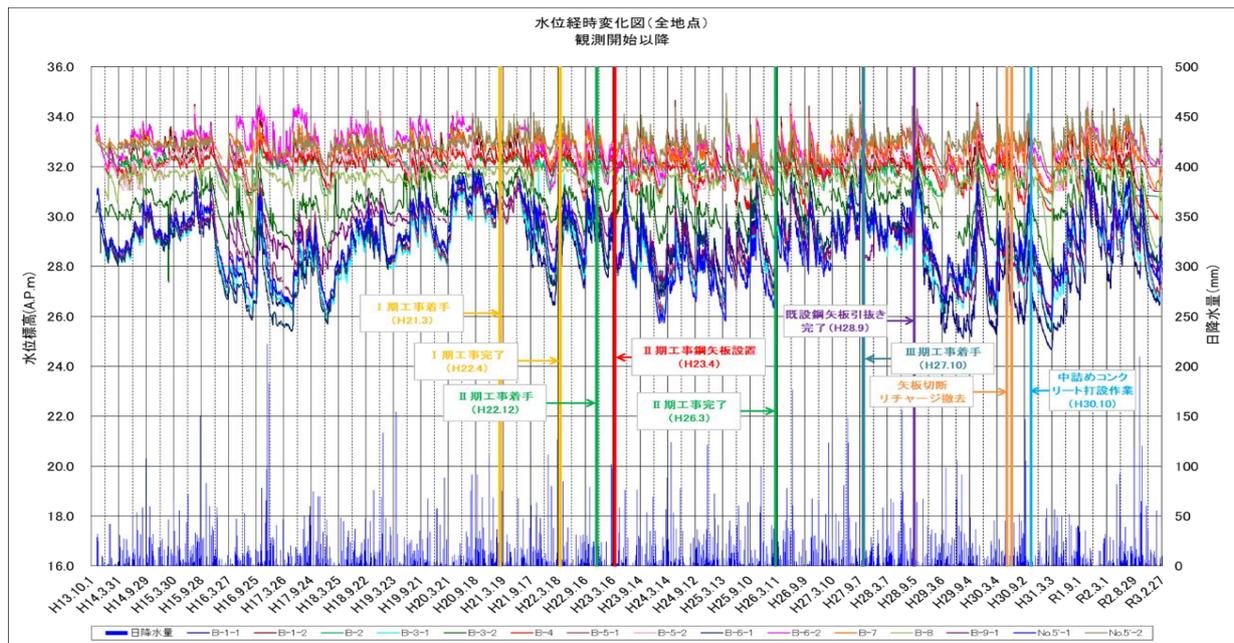
図－3 地下水位経年変化図

図－3に、地下水位経年変化図を示す。これにより、工事に着手する前の平成14年度以降、トンネル構造物築造を実施した平成19年度から平成28年度の期間、及び工事完了後令和2年度まで19年に渡り、地下水位に大きな変化がないことが分かる。併せて、平成14年度よりラクウショウの活力度（衰退度）を把握する樹勢調査を行っているが、衰退度の大きな変化は見られなかった。

道路整備工事に伴う地下水位の低下が見られず、ラクウショウの活力度も変化がないことにより、工事による影響は無かったと判断することが出来る。

工事完了後も引き続きモニタリング調査を実施しており、工事着手前と変わらない地下水位となっている。
