令和元年東日本台風による道路災害の復旧について ～日原街道における取組、人と暮らしを守る道～

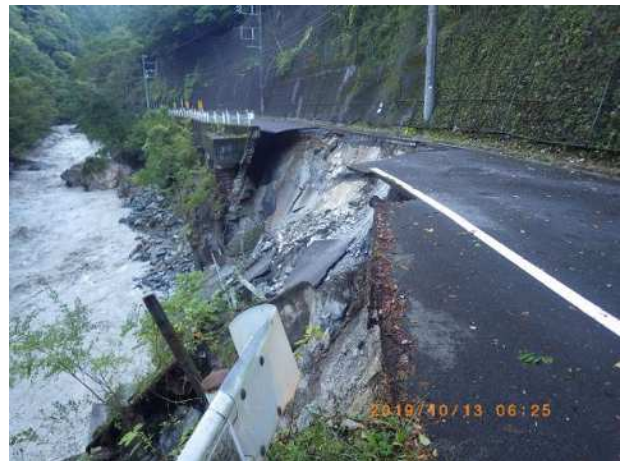
被災当日は、記録的豪雨により日原川は増水し、河岸が洗掘され、日原街道の平石橋先の区間（約50m）で道路が全面崩落した。（写真－1）

写真－1 台風被災直後

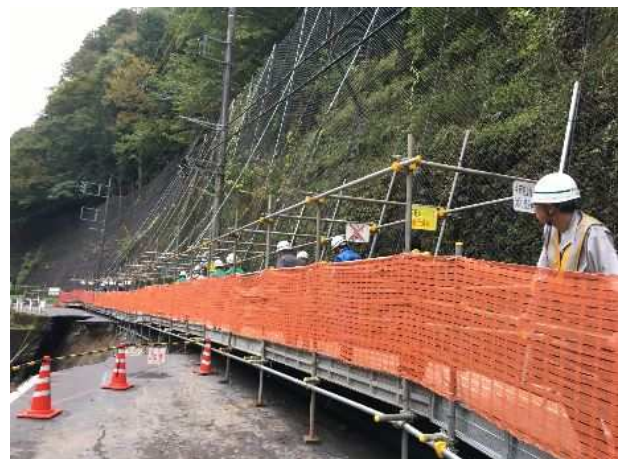
写真－2 仮設歩道の設置状況

悪条件の中で、崩落区間をまず歩行者だけでも通行できる手段がないか職員が知恵を出し合い、既存の落石防護網に荷重分散とフェールセーフ機能を持たせた仮設歩道モデルを作製した。職員による歩行実験により安全確認を行ったのち直ちに復旧作業にかかり、被災から7日目に地元住民のための歩行者用仮設通路

を設置し、安全に注意を払いながら歩行者だけでも通れる機能を確保した。(写真一2)

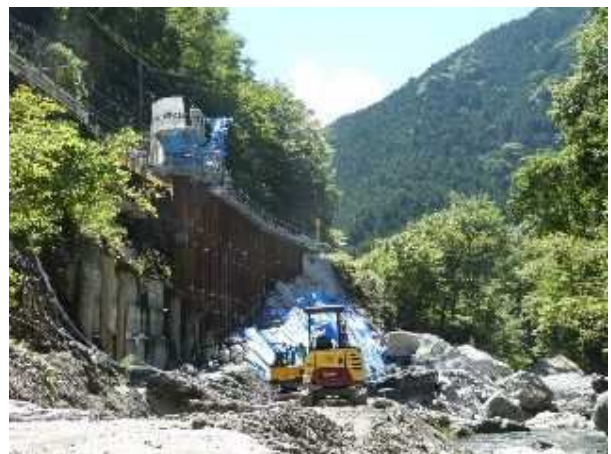
写真一3 自走式回転切削
圧入工法の施工状況

道路の復旧をするには、水や岩による衝突等といった外力からの保護、崩落部分の埋戻しが必要であった。車両を通しながらの、施工スペースがない状況であったため、自走式の回転切削圧入工法による鋼管矢板を打込み、鋼管矢板と斜面の間には軽量盛土等を用いて、流出した路体を復旧する工法を採用した。

まず、構造の主体となる鋼管杭(φ800、L=14.0~17.5m)の打込みを行った。(写真一3)鋼管杭圧入機と仮設道路を利用する通過車両との離隔が50cm以下となる厳しい状況下での施工であったが、令和2年9月、全28本の鋼管杭打込みが完了し、台風シーズン前に護岸の機能を確保した。

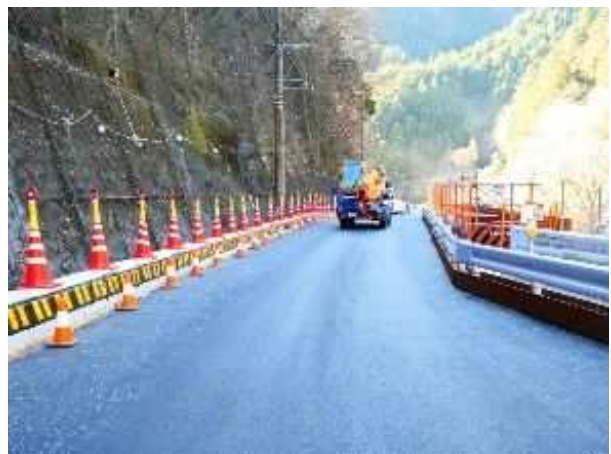
写真一4 復旧完了後の道路状況

その後、軽量盛土材及び流動化処理土で埋戻しを行い、車道部の復旧が完了したことで、令和3年2月20日に通行規制を全て解除し、日原街道は被災前の道路交通機能を取り戻した。(写真一4)
