河川構造物（地下調節池・分水路）の
予防保全計画〔土木構造物編〕

令和4年3月
東京都建設局

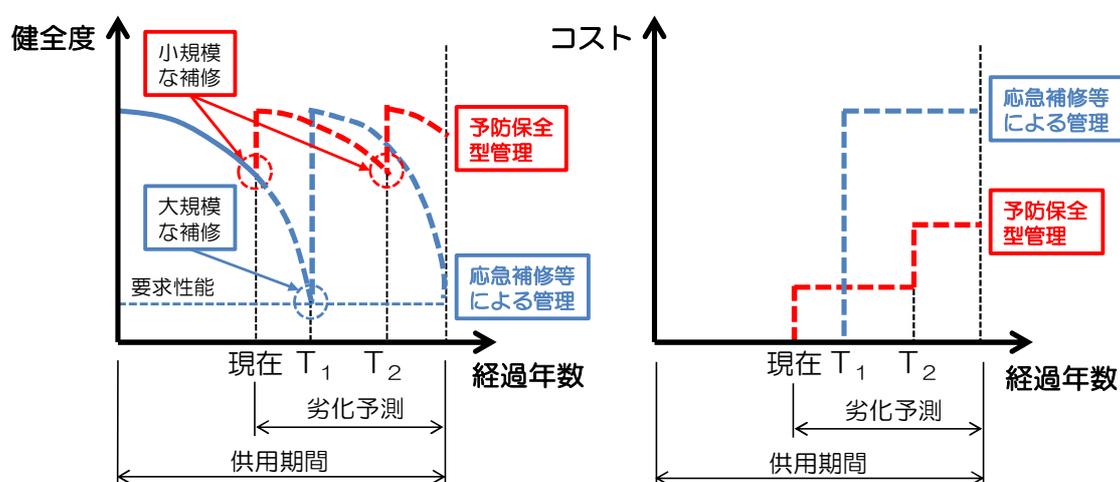
図1 予防保全型管理概念図

本計画において導入する予防保全型管理の概念は図1のとおりである。健全度調査により施設の状態を適確に把握し、将来の劣化予測により検証した適切な補修を行うことで、図1の応急補修のように大規模な補修を行うことがないよう、施設の長寿命化及び補修費用の低減・平準化を図る。

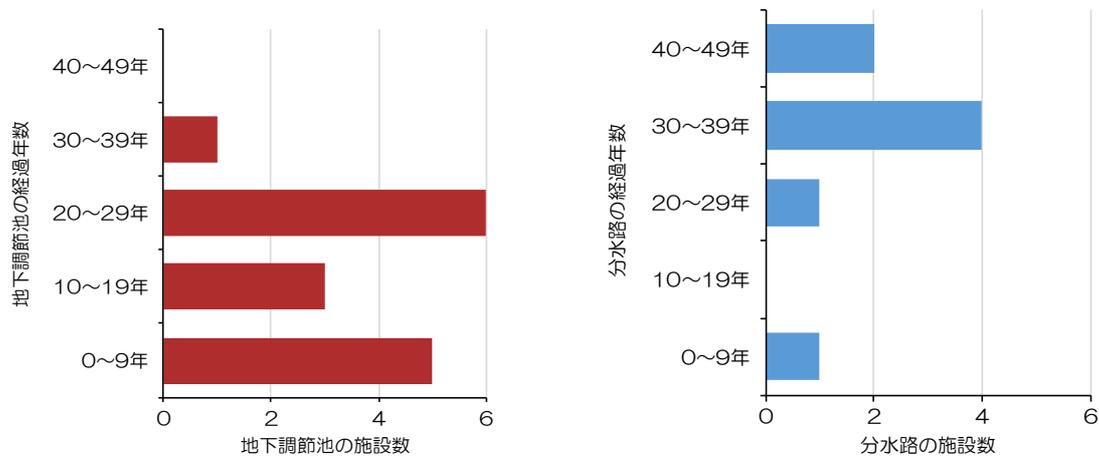
図5 施設種類ごとの完成からの経過年数

地下調節池・分水路の全施設について、完成年度からの経過年数を図5に示す。地下調節池は、船入場調節池が最も古い施設であり、平成2年度(1990年度)に完成している。分水路は、江戸川橋分水路が最も古い施設であり、昭和52年度(1977年度)に完成している。

経過年数の分布を比較すると、分水路の方が完成から年数が経過していることがわかる。

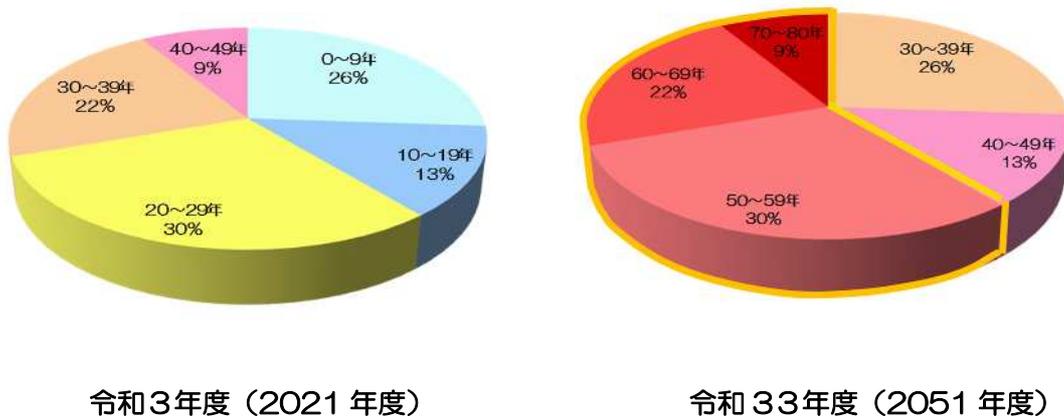
図6 地下調節池・分水路全21施設(23箇所)の完成からの経過年数

また、現在の施設は、図6のとおり、30年後には約61%の施設が完成から50年を経過する。

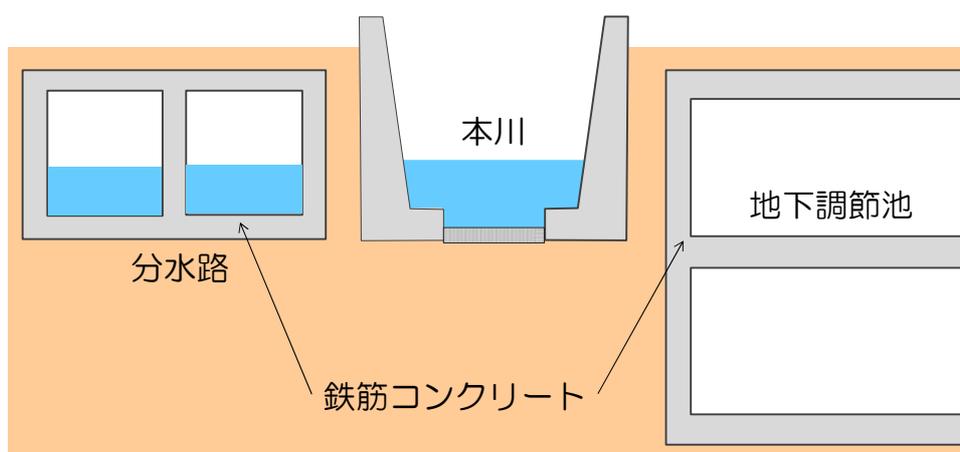
図7 地下調節池・分水路の構造概念図

地下調節池・分水路の土木構造物は、図7のように、鉄筋コンクリートにより建設されている。鉄筋コンクリート構造物は種々の劣化機構によって経年とともに損傷が顕在化する。

対象施設が設置されている環境から、鉄筋コンクリート構造物の劣化機構は、主に塩害、中性化及び外力による劣化の3種類が挙げられる。

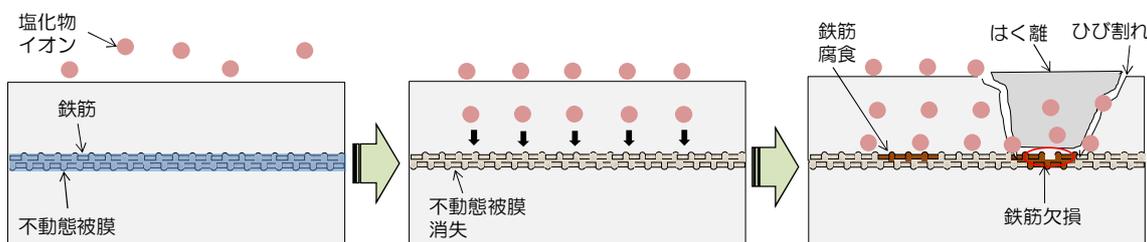
図8 塩害による劣化機構

塩害は、コンクリート中に塩化物イオンが侵入することで鉄筋腐食が促進され、鉄筋の体積膨張に伴うひび割れの発生、かぶりのはく離及び鉄筋断面の欠損等により耐荷力が低下するものである。

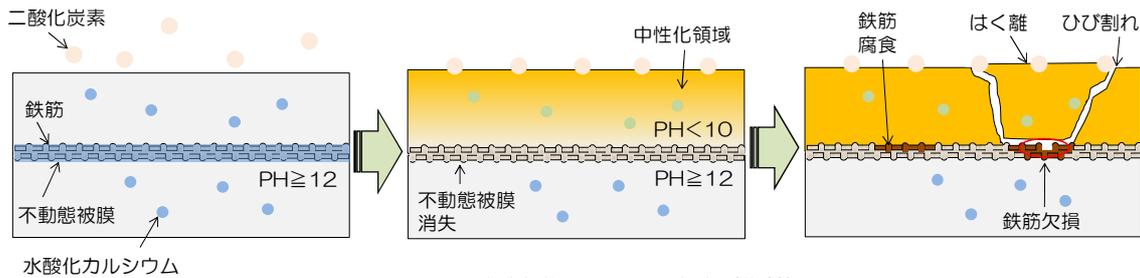
図9 中性化による劣化機構

中性化は、大気中の二酸化炭素がコンクリート中に侵入し、炭酸化反応を起こすことによってコンクリートのアルカリ性が失われ、鉄筋腐食を促進するものである。塩害と同様に、鉄筋の体積膨張に伴うひび割れの発生、かぶりのはく離及び鉄筋断面の欠損等により耐荷力が低下する。

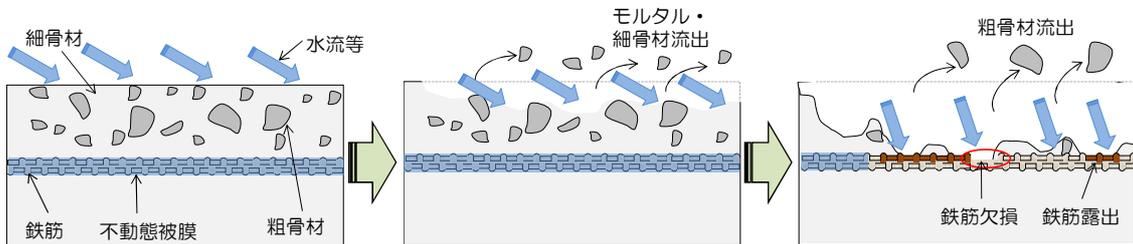
図10 外力による劣化機構

外力による劣化（表面劣化など）は、流水などの作用により、モルタル・骨材の流出を発生させ、コンクリート自体の強度低下とともに、そこから鉄筋の腐食につながることで、鉄筋の耐荷力が低下するものである。

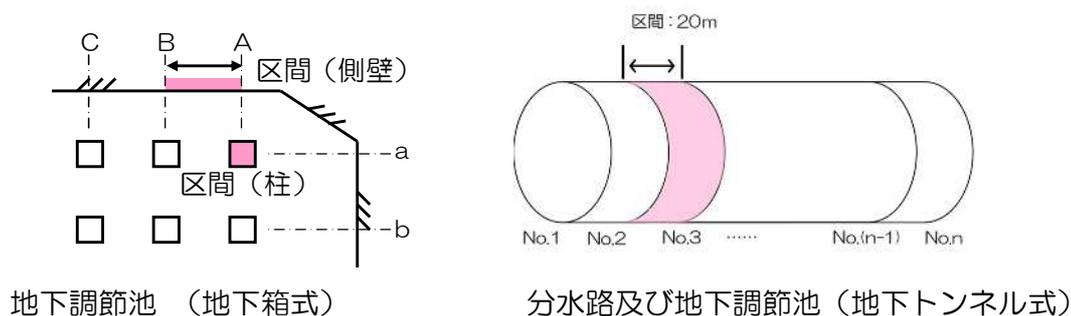
図11 調査単位の設定

健全度を評価するための調査単位は、地下調節池（地下箱式）の場合は柱間隔ごと、分水路及び地下調節池（地下トンネル式）の場合は20mごとを基本とする。

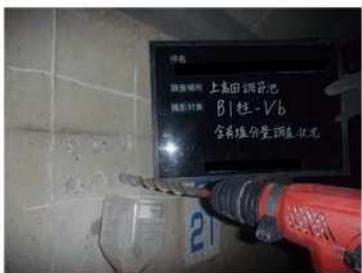
調査種別	調査状況例	調査種別	調査状況例
①含有塩化物量調査 【ドリル法】

コンクリートに塩化物がどの程度浸透しているか把握するために、ドリル削孔等により採取した試料を用い、深度別の塩化物量を試験により計測する。調査対象は、塩分の影響が懸念される感潮域に近い施設とする。

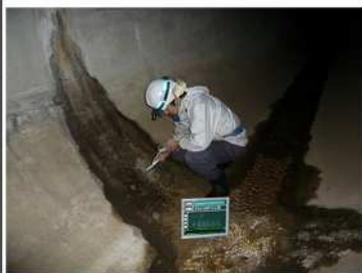
③水質調査

漏水の水質により、内部の鉄筋腐食を促進する可能性があるため、漏水のPHや、塩化物含有量を調査する。

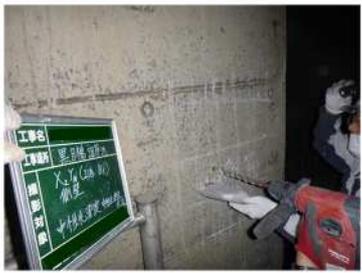
②中性化深さ調査 【ドリル法】

コンクリート表面からどの程度の深さまで中性化が進行しているか把握するために、ドリル削孔等により採取した試料にフェノールフタレイン溶液をかけて中性化深さを計測する。

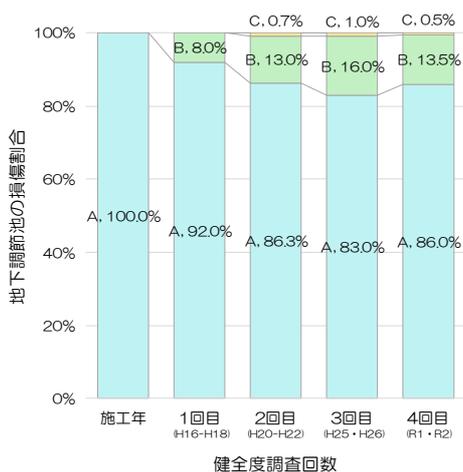
図12 地下調節池の健全度の推移

外観変状調査4回分の結果（図12、図13）を見ると、地下調節池と分水路を比較すると、分水路の健全度評価がより低い結果となった。

これは、分水路の建設年次が地下調節池よりも古いことと、分水路の構造上、施工目地からの滲出水発生を受けやすい構造であることや、流水による摩耗の影響を受けやすいことが原因であると推測される。

一方で、地下調節池については、竣工後間もなく発生した初期変状(乾燥収縮ひび割れや目地部からの滲出水)による変状が多数であり、変状の劣化進行は分水路と比べると穏やかであると推測される。

また、全体の傾向として、地下調節池、分水路ともに、急速な劣化進行は見受けられていない。

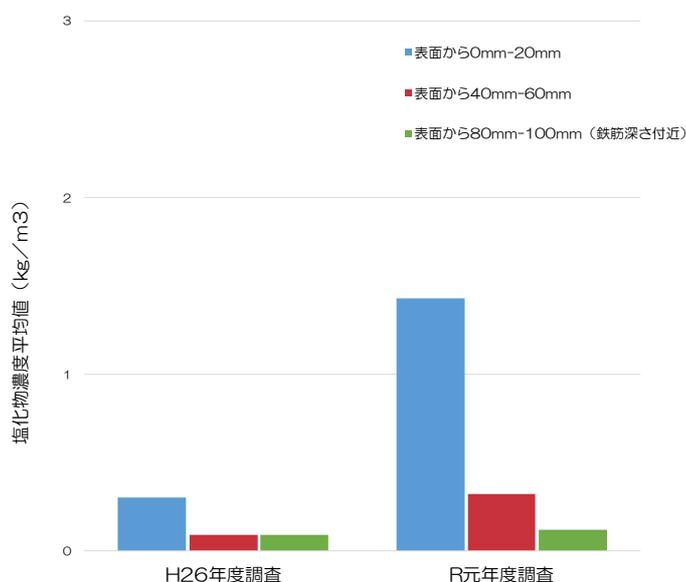
図14 塩化物濃度の比較（水道橋分水路）

含有塩化物量調査の結果を図14に示す^{※3}。過年度調査結果と比べ、コンクリートの表面に近い部分において塩化物濃度の上昇がみられている。水道橋分水路内は感潮区間に位置しており、海水溯上の影響を受けたことによるものと考えられる。

しかしながら、鉄筋被り付近の深さである80mm～100mmの位置では塩化物がほとんど浸透していないことから、現時点では鉄筋腐食への影響は小さいと言える。今後も継続して経過観察を行いながら劣化進行を確認し、対策の必要性及び時期を検討していく。

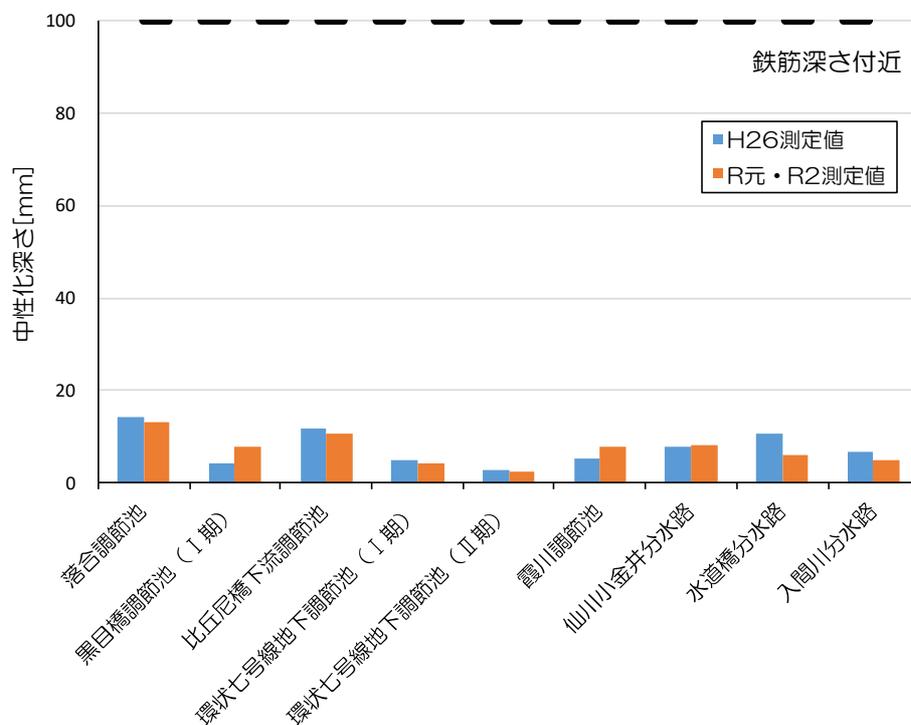
図15 中性化深さの比較

調査結果を図15に示す。全体の傾向として、中性化が鉄筋の深さ付近に至るような施設はなく、過年度からの進行もほとんど見られなかった^{※4}。

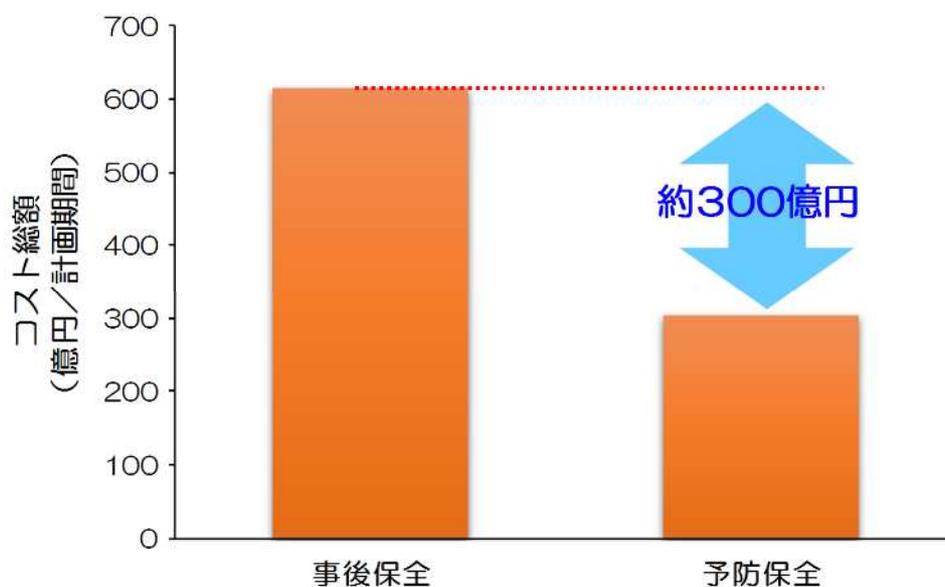
図16 事後保全型管理と予防保全型管理の補修費用総額の比較^{※7}

本計画の検討の中で、事後保全型管理と予防保全型管理との事業費用総額を試算した結果、計画期間 100 年間で約 300 億円の削減効果が見込まれる。

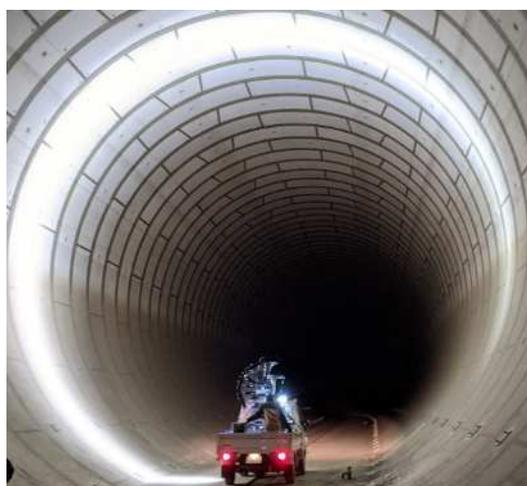
図18 走行型画像計測の実施状況写真

神田川・環状七号線地下調節池における健全度調査にて、車両に複数のラインセンサカメラを搭載し、走行しながら連続的に画像を取得する手法を適用した。

本手法は車両を走行させながらデータ取得が可能のため、従来の目視による点検に比べて現地での作業時間が短く、かつ一定以上の解像度にて構造物全面を撮影し、外観変状の正確な状態把握ができたことで、効率的かつ高精度な点検結果が得られた。加えて、補修工事の計画立案、設計や施工管理へも活用できると考えられる。
