最大 70 cm ! 交差点盤下げ工事の工程及び安全確保の取組 ～交通量約 7 万台の汐先橋交差点における工夫～

1. 環状第 2 号線地上部の整備工事

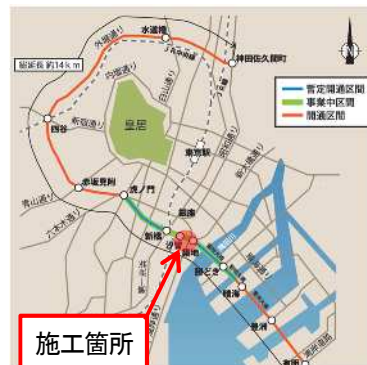
図-1 工事範囲

本工事は、環状第 2 号線のうち、都営大江戸線汐留駅付近から築地市場駅付近までの延長約 635m の地上部における街路築造工事である。主な工事内容は、築地虎ノ門トンネル築造に伴い、盤上げした車道及び歩道の盤下げ施工を行う。(図-1) 上空に首都高八重洲線高架橋、地下に環状第 2 号線トンネルと首都高都心環状線汐留トンネルがあり、上下の制約及び一日約 7 万台が通過する汐先橋交差点において、通行止めすることなく工事を進めている。(写真-1)

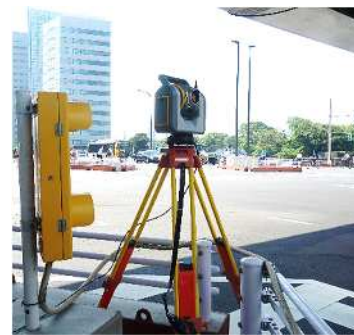
写真-2 3次元測量

そこで、ICT 施工で採用されている地上型レーザースキャナーを用いた 3 次元測量を行った。(写真-2) 3 次元測量では、作業員による現道での作業が非常に少ないため、作業の安全性が向上するとともに、通行車両に対しても心理的負担を与えることなく、短時間で測量が完了する事が出来た。

これにより、点群データとして面的に路面高さを把握することができ、盤下げ高さに応じた施工計画の立案及び施工管理が可能となった。

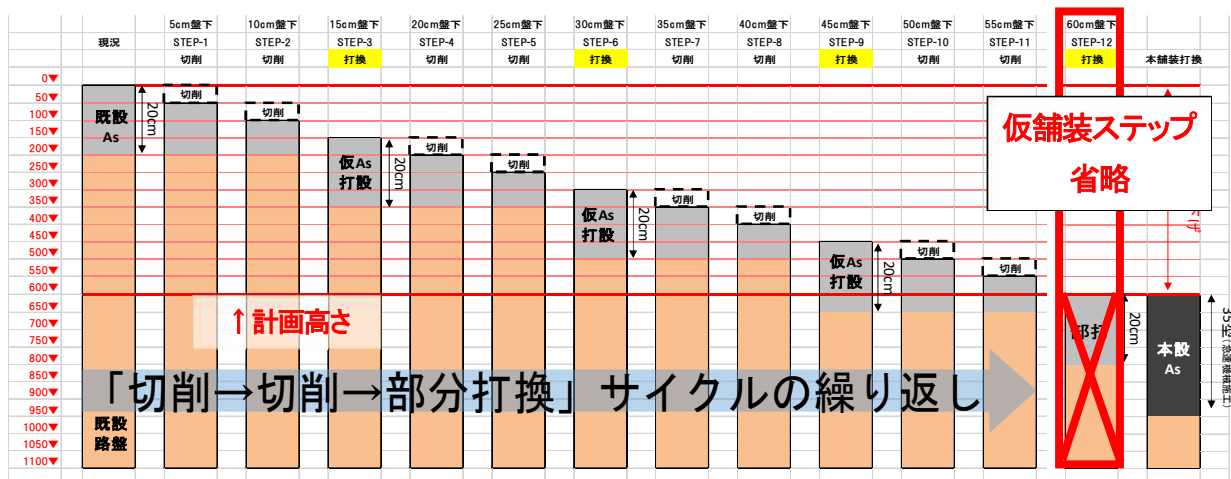
図-2 盤下げ施工ステップ (60cm 盤下げの場合)

盤下げ施工は、20cmのアスファルト舗装厚の状態から開始し、通行止めすることなく実施する。常時10cm以上のアスファルト舗装厚を確保することを条件とし、「5cm切削」→「5cm切削」→「5cm下げながら20cm部分打換え」というステップを繰り返し施工していく。当初設計思想は、仮舗装の状態まで計画高さまで盤下げし、その後に本舗装の舗装構成に改めて打換えるものである。(図-2)

工事着手に当たり工程を精査したところ、3次元測量により盤下げ施工範囲が増大し、また、交通管理者協議により日当たり作業量が低下したことから、工期が大幅に増大することが新たな課題となった。しかし、工期の増加は、切削面での供用状態が続くことや舗装の凹凸状態も長引くことから、第三者災害発生のリスクが大きくなる。そこで、工期縮減を目指し施工ステップの見直しを行った。検討の結果、測量データの活用により計画高さを見据え、路面の変化に応じた施工が可能となったため、施工範囲全体を計画高さより5cm高い状態まで盤下げし、仮舗装するステップを省略し、盤下げしながら一気に本舗装での打換が可能となった。これにより、当初設計に対して、工期の縮減と施工費の低減が図れた。なお、本内容は契約後VE提案として採用している。
