# 道路河川に関する維持管理 ～舗装のアスファルト再生率向上に向けた取組～

本稿では、現在取組む道路舗装に係る再生アスファルト骨材の再生率向上に向けた事例について紹介する。

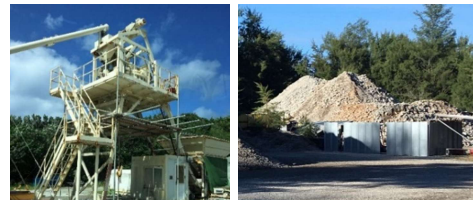
写真-1 島内のAsプラント及び処分地

島内で運営しているアスファルトプラントは1基のみであり、プラントの施設自体が小規模かつ工事需要は少ないことから、継続的な発注が求められる。一方で、島内の建設廃材の受入先である骨材再生プラントは、施設のストック量が飽和状態となっている。再生材はアスファルト混合物として利用されるのみで、余剰分は島外搬出せざるを得ない状況である。なお、廃材を内地搬出する場合は海上輸送コストが発生することから、廃材の排出量抑制と再生材の積極的な島内利用が求められる。

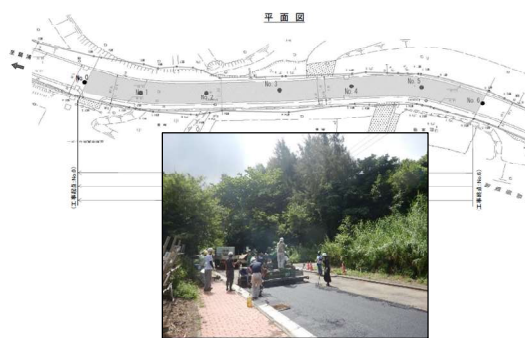
図—1 路面補修工事(R3.6)平面図・写真

令和3年度に再生率75%で路面補修工事を2箇所で行った。施工箇所については、(1)アスファルトプラントからの距離が近く(約0.3km、現場まで2分)、直線的な道路であり勾配も緩く(縦断勾配2%・横断勾配1%)、施工上支障となる柵や人孔がほとんどない箇所(図—1)と、(2)アスファルトプラントからの距離があり(約4.0km、現場まで10分)、曲線が多く勾配もあり(縦断勾配5%・横断勾配7%)、舗装幅員の広狭や横断側溝等がある箇所(図—2)を選定した。検証の結果、施工後の品質及び出来形は基準を満たしており、約1年経過した現時点でも問題がないことを確認している。また、施工性について受注者へのヒアリングを実施したところ、(1)について、作業時間や転圧のタイミングは従前のアスファルト再生率の場合と同様であり問題はなかったものの、アスファルトの粘性が高く、敷均しに苦労したという意見が得られた。また、(2)について、運搬時はシート養生により温度低下対策が可能であったが、アスファルトの粘性が高いため、継ぎ目箇所の人力作業に苦労したものの、曲線や勾配については施工上の支障は特段なかったとの回答を得た。プラント側からは、再生率が高くなると温度低下が早くワーカビリティは低下する特徴があるとの回答を得た。
