神代植物公園大温室熱供給システム改修工事における DXの活用事例について

2. 設計概要

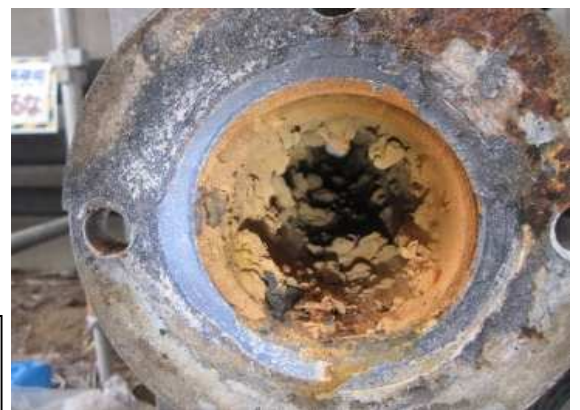
写真-2 配管内の腐食状況

前述のとおり、同施設は竣工より38年を迎え、この間、設備の補修等実施し維持管理に努めてきたが、近年において設備の性能低下及び漏水等により温度調整が安定しない「不具合」が多発し、大規模な改修が求められていた。(写真-2) また、供給元(負荷)の増による、既存設備能力不足も問題の一つとされ、早期是正が求められていた。

- ① 平成28年 リニューアルにより、一部設備に不対応状態。
- ② 平成30年 熱源機内部腐食による穴。一時稼働不能状態。
- ③ 令和元年 温水配管(埋設)が破裂。数週間稼働不能。
- ④ 令和3年 熱供給システム全体で不調。

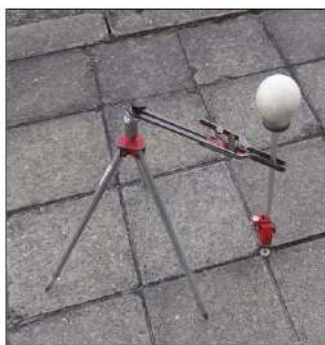
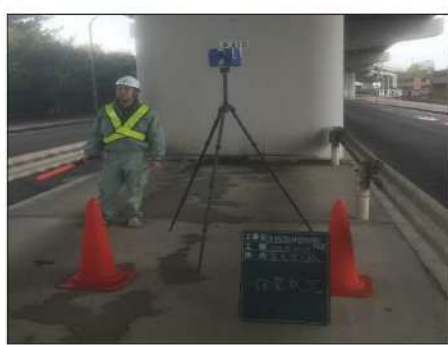
写真一3 3Dデータ取得のための機材

例) 座標用基準球設置

例) 3次元測量（3Dレーザースキャン）作業例

作業内容	・水準点測量	・3D座標取得	・3D測量データ編集	・3Dモデリング	・シミュレーション
所要日数	1日	2日	4日	7日	X日
作業場所	現地			事務所
